12/92 Sähköjohtoja purettaessa laho sähköpylväs kaatui aiheuttaen kuolemaan johtaneen työtapaturman

työpaikkaonnettomuuksien tutkinta (TOT)

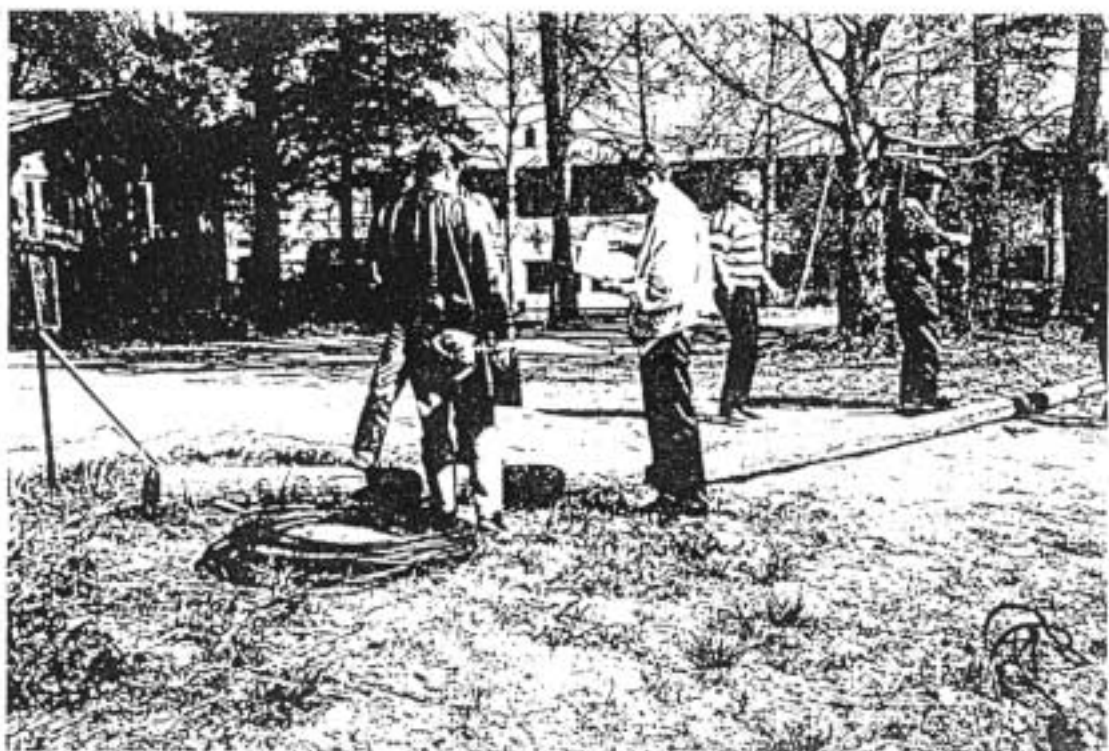
Kuva 1. Yleiskuva tapahtuma-alueelta.

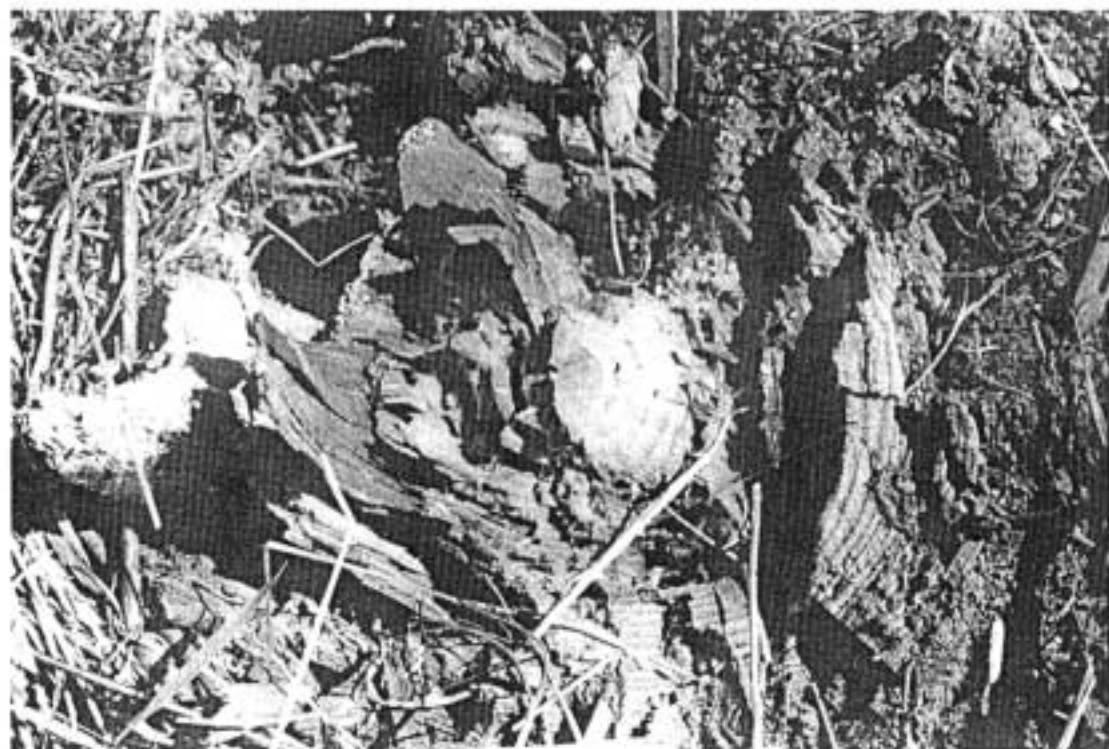
Ko. sähköpylväs oli lahosuojattu 50-luvulla CCA-pohjaisella suolakyllästeellä. Painetta käytettiin kyllästettäessä vähemmän kuin nykyään. Koska pylväs oli kuitenkin kyllästetty ja pinnaltaan terveen näköinen, antoi pylväs virheellisen turvallisuuden tunteen. Myöskin laho-osa oli kovaa, joskin tikku-maisesti hajonnut (katkolaho) vain juurestaan (Kuva 2).

Ennen pylväeseen kiipeämistä, etenkin kun kysymyksessä on vanha pylväs, sen kunto olisi pitänyt tutkia. Ko. pylväs oli kuitenkin pinnaltaan täysin ehjän näköinen ja katkolaho oli pylvään sisällä sen juuressa. Ilmeisesti se seikka, että pylväs oli lahosuojattu aiheutti sen, että työryhmä uskoi pylvään olevan hyväkuntoisen. Yleensä ryhmällä oli ollut tapana tutkia pylvään kunto piikillä, ruuvimeisselillä, juurta kaivamalla tai rytkäyttämällä. Oliko lahousta tällä kertaa tutkittu ollenkaan, jäi epäselväksi. Vaikka pylvästä olisi piikillä koetellutkin, lahousta tuskin olisi voinut havaita, koska pylväs oli pinnaltaan täysin kova.

Kun N.N sitten kiipesi pylväeseen ja johtoa pylvästä irrottaessaan nojasi taaksepäin ja samanaikaisesti työnsi irrotettavaa johtoa pois päin itsestään, siirtyi painopiste pylvään päissä ulospäin. Pylvään yläpäässä vaikutti niin suuri taivuttava voima, että pylväs katkesi juurestaan.

Kuva 2. Pylvään kanto tapaturman jälkeen.

Purettaessa sähköjohtoja vanhoista pylväistä tulee pylväät tarkastaa huolellisesti. Ennen pylväisiin nousemista tulee varmistaa, ettei pylväät ole lahonneet juurista. Tarkistuksen voi suorittaa piikillä, rautakan-gella, sähkötekniisellä mittarilla tai vastaavalla. Pylväistä tulee tarkastaa myös pylväiden upotussyvyys, mikä on saattanut muuttua maata kaivettaessa pylvään ympäriltä esim. ojan pohjaa tehtäessä. Upotuksen syvyyden tulee olla vähintään 1/7 osa pylvään kokonaispituudesta, mutta vähintään kuitenkin 1,4 metriä.

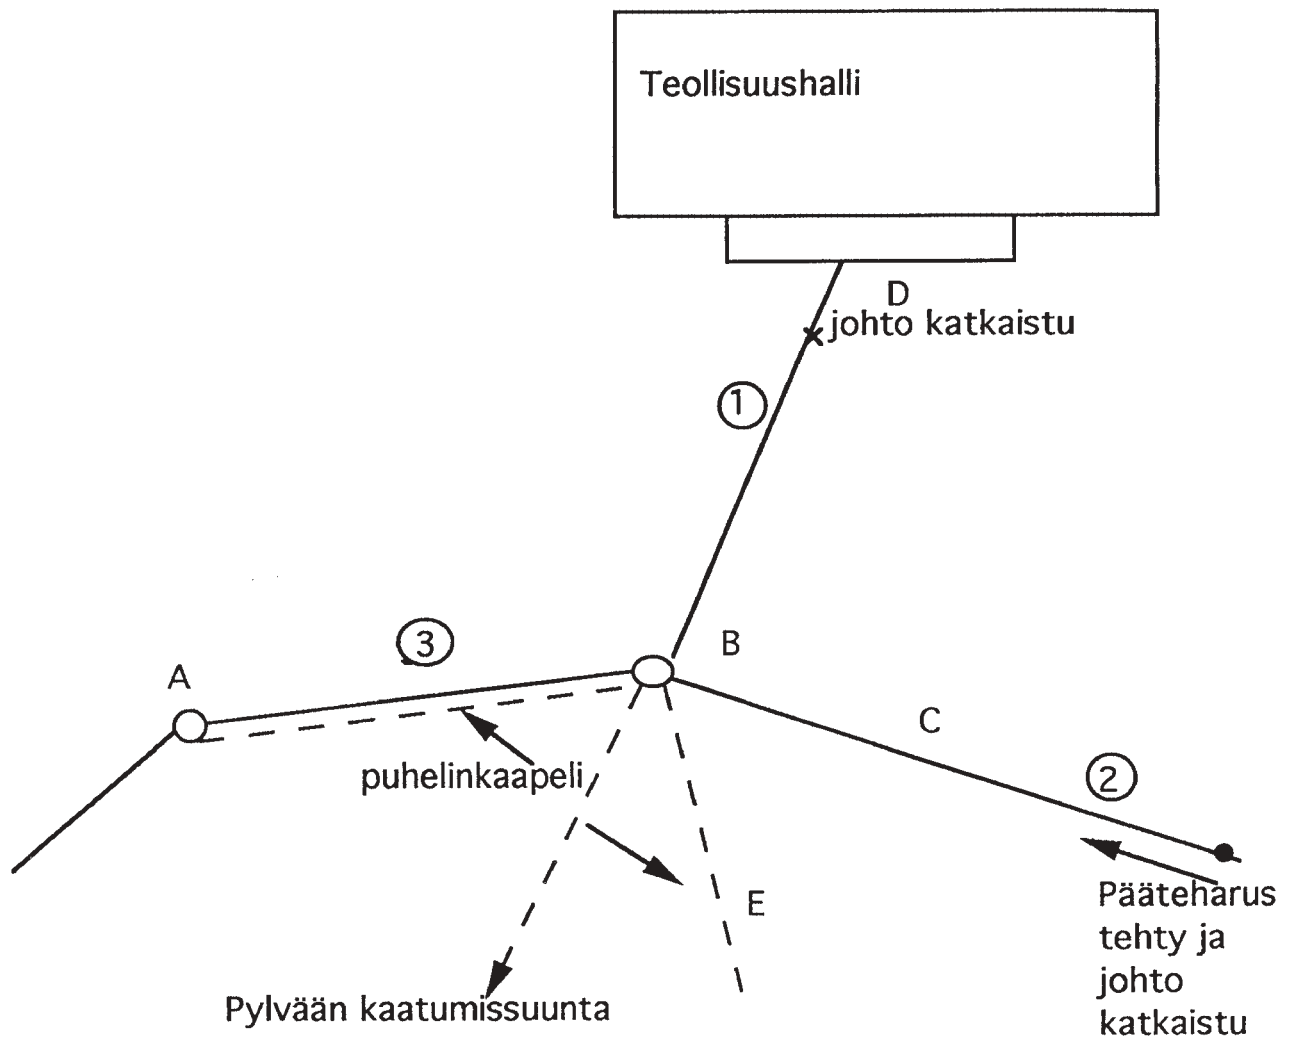
Pylvään B kautta kulkeneista johdoista oli osa katkaistu (piirros 1). Johto-osuus A-B oli vielä kiinni pylväessä A. Pylväeseen B tuleva puhelinjohto oli tarkoitus jättää paikalleen pylväeseen. M.M:n oli tarkoitus kiivetä pylväeseen A ja katkaista ensin johto-osuus A-B ja N.N:n vasta tämän jälkeen pylväeseen B.N.N kiipesi kuitenkin pylväeseen B irrottaakseen poistettavat johdot samanaikaisesti, kun M.M kiipesi pylväeseen A katkaisemaan johtoa.

Piirros 1 Purettavat johdot 1, 2 ja 3. Johdot 1 ja 2 oli jo katkaistu. Johto 3 piti katkaista ja johdot 1 ja 2 irroittaa pylväästä B. Puhelinkaapeli piti jättää paikalleen pylvääseen.
