25/92 Asentaja menetti henkensä jäätyään siirrettävän taakan alle konepa-jalla laitteiston kokoonpanoasennuk-sessa

## **työpaikkaonnettomuuksien tutkinta (TOT)**

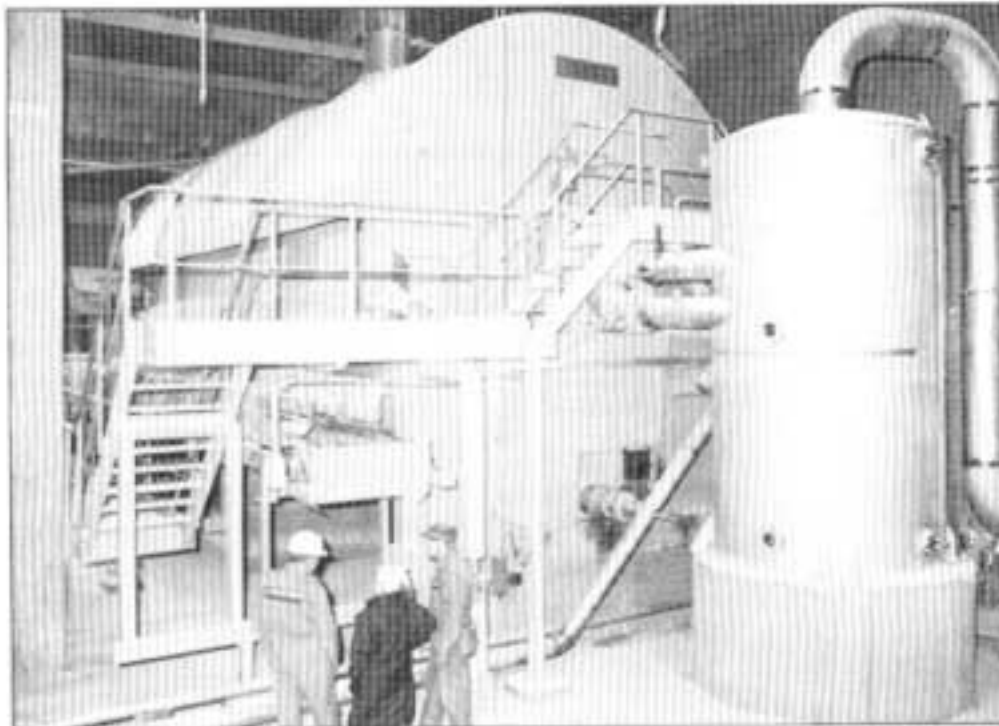
Kuva 1. Suodin käyttökohteessa. Yläosa huuva, alaosassa allas.

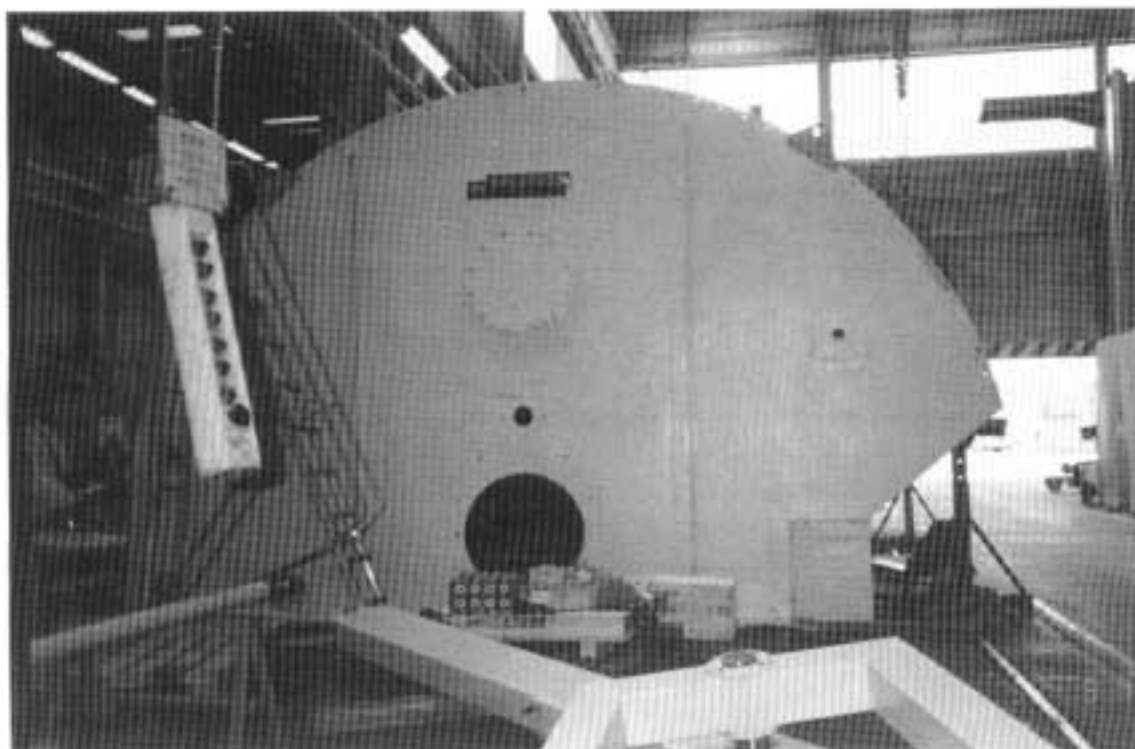
Saatuaan nosturin varassa riippuvan taakan tasapainoon M.M lähti siirtämään sitä hallin eteläpäähän huuван yli, samalla nostaten taakkaa ylöspäin. Varsisto oli tällöin siirtosuuntaan nähden pituussuunnassa (kuva 2, piirros 1). Noston ja siirron aikana varsisto lähti kääntymään poikittain kuljetussuuntaan nähden.

Ylävarsistot olisi voitu sijoittaa lähemmäksi lopullista asennuspaikkaa altaan ja huuvan väliselle alueelle, jolloin niitä ei olisi tarvinnut nostaa huuvan yli ja siirto oltaisiin voitu suorittaa alempana.

Kuva 2. Huuva, jonka yli nostoa yritettiin. Osa varsistoa etualalla.

Säännöllisesti toistuvat kokoonpanoasennukset tulisi pyrkiä suorittamaan samassa paikassa, jolloin mm. kaikki siirrot voidaan suunnitella ja suorittaa siten samanlaisina.

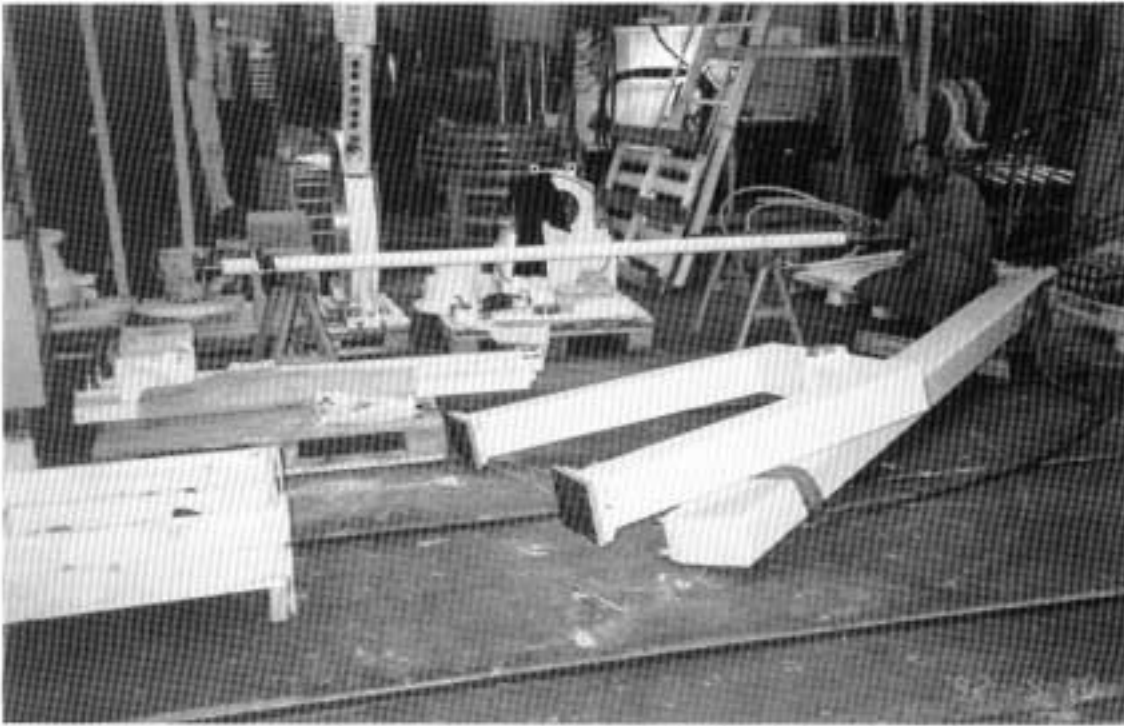
Kaatuessaan varsisto osui ensin akselin päähän, johon N.N oli kokoonpanemassa laakeria, varsisto kimposi akselistaa kaatuen N.N:n alleen ja jatkoi liikettä N.N:n toisella puolella olevan puulaatikon päälle, josta putosi puulaatikon alla olevan trukkilavan päälle, jättäen N.N:n puristukseen lattian ja ylävarren pään väliin (kuvat 3 ja 4. piirros 2).

Ylävarsisto painaa kokonaisuudessaan 450 kg. Ylävarren ja lattia väli oli N.N:n kohdalta noin 10 cm.

Kuva 3. N.N:n paikka akselinasennuksessa. Edessä oikealla pudonnut varsisto.

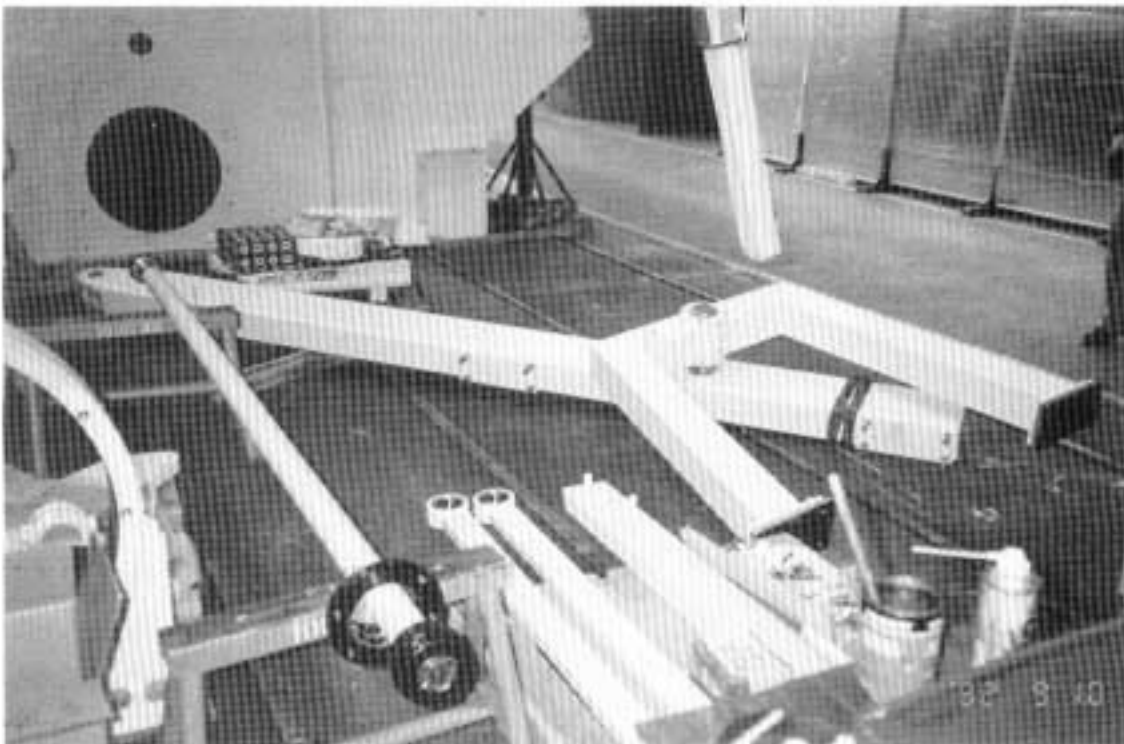
M.M:n havaittua N.N:n olevan vaaravyöhykkeellä, hän varoitti kertomansa mukaan N.N:ää ja pyysi siirtymään syrjään, samalla pysäyttäen nosturin. Pysähdyksestä johdettuaan ylävarteen laakeroitu laakeripukki alkoi heijaamaan aiheuttaen painopisteen muuttumisen, jolloin koukkuihin sitomat liinat lähtivät luistamaan koukuissa. Varsisto putosi painavampi pää edellä (laakeripukin puoleinen pää) lattiaan.

Laakeripukin osuttua lattiaan liina pääsi löystymään, jolloin 50 x 100 lankunpätkä pääsi luiskahtamaan pois liinan lenkistä. Varsisto pääsi vapaasti kaatumaan N.N:ää kohti.

Nosturin pysäyttämisen aiheutui taakan heijausliike, jolloin nostoliina, jonka pysymistä koukussa ei oltu varmistettu, luisti koukussa taakan kallistuessa ja pudotessa raskaampi pää edellä lattiaan.

Taakan kevyemmän pään kiinnitys oli tehty myös virheellisesti. Nostoliinan löystyessä sen silmukkaan asetettu lankunpätkä irtosi ja taakka irrotessaan kaatui N.N:n päälle.

Kuva 4. Varsisto pudottuaan huuvan edessä. Akselisto — asennuspaikka, edessä vasemmal-  
la.

Ehdotetaan järjestettäväksi taakansidonta- ja nostotyökoulutusta koko tuotantohenkilöstölle.

Nostoliinoiden käyttökartoituksen perusteella tulee antaa yksityiskohtaiset ohjeet mm. sidonnasta.
