21/92

Merkinantajana toimineen ahtaajan kuolemaan johtanut työtapaturma pudottuaan laivan kannelta laiturille nosturin koukussa riippuneen pylväsniipun työntämänä

## työpaikkaonnettomuuksien tutkinta (TOT)

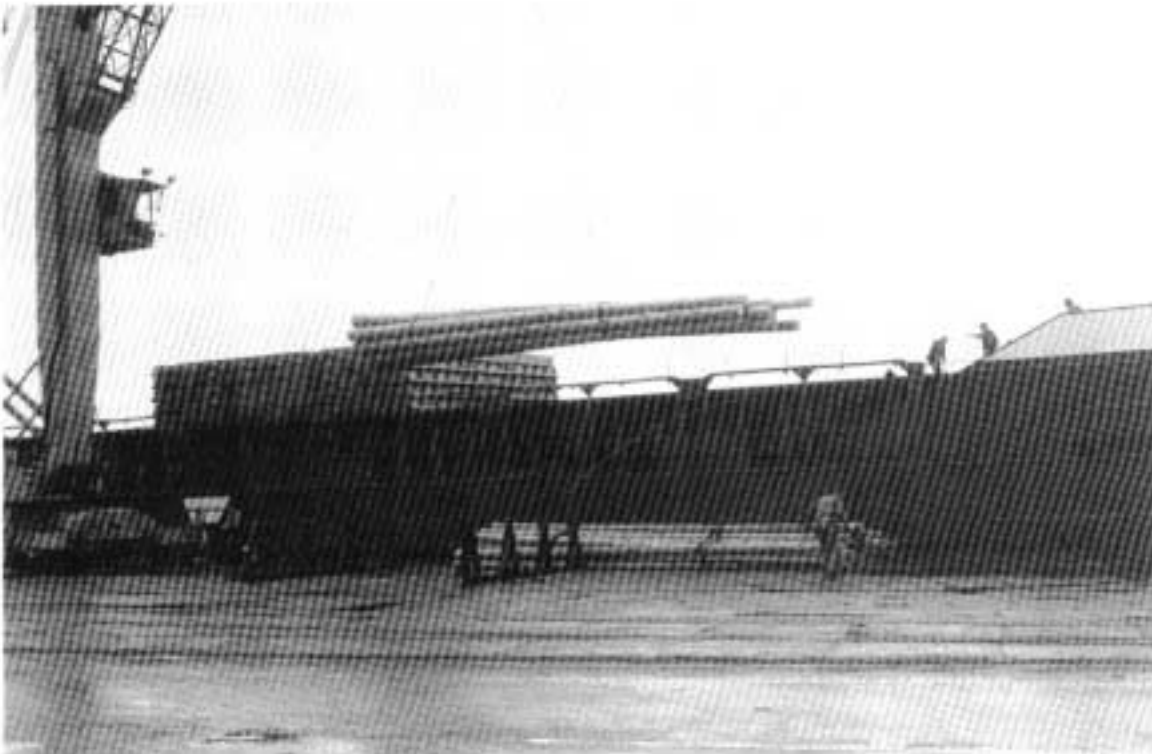
Yleiskuva lastauspaikalta. Vastaavanlainen pylväsniippu, noin 10 pylvästä, oli ollut nosturissa tapahtumahetkellä.

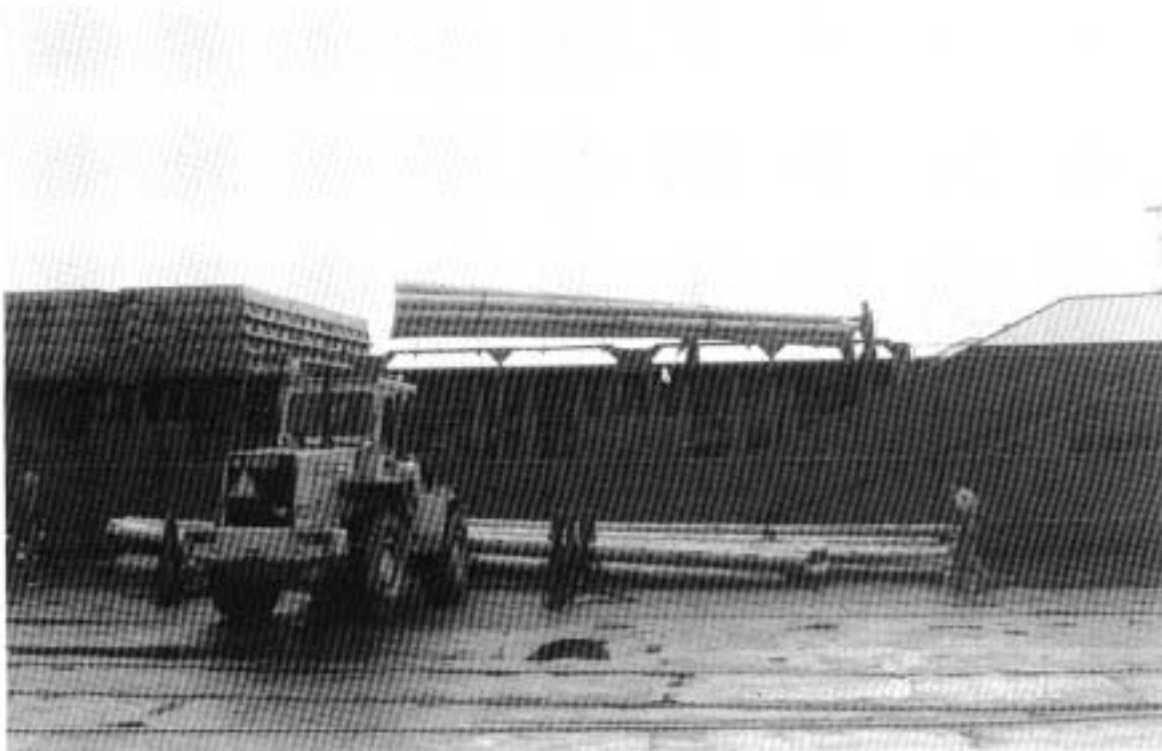
Merkinantaja pysäytti pylväsniipun noston ruuman kohdalle nipun ollessa laivan pituussuunnassa. N.N lähti kävelemään kävelysiltaa pitkin taakan vieritse katsoakseen sieltä laskupaikkaa ruumaan. Samalla voimakas puuskittainen tuuli (n. 13 m/s) vaikutti taakkaan, joka alkoi kääntyä pystyakselin ympäri. N.N yritti estää kääntymistä ensin yhdellä ja sitten molemmilla käsillä.

Nosturinkuljettaja K.K:n kertoman mukaan N.N joutui taakan työntämänä peräänymään ja lopulta putosi vaijerisuojalaitteen yli betoniselle laiturille.

Kuvassa sama pylväsniippu ja nosturikuljettajan kertoman mukaan samassa asennossa, kun se oli ollut nipun osuessa N.N:ään.

Nostettaessa tuulisella säällä suuren tuulipinnan omaavia taakkoja, tulisi niitä ohjaila ohjausköysillä.

Voimakkaassa puuskittaisessa tuulessa tulisi suuren tuulipinnan omaavien taakkojen nostot olla kokonaan kiellettyjä.

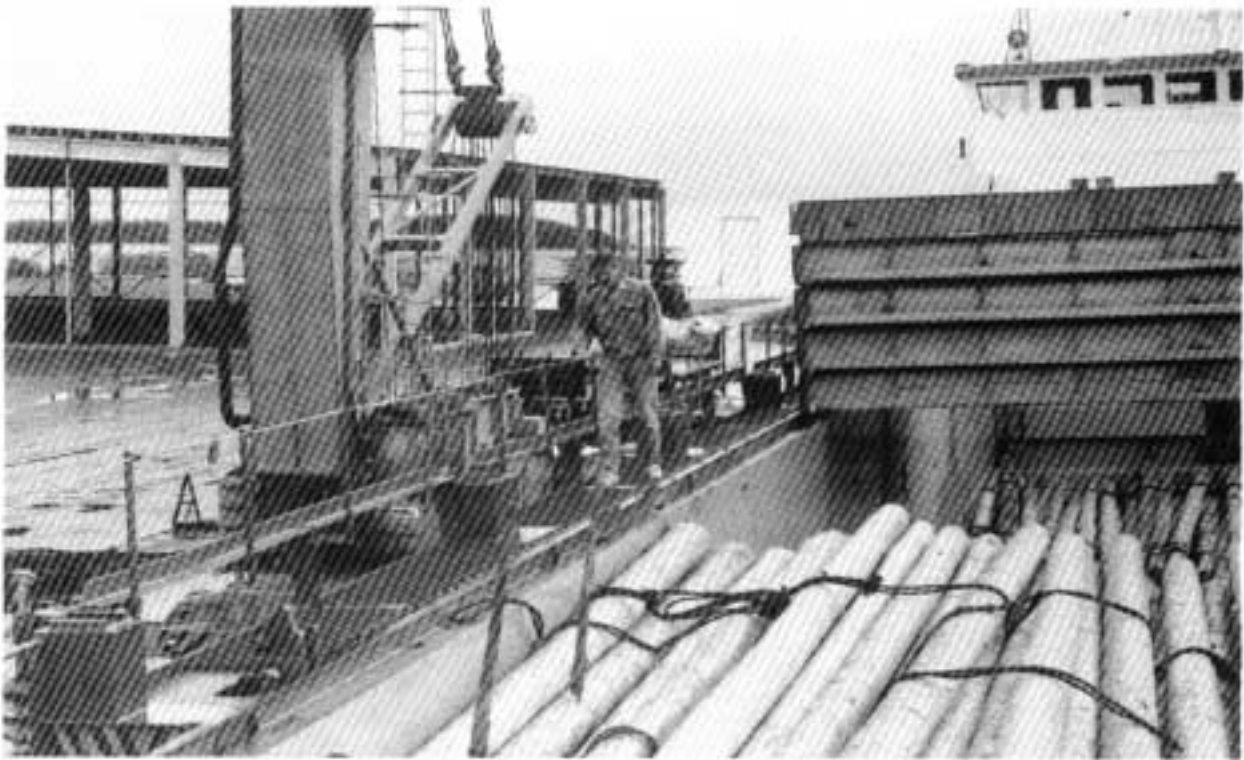
Merkinantaja oli maanpuoleisella kävelysillalla. Tuuli puhalsi vinosti järveltä päin maalle. Sijoituksestaan johtuen N.N jäi kääntyvän taakan työntämäksi. Tuulen aiheuttamaa vaaratekijää ei tunnistettu. Laitvaan oli jo lastattu kymmeniä pylväsniippuja ilman tuulen aiheuttamaa ongelmaa.

Kuvassa oleva henkilö suunnilleen samassa paikassa, kun pylväsniippu osui N.N:ään.

Merkinantajan tulisi aina sijoittua laivassa maan vastakkaiselle puolelle (riippuu nostolaitteen kuljettajan näkökentästä), jolloin hän on nostettavaan taakkaan nähden turvallisella puolella.
