## **SUPERKALANTERIN TELANVAIHDON YHTEYDESSÄ 10 TONNIA PAINANUT TELA ISKEYTYI TYÖNTEKIJÄÄN**

# 1. TAPAHTUMIEN KULKU

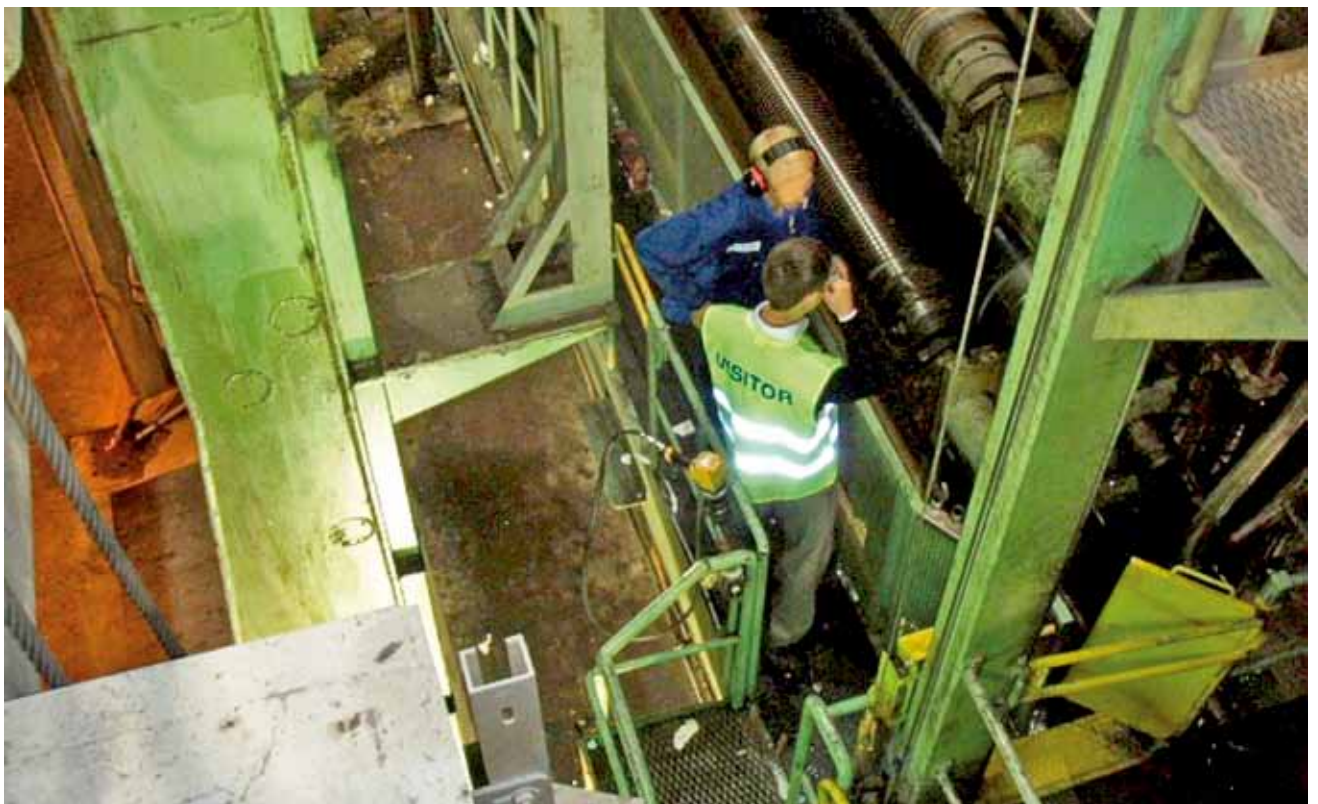
*Kansikuva Lavastettu nosturinkuljettajan näkymä konetasolta kalanterin huoltohissiin. Kuvan henkilöt ovat sillä kohdalla, jossa menehtynyt työskenteli tapaturmahetkellä.*

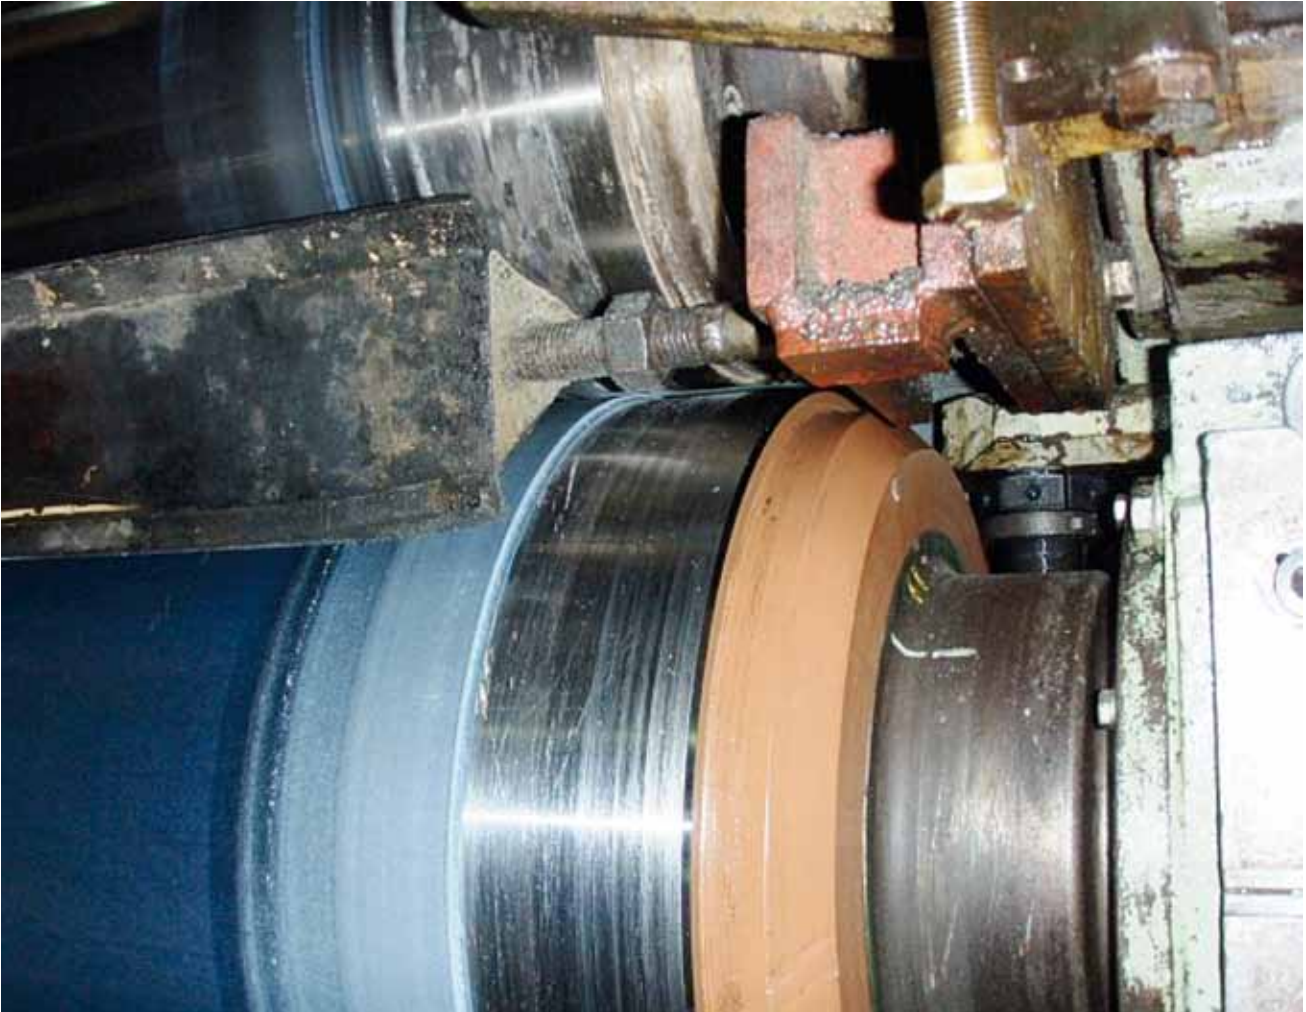
**Kuva 1.** Jälkikäteen otettu lavastettu NN:n näkymästä telojen väliin, kun kalanteriyksikkö vaihdon jälkeen myöhemmin pysäytettiin. Alempi tela on kuitutela, jota oltiin vaihtamassa tapaturman aikaan. Ylempi tela on kokillitela. Telojen välissä oleva kaavari oli irrotettuna tapaturmahetkellä.

Telan päihin oli hieman ennen tapaturmaa laitettu nostoholkit. Asennuksen jälkeen NN ja MM antoivat kukin erikseen molemmista telan päistä merkit KK:lle telan nostamiseksi nosturin kannatukseen. Kannatukseen ottamista NN ja MM seurasi silmämääräisesti telojen välisen raon muuttumisella (Kuva 1). Telojen vapaa väli ennen kannatukseen ottoa on n. 2cm. Kun nosturi oli ottanut telan kannatukseen, NN ja MM irrottivat laakeripesien kiinnityspultit. NN ja MM varmistivat lisäksi metalliputken avulla sen, että tela oli irti laakereistaan.

Tapaturman jälkeen tehty kuitutelan tekninen tarkastus osoitti, että sen vaipan pinnassa oli koko matkalta yhtäjaksoinen painauma. Mittausten perusteella telassa oli koko pituudeltaan ympyrämäisyysvirhettä ja halkaisijaeroa. Suurimmillaan erot ovat telan molemmissa päissä ollen käyttöpäässä (NN) 0,37 mm ja hoitopäässä (MM) 0,19 mm. Tapahtumien kulun ja kuitutelaan jääneiden jälkien perusteella on päätelty, että kuitutela oli puristunut tapaturmahetkellä voimakkaasti sen yläpuolella ollutta kokillitelaa vasten.

Telan toinen pää kuormitti nosturin koukkua kannatukseen oton alkuvaiheessa n. 5tn. Nosturin koukun nostokyky oli 30tn. Tällöin vaarana oli se, että nosturi nosti irrotettavaa telaa liikaa ylempää telaa vasten, jos telan kannatukseen ottamista ei osattu seurata oikein tai selviä nostomerkkejä osattu antaa nosturin kuljettajalle. Jälkien perusteella havaittiin, että tela oli puristunut voimakkaasti ylempää telaa vasten ja jäänyt jumiin telojen väliin vaikeuttaen sivuttaista siirtoliikettä.

Siltanosturin käytön helpottamiseksi nosturiin voisi rakentaa kuormituksen rajoittimen tai kuormituksen tunnistavan ratkaisun. Esimerkiksi koukkuun asennettavan nosturivaa'an avulla nosturinkuljettaja voi havaita välittömästi sen, jos alempi tela puristuu ylempää telaa vasten. Lähtökohtana tulee olla se, että kuormituksen ei tule kasvaa kannatukseen oton aikana, siitä kuormituksesta mikä alkutilanteessa oli. Telojen välistä etäisyyttä voidaan myös valvoa kannatukseen oton aikana sopivilla etäisyysmittalaitteilla.

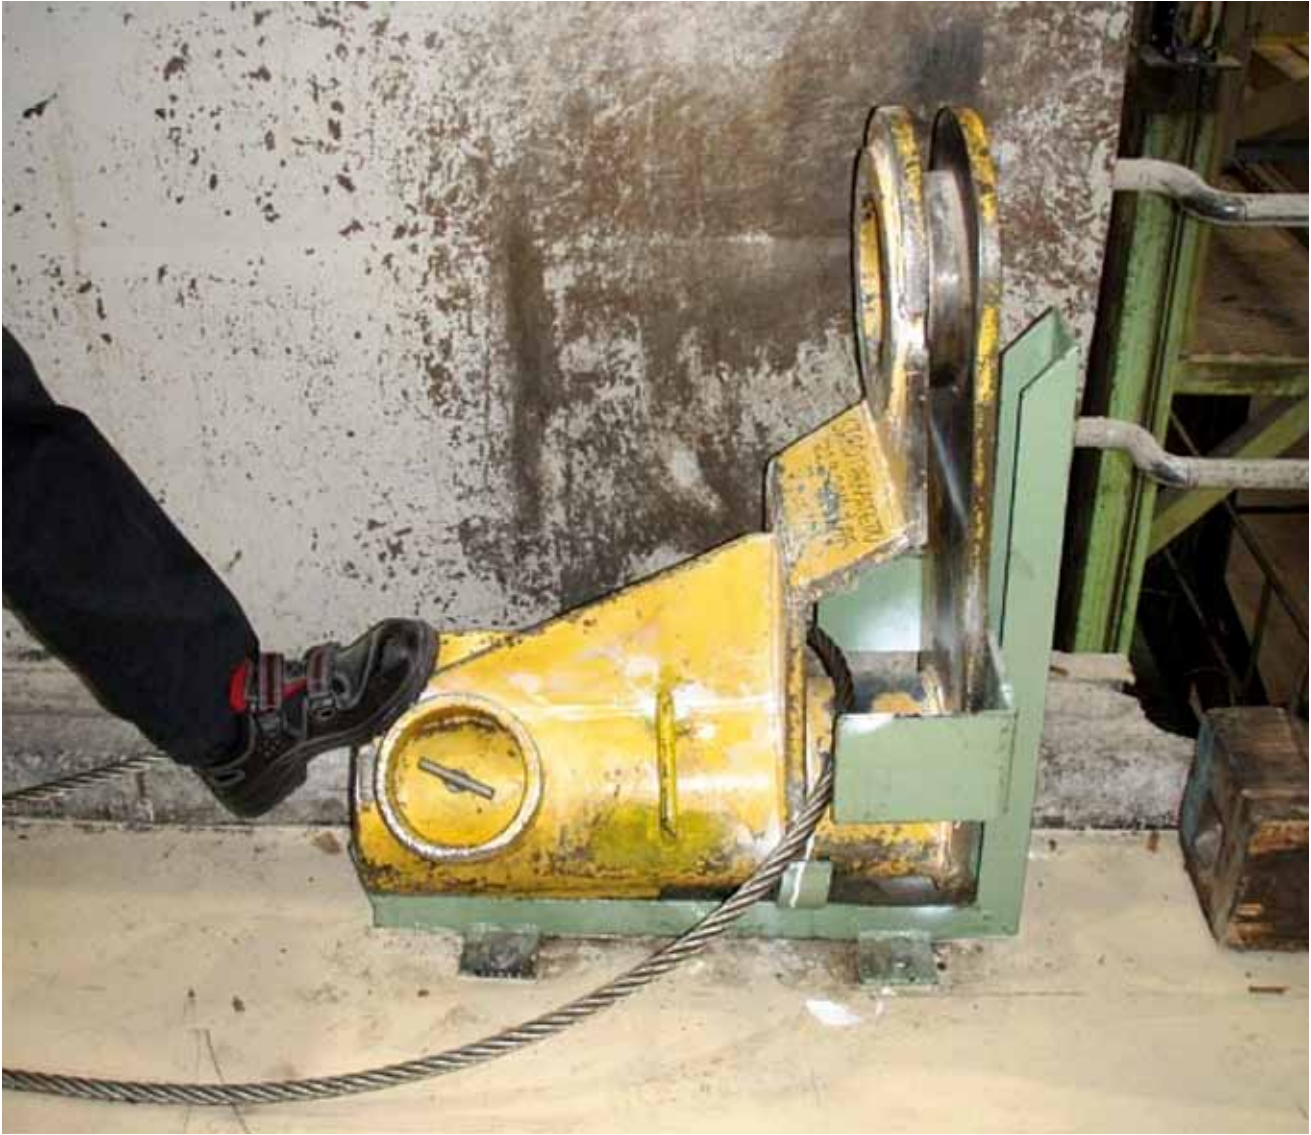
**Kuva 2. Telan siirtoon käytetty nostoholkki tapaturman jälkeen. Nostovaijerin halkaisija oli 20mm.**

Tapaturman jälkeen tehdyssä asiantuntijatarkastuksessa nosturin toiminnassa ei havaittu puutteita. Telan vaihdossa käytetty nostoholkki tarkastettiin tapaturman jälkeen, eikä siinä ei havaittu mitään vikaa (Kuva 2). Nostoholkki oli kuitenkin nostotyön aikana tarttunut tiukasti telan päähän ja sen irrottamiseen tarvittiin ulkopuolista voimaa.
