TVL  
TOT-TUTKINTA

# TOT 11/11

## PAPERITYÖNTEKIJÄ JÄI PURISTUKSIIN KARTONKIRULLAN JA RULLASTON VÄLIIN

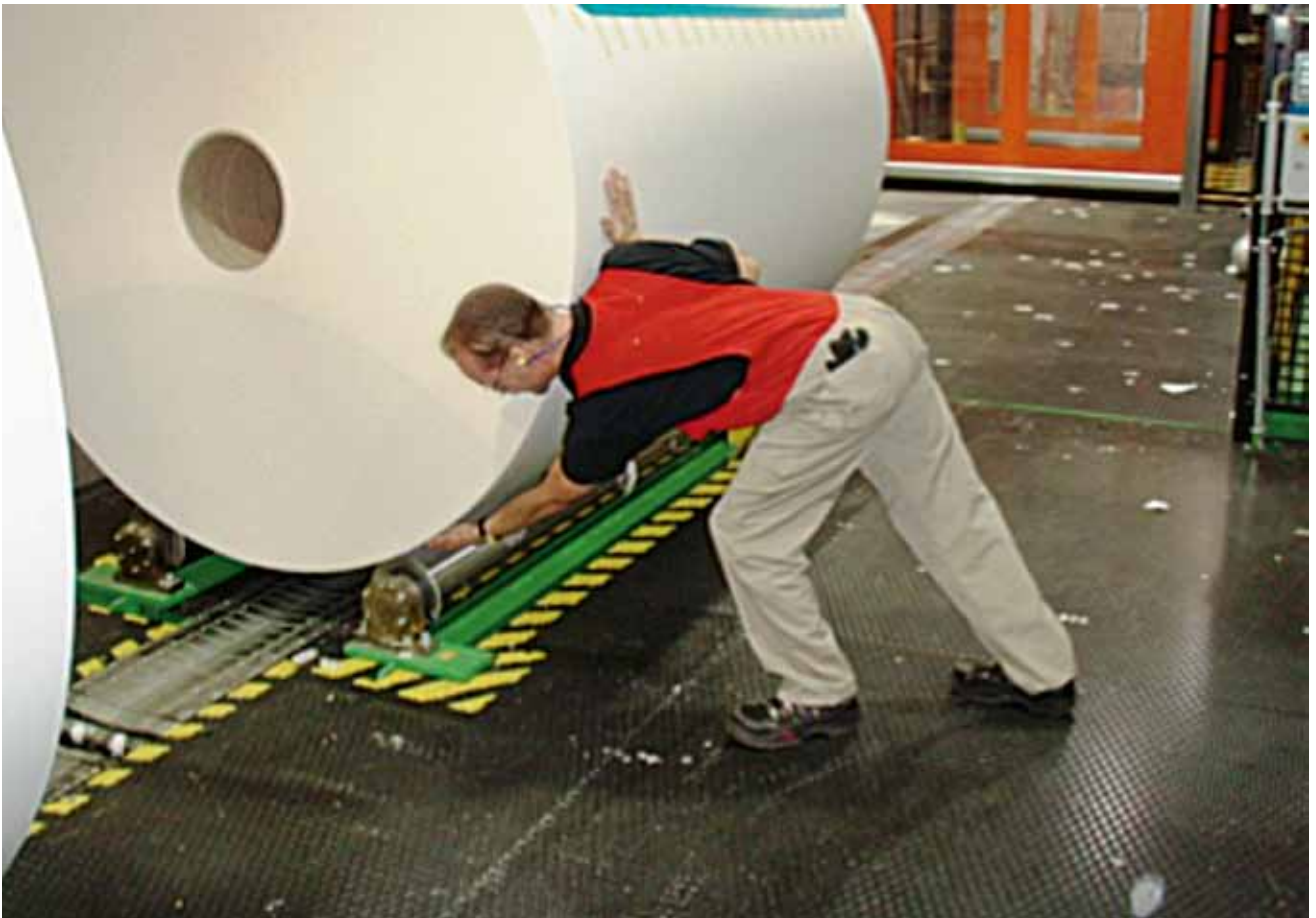
*Lavastettu tilanne juuri ennen NN:n joutumista rullan ja rullaston väliin. Tapaturmahetkellä rulla pyöri myötäpäivään, mutta normaalitilanteessa vastapäivään.*

Tapaturmalla ei ollut silminnäkijää. Tapahtumien kulku on päätelty tehdyn tutkimuksen ja tehtaan valvontakameroiden avulla, jotka perustuivat liikkeen tunnistukseen. Prosessivalvontakameroita on tehtaalla useita kymmeniä, eikä niitä kaikkia seurata jatkuvasti. Ennen tapaturmaa NN oli esivalmistelemassa kartonkirullaa ajoon. Valvontakameran perusteella on havaittu, että NN oli aluksi pyörittänyt rullaa tavanomaiseen suuntaan (kansikuva vastapäivään). Juuri ennen tapaturmaa NN oli laittanut rullan pyörimään toiseen, poikkeavaan suuntaan (kansikuva myötäpäivään).

si vaaran, koska kartonkirullan pyörittäminen poikkeavaan suuntaan (kansikuvassa myötöpäivään) synnytti ”nielun” NN käden ulottuville. NN:llä ei ollut työssä kiirettä, koska linjastolla oli samanaikaisesti puskurissa kolme kartonkirullaa.

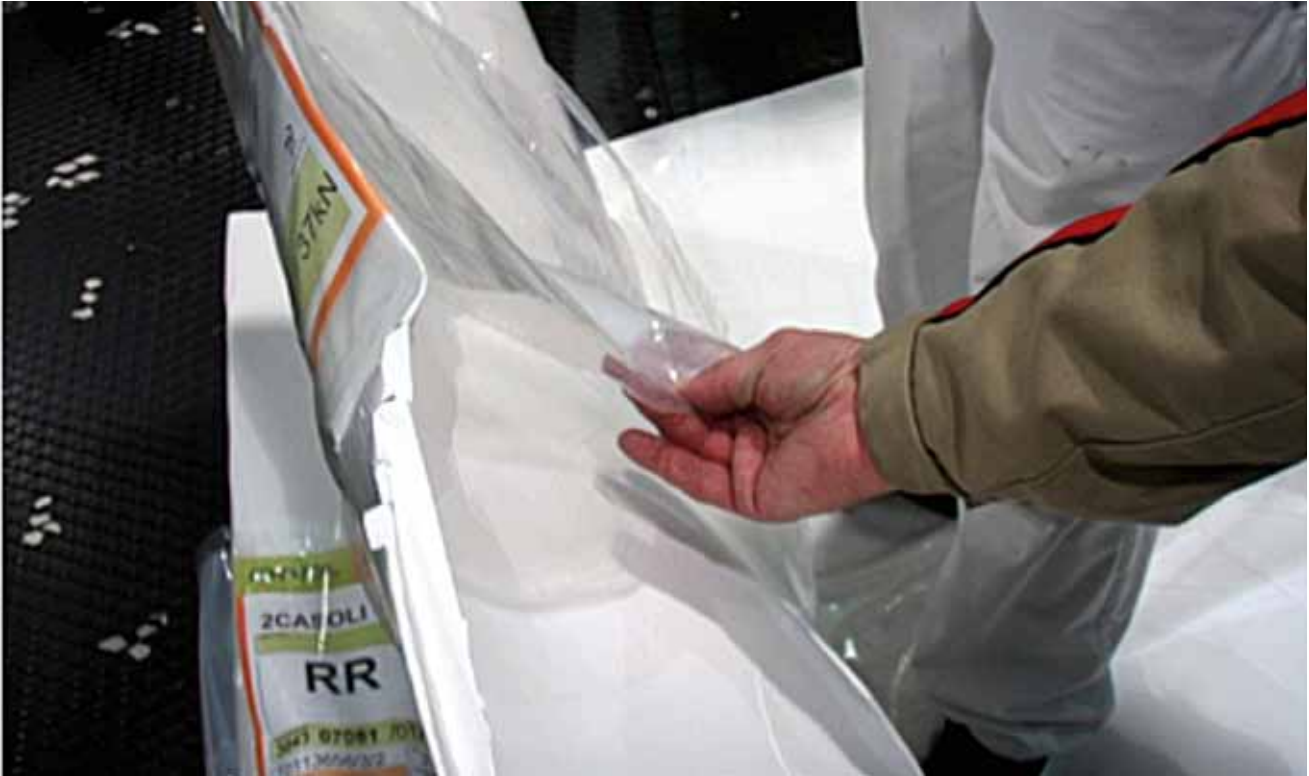
*Kuva 1. Kartonkirullan päällä oli kuvan mukainen 500mm leveä muovipanta.*

Kartonkirulla poikkesi paikallisen tehtaan tavanomaisesti ja pitkään tuottamista rullista, sillä siinä oli paperipannan sijasta muovipanta kuljetuksen varmistamiseksi.

Tehtaalle yrityksen toiselta tehtaalta tulleet kartonkirullat oli alettu kääriä muoviin 3 viikkoa ennen tapaturmaa. Muovi oli vain kääritty rullan päälle, jolloin se pääsi helposti takertumaan ja kiertymään rullaston ympärille.

Tapaturman jälkeen työmenetelmää muutettiin siten, että muovikääre kiinnitetään liimaamalla kartonkiin molemmista päistään, jotta sen takertuminen rullastoon estyy.

Kartonkirullien suojaamiseen käytettävät muovit ja kiinnityspannat tulee valita ja kiinnittää siten, että niiden takertuminen rullastoon ei ole mahdollista. Eräs vaihtoehto on kiinnittää muovi ja kiinnityspanta ulompaan kartonkikerrokseen, jolloin ne eivät pääse takertumaan rullastoon rullan pyörittämisen aikana.

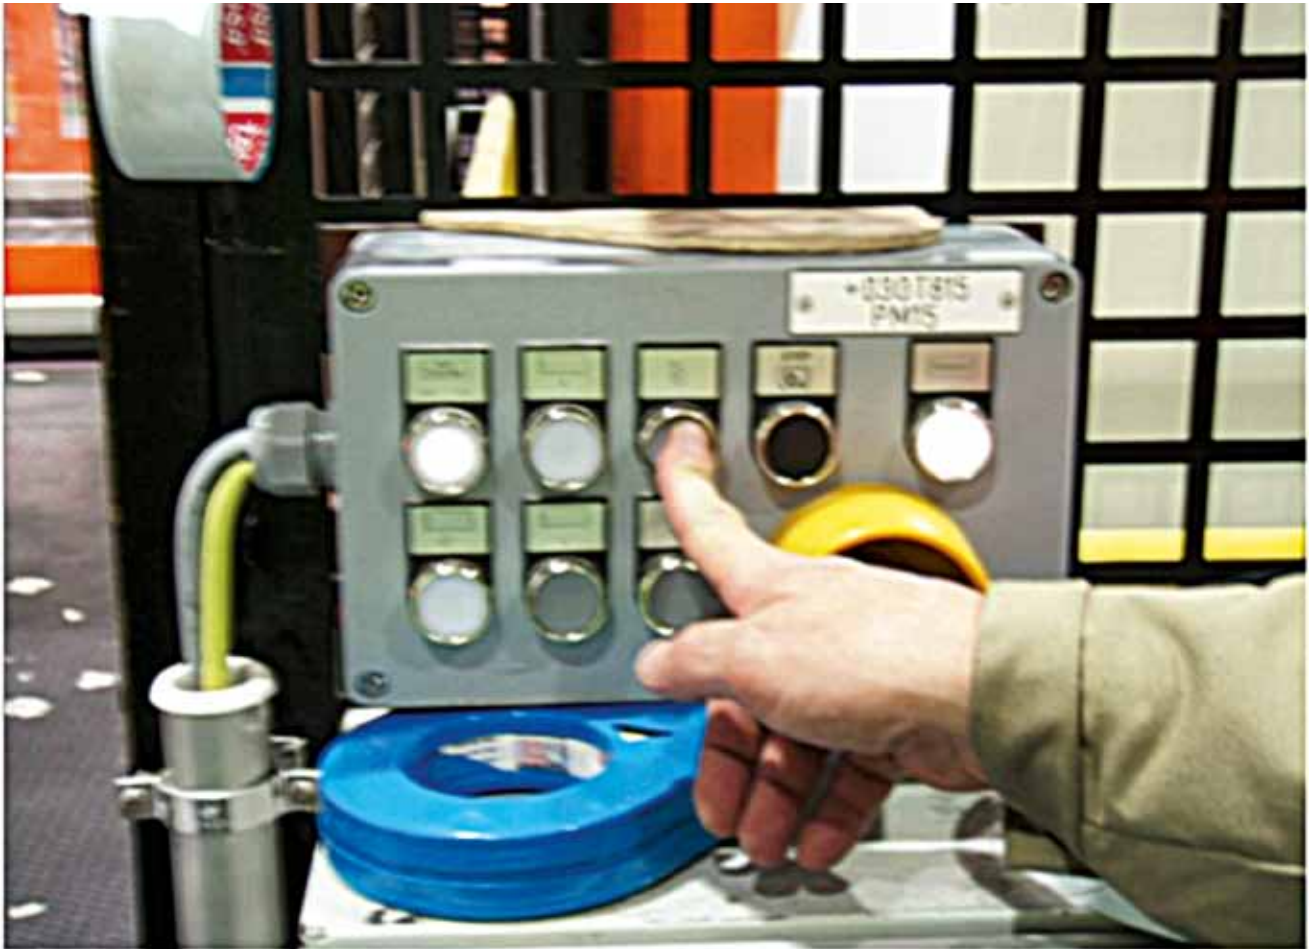
*Kuva 2. Tapaturman jälkeen rullaston käyttö eri suuntiin on mahdollista ainoastaan painamalla jatkuvasti käynnistyskytkimiä, jolloin laitetta yksin käyttävä työntekijä ei yllä vaara-alueelle.*

Valmistajan tulee suunnitella ja valmistaa tekninen laite rakenteiltaan, varusteiltaan ja muilta ominaisuuksiltaan sellaiseksi, että se soveltuu tarkoitettuun käyttöön eikä tällaisessa käytössä aiheuta tapaturman vaaraa eikä terveyden haittaa. Jos tapaturman vaaraa tai terveyden haittaa ei voida muutoin riittävästi poistaa, on valmistuksessa käytettävä tarkoituksenmukaisia suojaustoimenpiteitä. Koneen eri työpisteissä on oltava joko kiinteä tai langaton hätäpysäytin, johon työntekijä ylettyy työnsä aikana. Jos turvallinen työskentely toteutetaan muulla teknisellä ratkaisulla kuin hätäpysäyttimellä, on varmistettava valitun teknisen järjestelmän luotettavuus ja valvottava, että sitä ei ohiteta tarkoituksellisesti (Kuva 2).
