## Teematutkinta

# RENGASRÄJÄHDYKSET

Tutkittujen kuolemantapausten taustat, keskeiset syyt ja vastaavien tapaturmien torjuntakeinot.

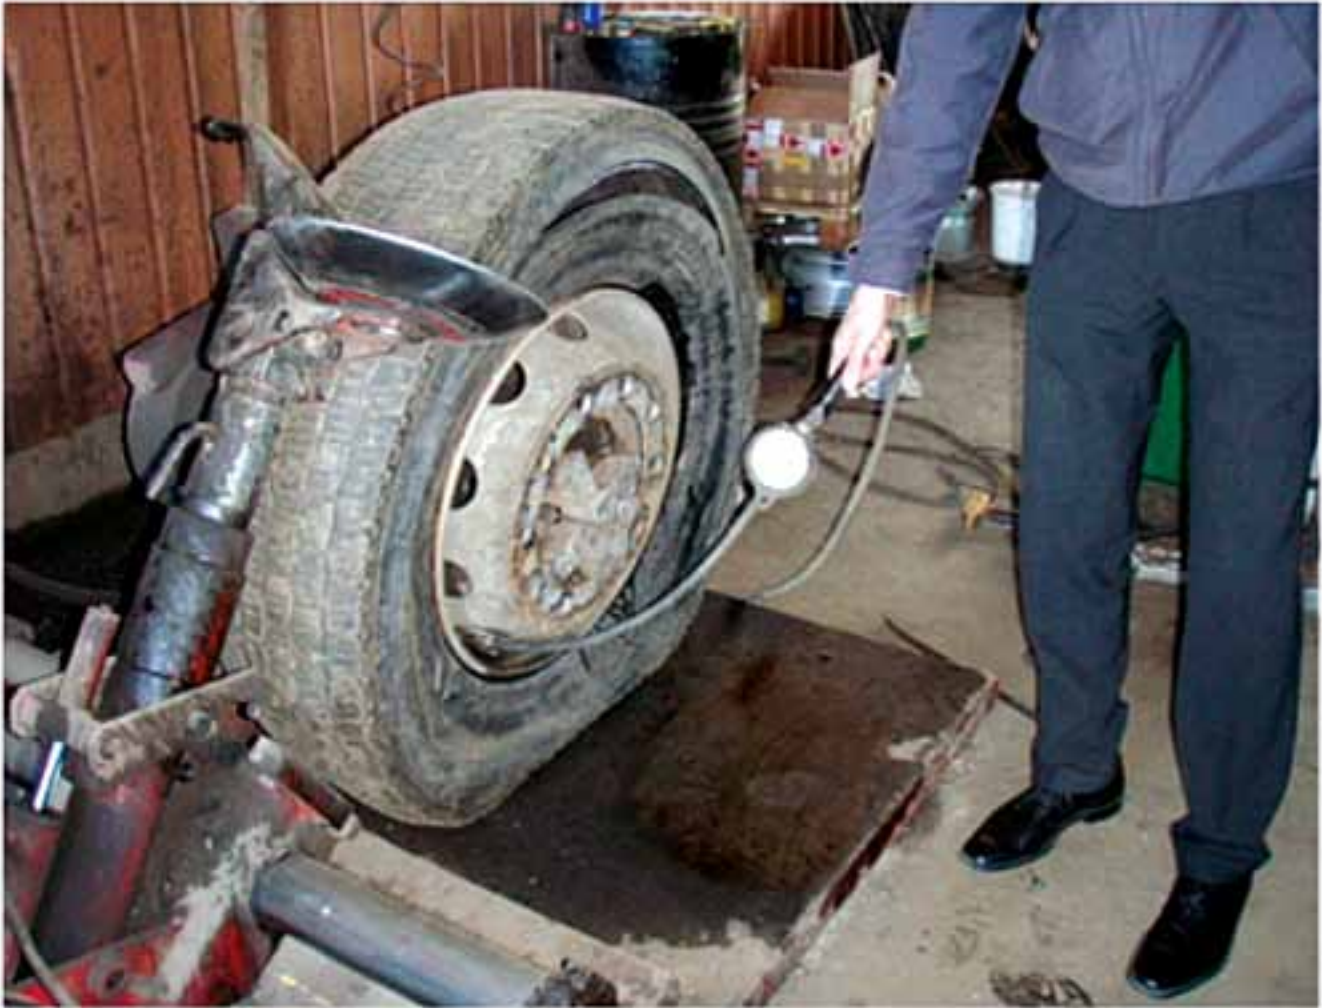
**Kuva 1. Täyttömittari ja asennuskoneessa räjähtänyt rengas.**

Kun NN oli renkaan edessä, rengas räjähti yläosastaan aiheuttaen 110 cm pitkän kehän suuntaisen repeämän. Räjähdyksen paineaalto oli suuntautunut NN:n kasvoihin ja ylävartaloon. NN kuoli välittömästi. Yrityksessä ei ollut renkaan levittäjää rengasvaurioiden havaitsemiseen eikä turvahäkkiä.

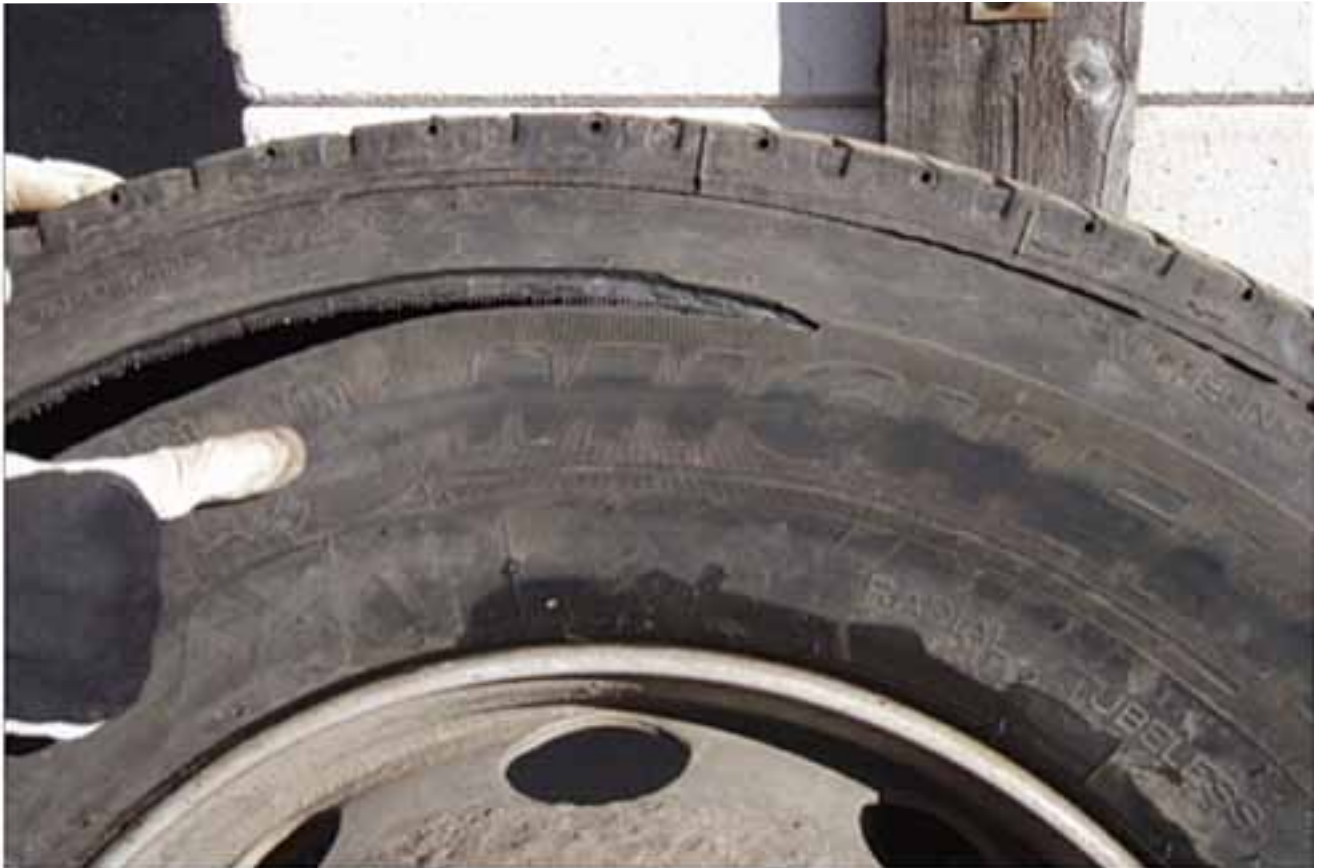
**Kuva 2. Renkaan pinnassa ollut kulumisjälki (sormen kohdalla) ja osa pinnan repeämisjäljestä.**

Räjähäntänyt rengas oli tehdaspinnoitettu. Levypyörä oli normaali 9x22.5 teräslevypyörä. Asennuskone oli vanha mutta normaalisti toimiva. Keskeinen syy räjähdykseen oli renkaan vajaana tai tyhjänä ajossa syntynyt runkolankojen vaurio, joka aiheutti paineistettuna 110 cm:n pitkän ja hyvin suorareunaisen repeämän (Kuva 2).

Työmenetelmä ei ole vastannut turvallisen asennuksen kriteereitä. Rengas, jossa oli havaittavissa selvät tyhjänä/vajaana ajosta kertovat hankaumat, ei ollut paineistamiskelpoinen. Renkaan runkolangat olivat vaurioituneet. Rengashallissa ei ollut alkeellisimpiakaan turvavarusteita. Renkaan levittäjää, jolla rungon vauriot olisi voinut todeta, ei ollut. Lisäksi turvahäkki paineistusautomaatilla olisi todennäköisesti voinut estää tapaturman seuraukset.

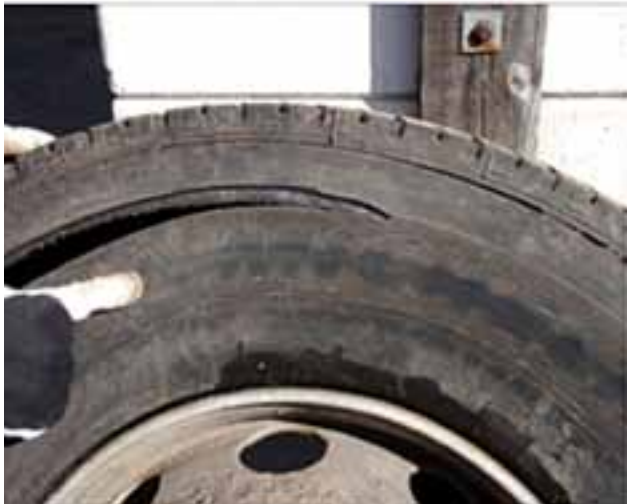
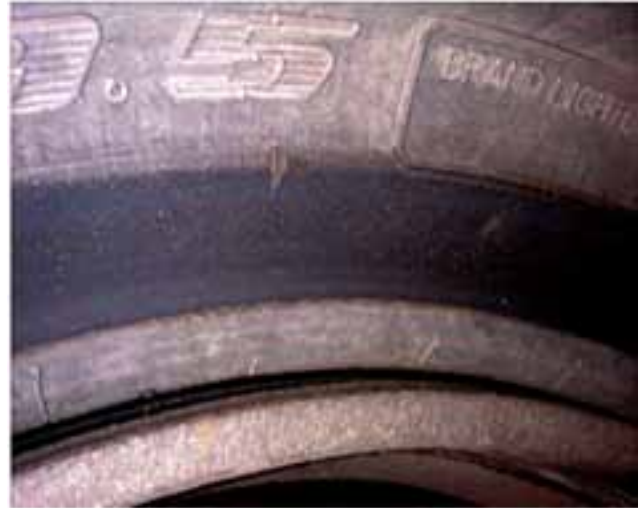
**Kuvasarja 1:** Paripyörän rengas vaurioituu, jos sillä ajettu tyhjänä tai selvästi alipaineisena. Renkaan sivuissa on selvästi **havaittavaa hankaumaa, kulumaa tai värimuutosta**. Lisäksi renkaan sisäkalvossa voi olla kulumaa tai värimuutosta tai rengasta alta otettaessa se on erittäin lämmin tai jopa kuuma. On myös erittäin tärkeää varmistaa, että kyseisen parin täyspainainen rengas on jatkossa myös käyttökuntoinen.

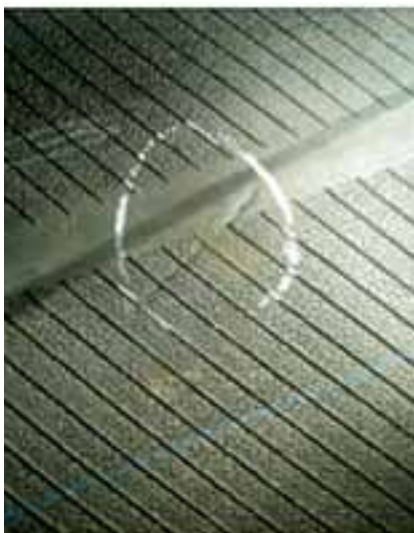
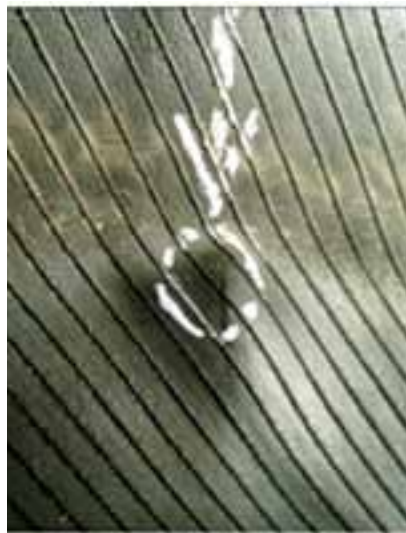
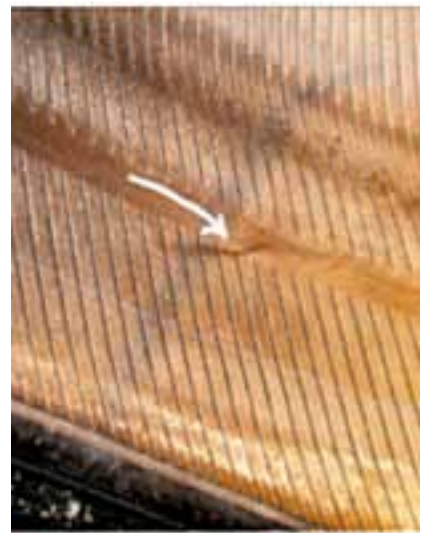
**Kuvasarja 2:** Pienetkin **renkaan sisäkalvovauriot** aiheuttavat romuttamisen, jos niitä on enemmän kuin yksi. **Yksi voidaan ehkä korjata**, mutta useampia ei. Vaurio voi johtua valmistusvirheestä, iskusta tai esineen pistosta ajon aikana tai alhaisella paineella ajamisesta. Korjauksen jälkeenkin kalvo voi vaurioitua edelleen johtuen myöhemmin ”paulan” syntymiseen renkaan kylkeen ja edelleen renkaan räjähtämiseen.

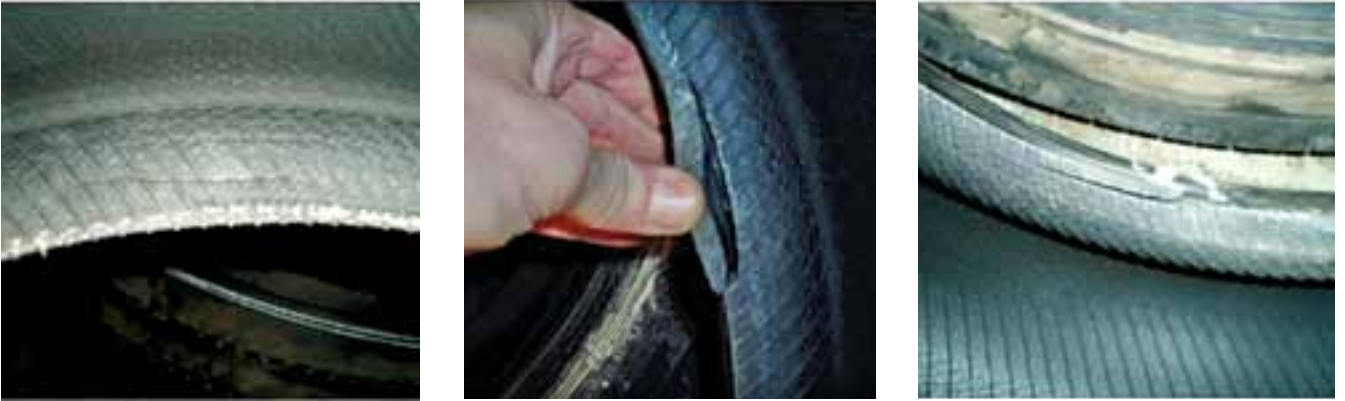
**Kuvasarja 3: Sisäkalvovaurio** voi olla myös aivan **jalkaosan reunassa**, jolloin se on aiheutettu asennettaessa. Tämä vaurio on todella vaikea havaita, ja vaatii asentajalta ”selkärankaa” myöntää ja havaita oma asennusvirhe, mutta vaurio on erittäin vaarallinen, kun rengas paineistetaan. Paine pääsee ko. vauriosta renkaan runkolankojen väliin ja käytössä aiheuttaa kudosisirtoamia ja lopulta räjähtää.

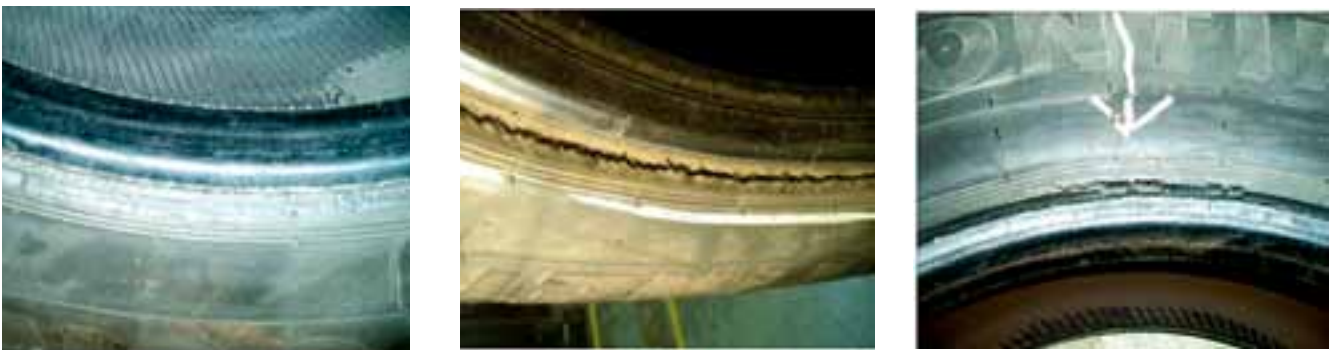
**Kuvasarja 4: Jalkaosan väsymisvaurio**, jossa halkeama kiertää rengasta kehän suunnaisesti 5-20 mm asennusviivan yläpuolella. Tällainen rengas on aina poistettava käytöstä. Vaurion aiheuttaa usein liian suuri kuormitus renkaan ilmanpaineeseen nähden. Taustalla voi myös olla kulunut tai huonokuntoinen vanne. Usein on syynä myös liian kapealle vanteelle asentaminen, jolloin renkaan jalkaosa ei asetu tarkoitetulla tavalla vanteelle.

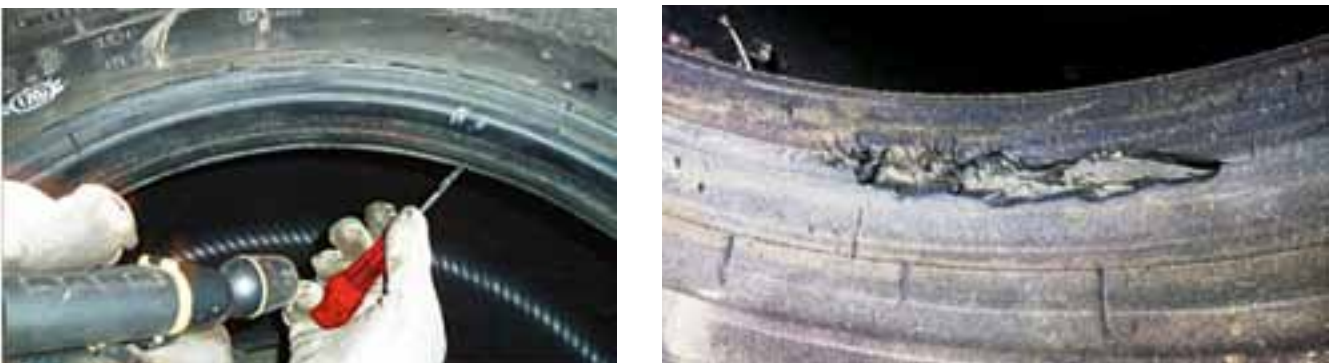
**Kuvasarja 5: Renkaan vastepinnoissa** ei saa olla pienintäkään **vauriota**, koska niistä suotuu ilmaa renkaan runkolankojenväliin ja se lämmitessään kaasuuntuu ja rengas räjähtää. Räjähdys voi tapahtua myös renkaantäyttövaiheessa. Tämä vika voi tulla renkaaseen myös huolimattoman asennuksen aikana, jolloin sen havaitseminen vaatii erityistä tarkkuutta. Vastepinnan vaurio voi syntyä myös tyhjänä tai vajaapaineisena ajosta. Tällaisia vaurioita **EI SAA KORJATA**.

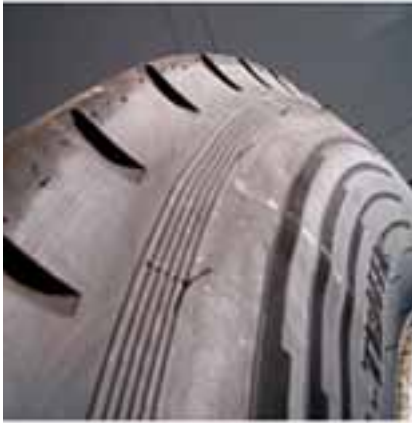
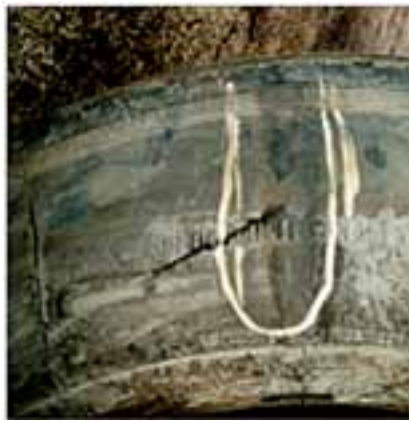
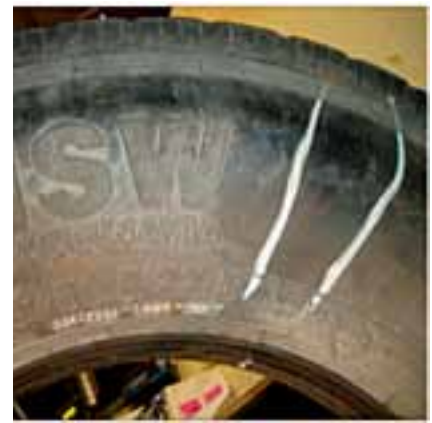
**Kuvasarja 6:** Radial -rakenteisissa renkaissa **katkenneet runkolangat** nostavat selkeästi havaittavan säteensuuntaisen paulan. Jos lankoja on useampia poikki, tulee rengas romuttaa. Jos paula on leveämpi kuin ”lyijykynä”, on lankoja niin monta poikki, että romutus on ainoa oikea toimenpide.

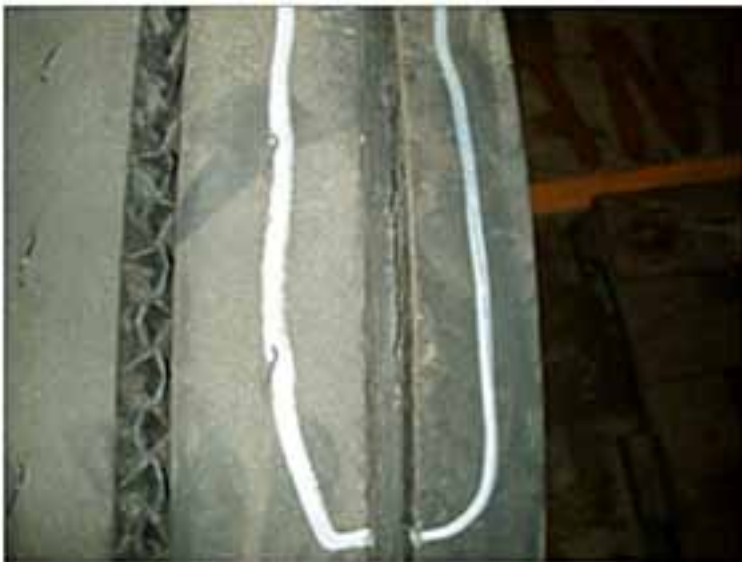
**Kuvasarja 7:** Kuvion **pohjien syvät murtumat** voivat johtua valmistusvirheestä, alipaineesta, ylikuormasta tai renkaan ikääntymisestä. Jos murtumat ovat syviä, eli tukivyöt ovat jo nähtävissä, on rengas romutettava. Kuviopohjan murtumat voivat aiheutua myös käyttöolosuhteeseen sopimattomasta rengastyypistä.

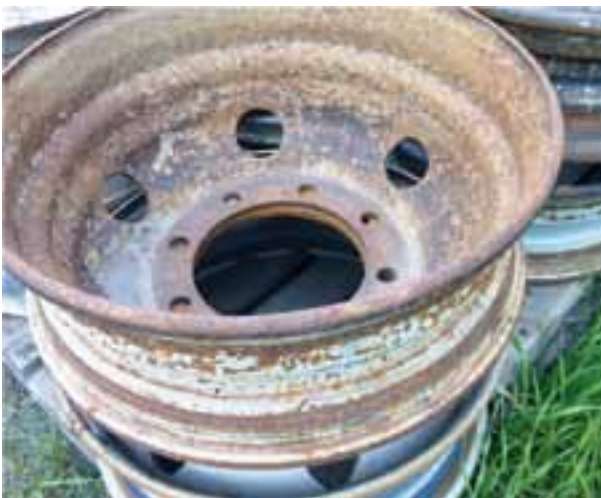
**Kuva 1. Tyypillinen kauttaaltaan ruostunut kuorma-auton vanne, joka tulisi kunnostaa tai romuttaa.**

Kauttaaltaan ruostuneet vanteet tulee poistaa käytöstä (Kuva 1). Niiden kunnostaminen uudelleen käyttöön on myös mahdollista, ellei ruoste ole turmellut vannetta liian paljon. Ruoste vanteessa heikentää vähitellen vanteen lujuutta, mutta se saattaa asennusvaiheessa aiheuttaa karheudellaan renkaan vastepintojen vaurioitumisen. Tällöin rengas voi alkaa ajon aikana vuotaa, jolloin on vaarana renkaan kudosten vaurioituminen ja mahdollinen renkaan räjähtäminen uudelleen täytön tai käytön yhteydessä.

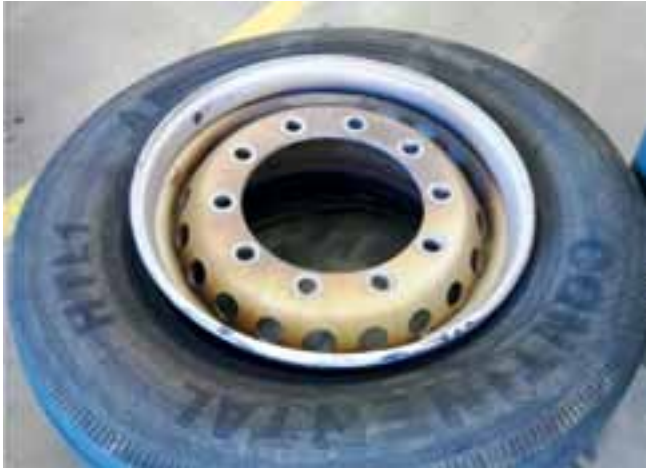
Vanne ja myös rengas voivat vaurioitua, jos vanne kuumenee liiaksi ajon aikana laakerivian tai jarrujen laahaamisen takia. Kun pyörän laakeri on ”hirttänyt” kiinni, se aiheuttaa selvän värimuutoksen uudessakin vanteessa vanteen korkean lämpötilan johdosta (Kuva 2). Oheinen vanne oli ollut käytössä vasta yhden viikon. Vanteen lujuusominaisuudet muuttuvat liiallisesta lämpenemisestä olennaisesti. Tällöin vanteen valmistamisen yhteydessä syntyneet jännitteet ”karkaavat” ja vanteen lujuus voi heiketä ja sen muoto muuttua. Liiksi kuumentunut vanne tulee romuttaa, vaikkei se ulkoisesti näyttäisikään siltä.

**Kuva 2. Ylikuumentunut vanne kun pyörän laakeri oli hirttänyt kiinni johtaa hylkäämiseen. Vanteen laipassa on havaittavissa selvä värimuutos.**

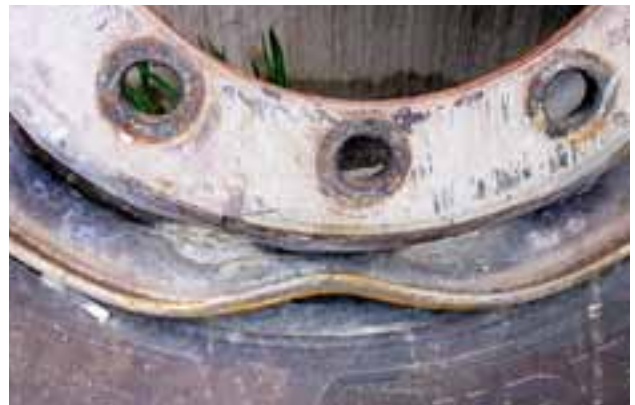
**Kuva 3. Ajon aikan vaurioitunut vanteen reuna, mikä johtaa vanteen hylkäämiseen.**

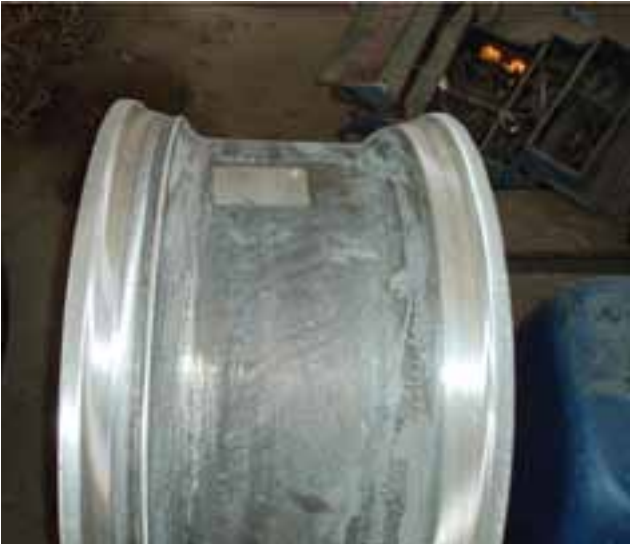
Vanteen sarvi voi kulua ajon aikana joskus hyvin teräväksi (Kuva 4). Ongelma korostuu alumiinivanteissa, joille on kuitenkin tehty sabluuna, jonka antamien toleranssien mukaan kulua voidaan hioa. Annettuja arvoja ei saa ylittää. Kevyt hionta sallitaan myös teräsvanteille, mutta sarven täytyy säilyttää kaarevuutensa oikeanlaisena, jotta rengas asettuu oikeaan asentoon.

**Kuva 4. Vanteen kulunut vastepinta voi johtaa vanteen hylkäämiseen.**

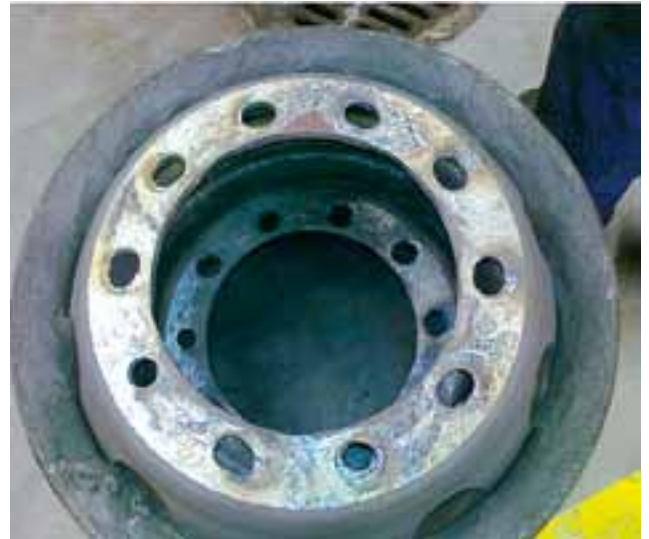
**Kuva 5. Vanne, jonka pultinreiät ovat soikeat, koska pultit ovat olleet ajon aikana löysällä. Tällainen vanne on romutettava.**

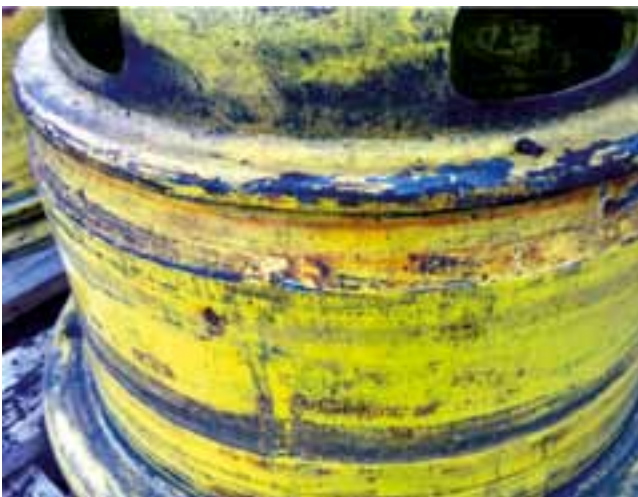
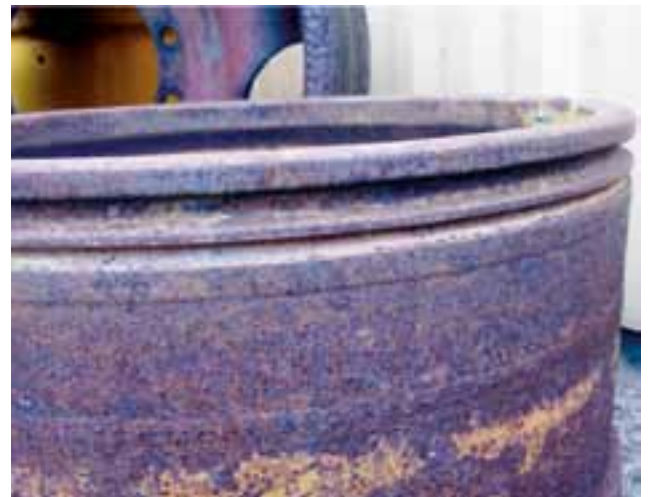
**Kuva 5 Lukkovanteen vaurioitunut lukkoura ja liiksi ruostunut lukkovanne johtavat vanteiden hylkäämiseen.**

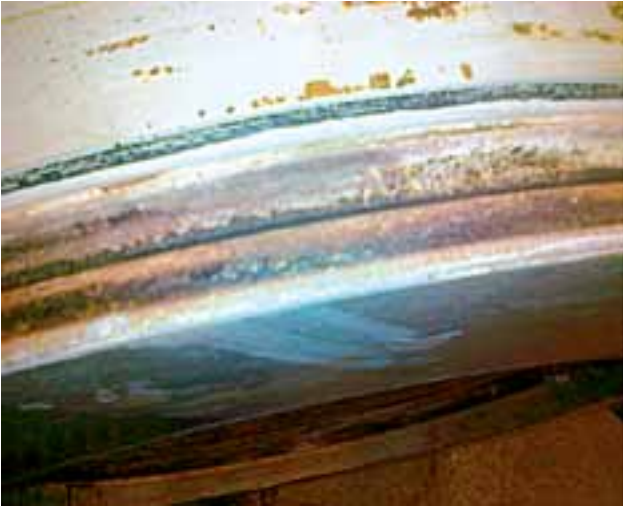
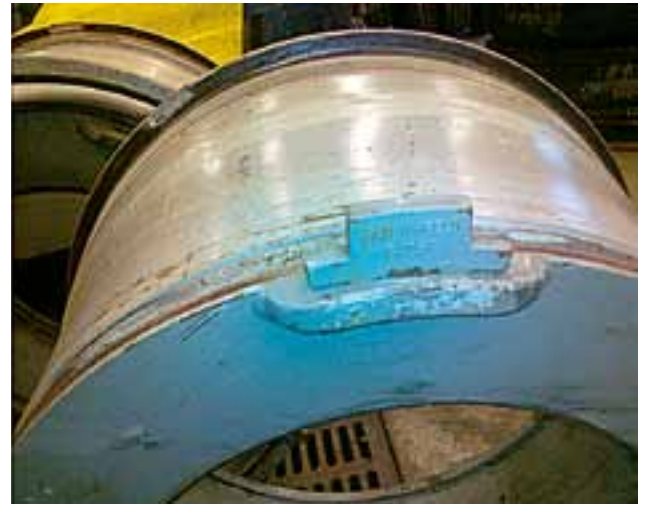
*Kuva 4. Tykkipyörän lukkovanteen ura eikä takavaste kestä hakkaamista metallisella työkalulla.*

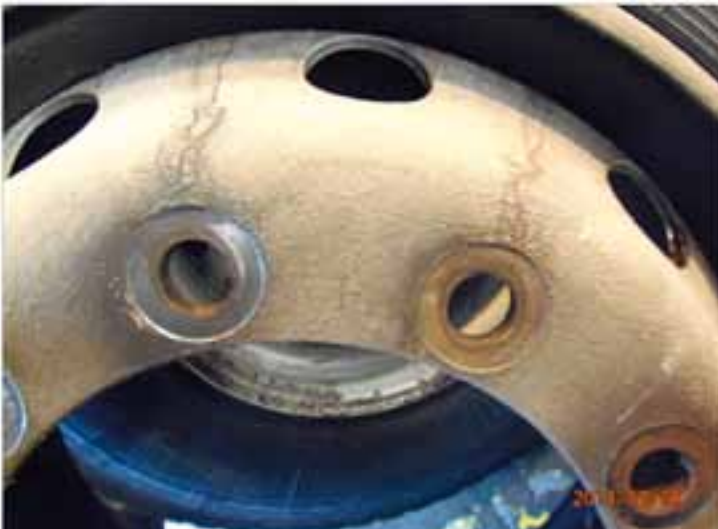
*Kuva 1. Kun vanteen pultit ovat olleet löysällä ajon aikana, on vanteeseen jäänyt sadekelillä kuvan mukaiset pulttien juurista lähtevät valumisraidat. Toinen merkki pyörän muttereiden löysyydestä on laippamutterin ja vanteen yhtymäkohtaan ajon aikana tullut ohut ja kirkas hiertymäjälki.*

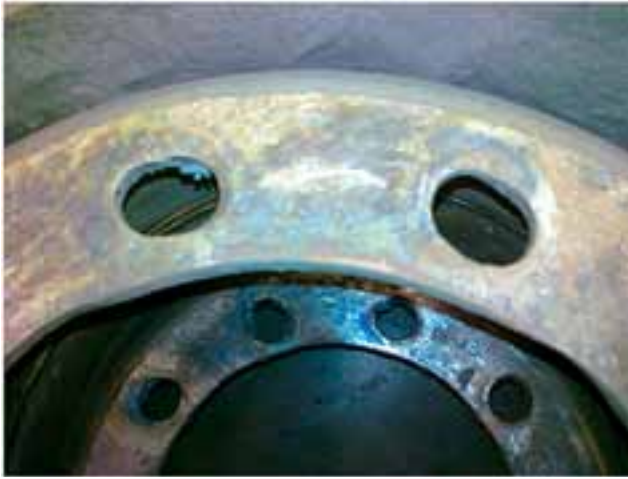
Löysällä olleet pyörän pultit vaurioittavat nopeasti myös vanteen ja sen pultit. Oheisissa kuvissa 2 ja 3 on nähtävissä vanne- ja pulttivauriot kun ajoneuvolla oli ajettu renkaan vaihdon jälkeen vasta 380 km, kun pultit olivat olleet löysällä eikä pultteja ollut jälkikiristetty.

*Kuva 2. Vanteen pulttien reiät ovat tulleet soikeanmuotoisiksi kun ajon aikana pultit ovat olleet löysällä.*

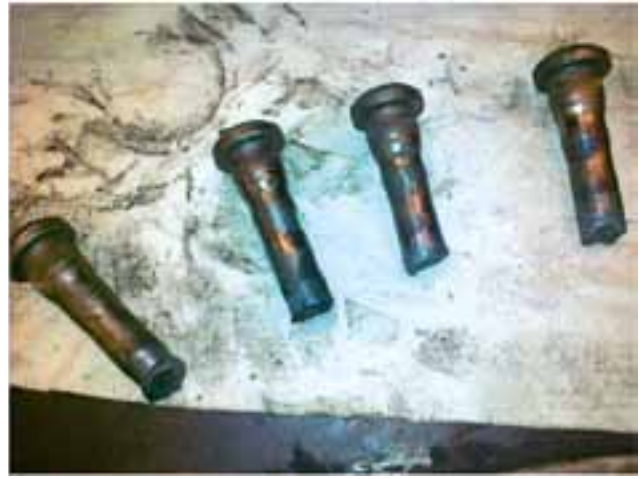
*Kuva 3. Vanteen pultit ovat vaurioituneet pahoin kun ajon aikana pultit ovat olleet löysällä.*

**Huom.** Pyörien jälkikiristäminen on suoritettava **aina**, kun pyörä on ollut irti vanteesta.
