HITSAAJA KUOLI MAAKAASUPUTKEN PUDOTTUA

**Hitsaaja oli viimeistelemässä maakaasuputken hitsaussaumaa hio-
malla, kun maakaasuputkea kannatellut puuparru katkesi ja maa-
kaasuputki putosi hitsaajan päälle.**

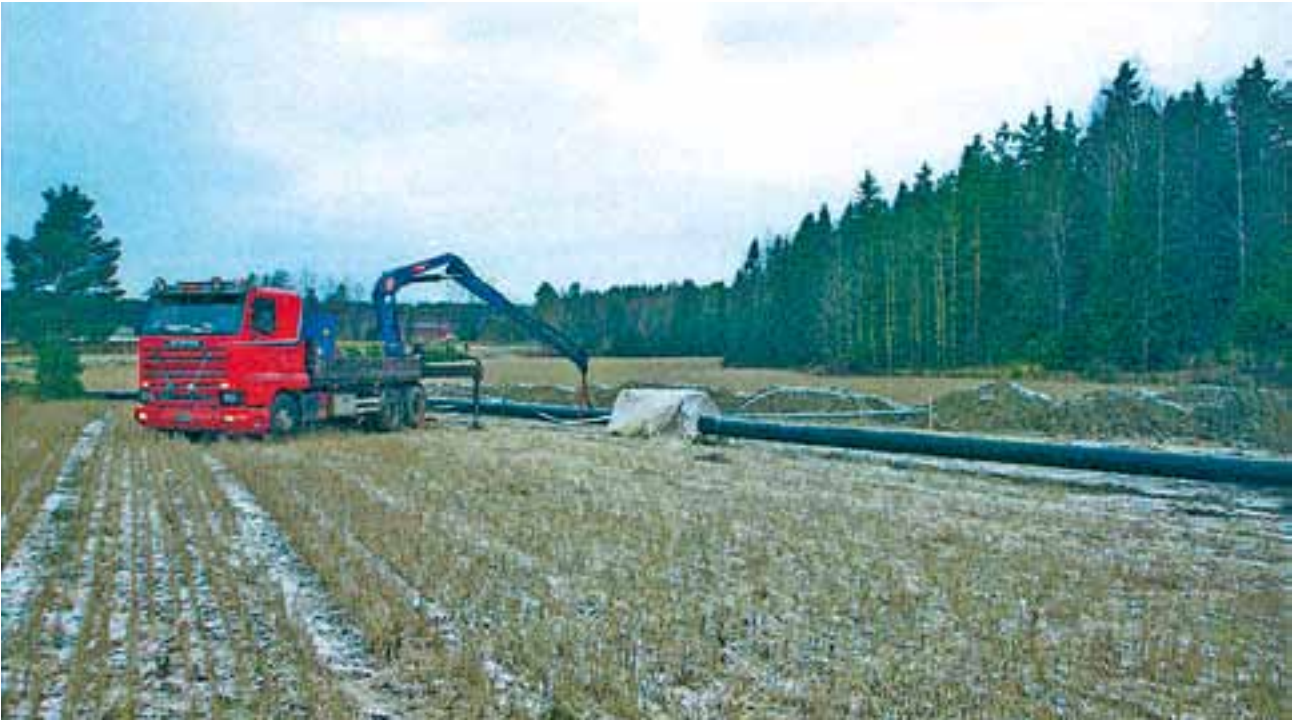
Kuva 1. Poliisin ottama yleiskuva työmaasta tapaturman jälkeen.

Noin 5-10 minuuttia nostoliinoiden nosturista irrottamisen jälkeen putken alla olleen puupukin ylimmäisenä kerroksena ollut yksittäinen parru meni poikki ja putkiletka romahti NN:n päälle ja hitsausmaskin päälle. NN:n kätet ja käynnissä oleva hiomakone jäivät rinnan päälle, NN:n päässä ollut hitsausmaski rikkoutui. NN todettiin kuolleeksi tapaturmapaikalla.

Tapaturman jälkeen havaittiin katkenneen parrun olleen kuivalaho.

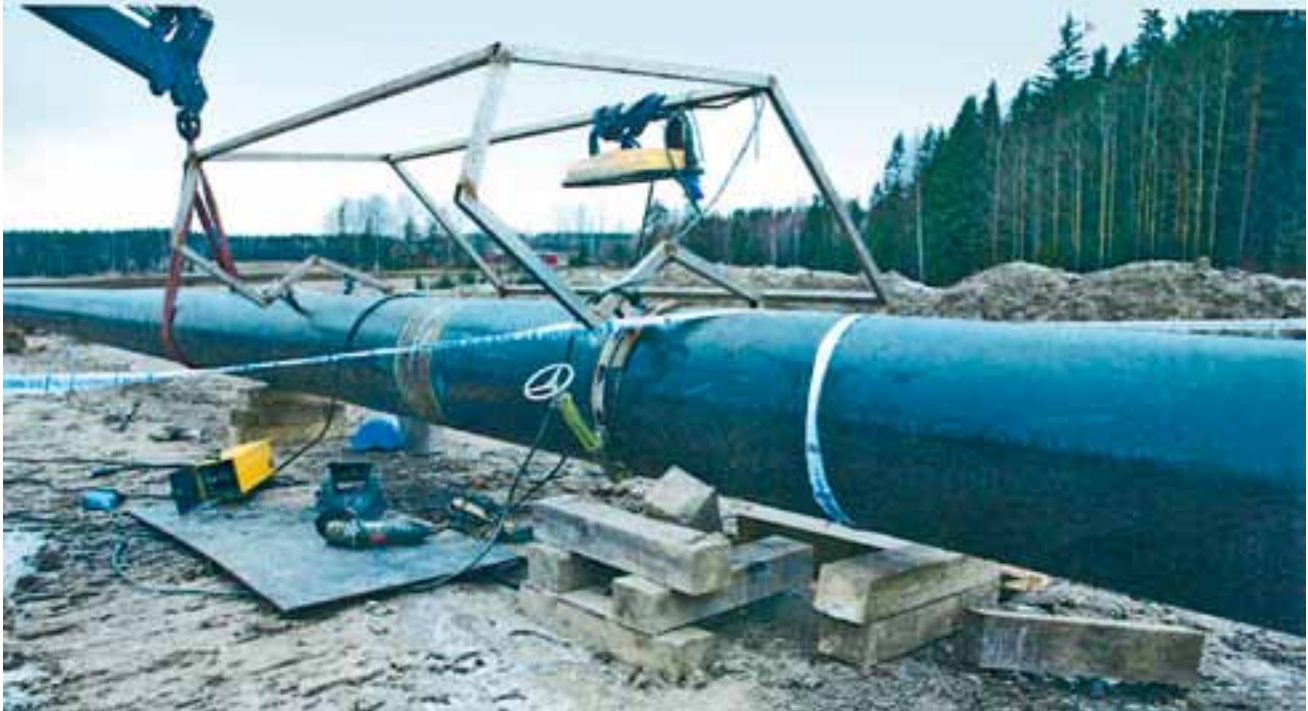
Kuva 2. Poliisin ottama kuva työkohteesta tapaturman jälkeen. Putki on nostettu tapaturman jälkeen uudelleen nosturilla ja katoksen peite on poistettu.

Ylimpänä kerroksena pukissa oli vain yksi 5x5 tuumainen parru. Parru oli esitutkinnan yhteydessä laboratoriossa todettu kuivalahoksi, jota oli mahdoton silmämääräisesti ja painosta ulkoisesti todeta.

Ylimmäinen pukin parru oli ollut viikkoja keskikohdasta kuormitettuna (kaksitukinen palkki, pistekuorma tukien välissä). Uuden putken liitoksen myötä parrun kuormitus lisääntyi.

Ylös nostetun putken alla työskentelyä on vältettävä. On varmistettava että putkiletka pysyy paikallaan koko työn ajan. Nostoapuvälineet irrotetaan vasta kun putken alla ei enää työskennellä tai varmistetaan muulla tavoin, esimerkiksi ns. turvapukilla, että putkiletka pysyy paikallaan koko työn ajan.

Puumateriaaliin tehdään merkintä käyttöönottoajankohdasta. Asennuspuut poistetaan järjestelmällisesti käytöstä muutaman kuukauden käytön jälkeen tai kun on syytä epäillä niiden heikentyneen. Työmaan viikkotarkastuksissa tai MVR-mittauksessa tarkastetaan yksittäisten työpukkien ja asennuspuutavaran kunto.

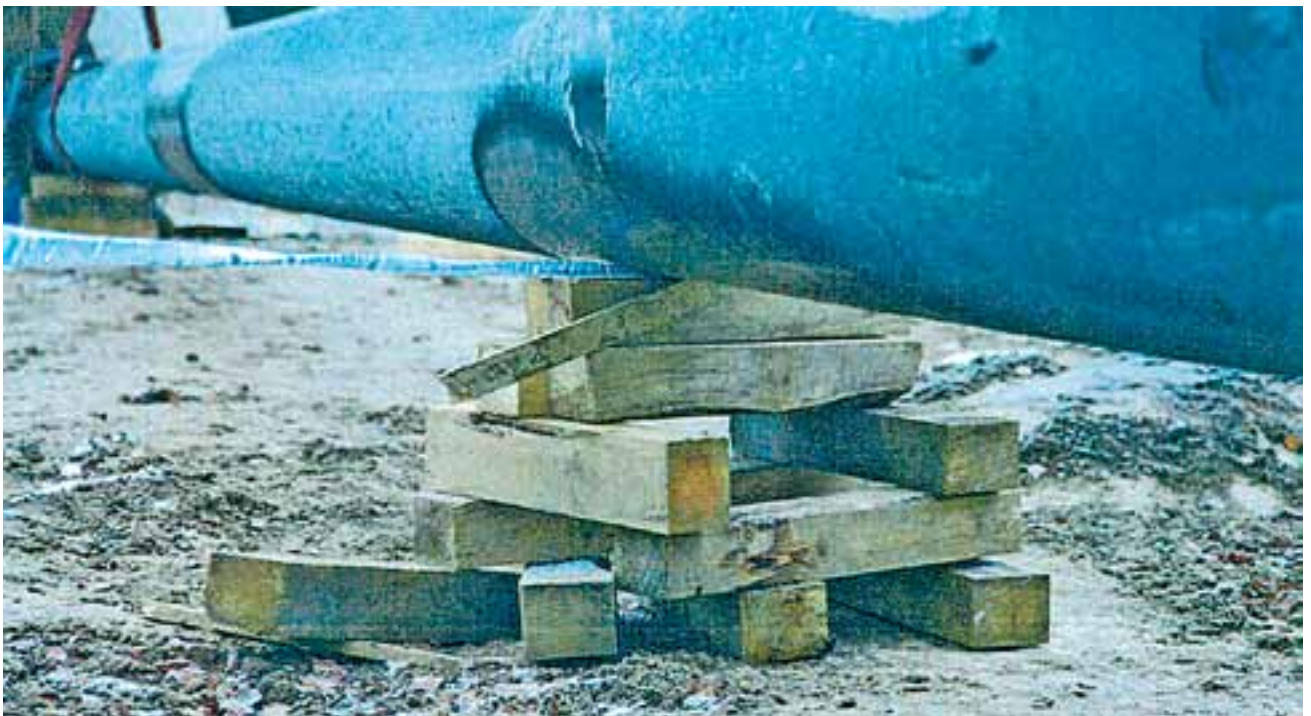
Kuva 3. Vääränlainen tuenta putkilinjan päästä.

Työpukin malliratkaisun suunnittelulla varmistetaan riittävä kantavuus sekä kestävyys. Maaston muodon vaikutus asennuspukkien kuormitukseen on huomioitava.

Työpukkien tekeminen on ohjeistettava suunnitteluun perustuen ja koulutettava.
