Teematutkinta

BETONITEOLLISUUDEN KONEILLA SATTUNEET KUOLEMANTAPAUKSET

Tutkittujen kuolemantapausten taustat, keskeiset syyt ja vastaavien tapaturmien torjuntakeinot.

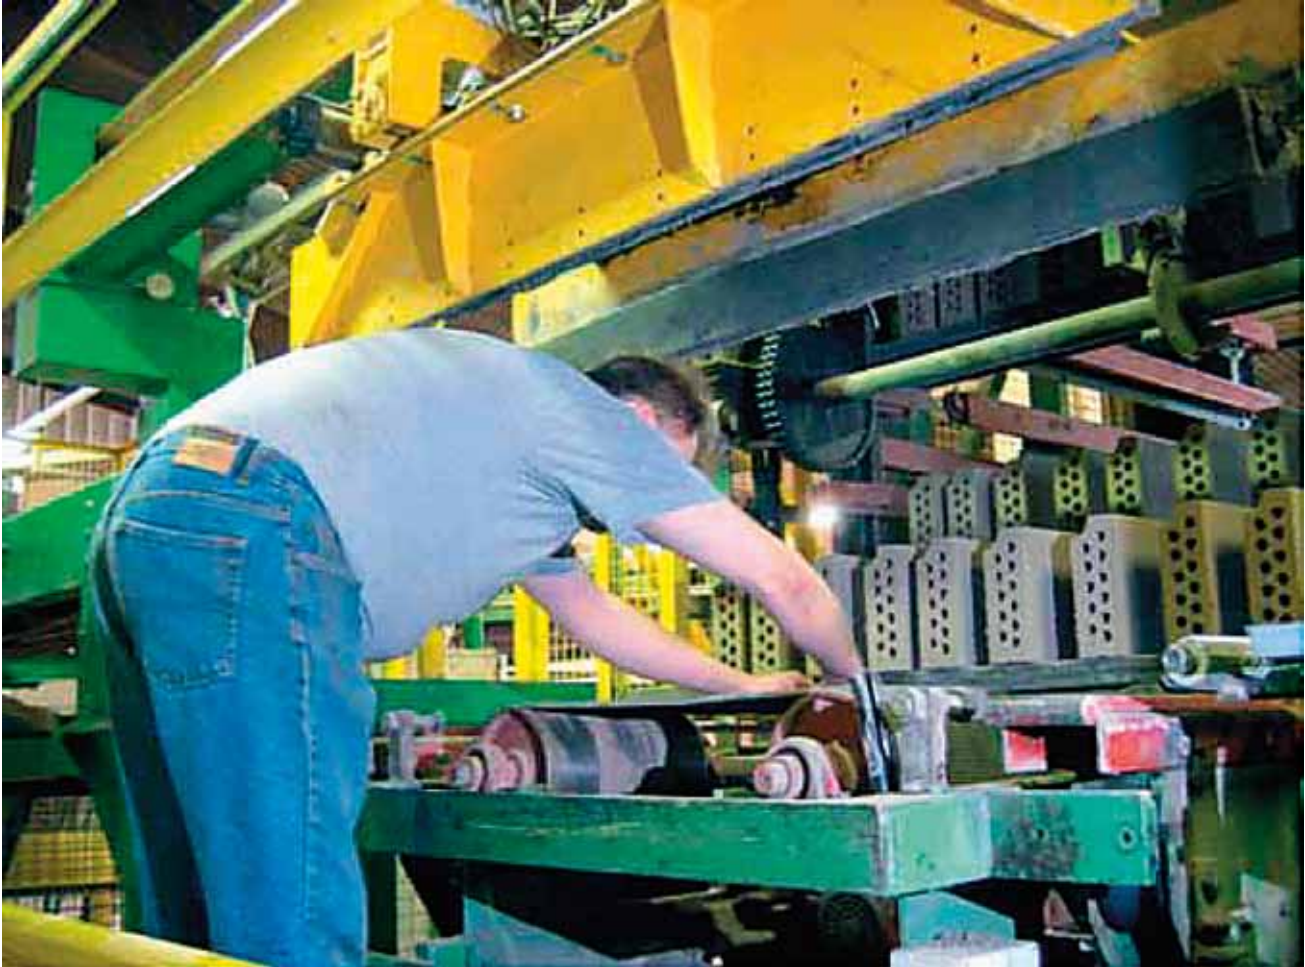
Kuva 1. Menehtynyt työskenteli alas laskeutuvan tarttujan alla ja jäi sen alle puristukseen.

Tiilitehtaan työntekijä valvoi tiilien siirtolaitteen toimintaa (TOT 10/05). Kurottaessaan manipulaattorin tarttujan alle, hän joutui työskentelemään tukemattoman raskaan tarttujan alapuolella. Tarttuja laskeutui alas, jolloin hän jäi yläruumiistaan sen puristamaksi (Kuva 1).

Häiriötilanteeseen joutuneen tiilien siirtolaitteen tarttujan liike käynnistyi, kun kone oli häiriötilassa (TOT 10/05). Siirtolaitteessa ei ollut hätä-seis-painiketta, jota käyttämällä työntekijä olisi voinut pysäyttää manipulaattorin toiminnan. Työpisteessä ei myöskään ollut laitteen toimintaan kytkettyä suojaorttia tai vastaavaa turvalaitetta.

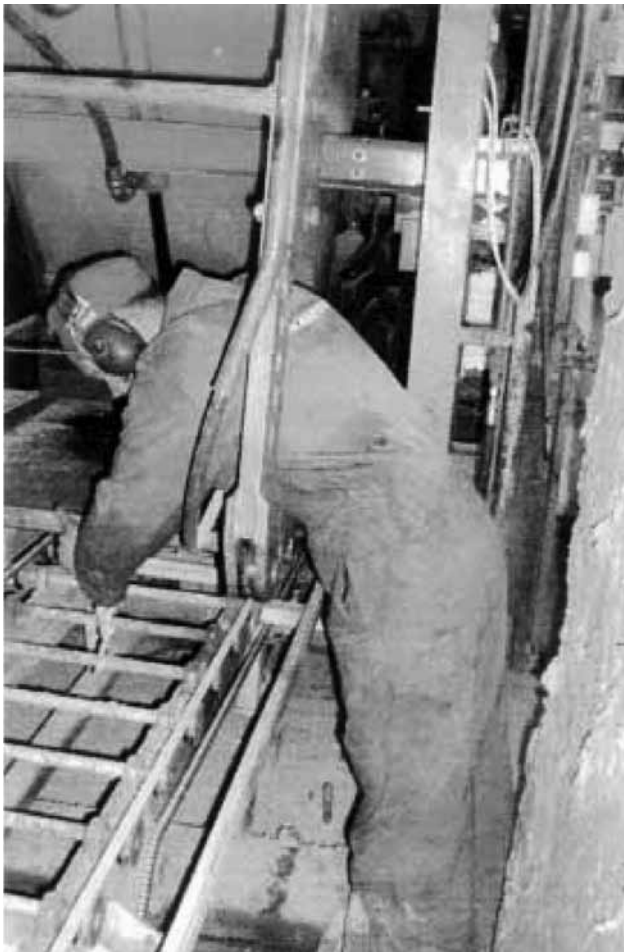
Kuva 2. Lavastettu tilanne puristumisesta siirtovarsien ja koneen rungon väliin

Betonituotetehtaan koneenhoitaja oli tehnyt turva-aidan oven rajakatkaisimen toimimattomaksi, jolloin hän oli voinut mennä tarkkailemaan koneen toimintaa aidan sisäpuolelle koneen ollessa käynnissä (TOT 3/00). Hän liukastui tai muutoin kurottautui siirtovarsien liikealueelle puristuen varsien ja koneen rakenteen väliin (Kuva 2).

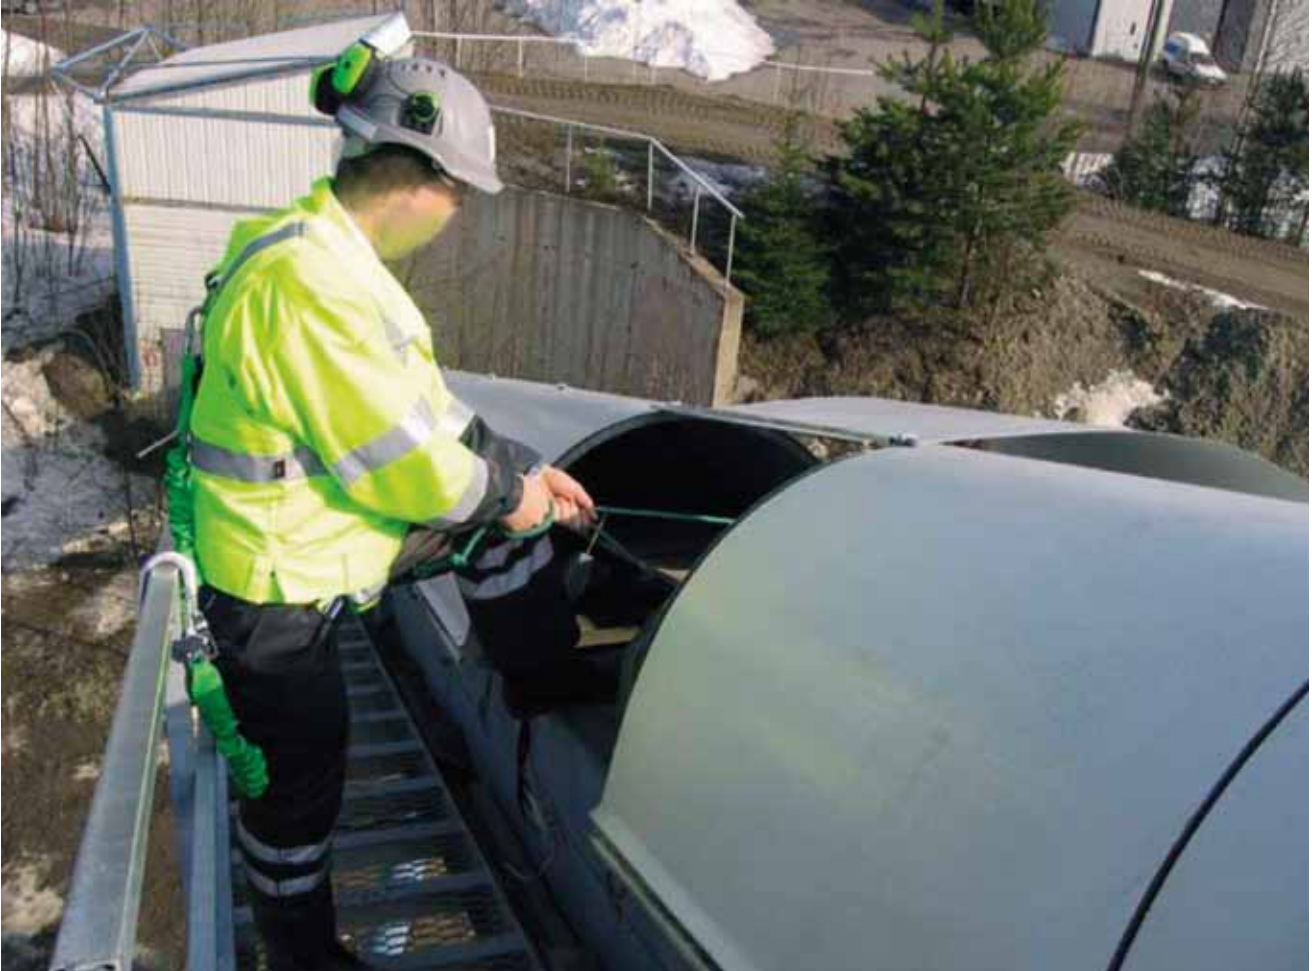
Kiviaineskuljettimen hihnan toiminnassa oli ollut satunnaisesti häiriöitä mm. jäätyneiden kiviainespaakkujen takia, jolloin hihnaa oli jouduttu kuormittamaan liikaa (TOT 5/08). Tästä syystä kuljettimen matto ajautui radan sivuun tai kuljettimen moottorin lämpörele laukesi, jolloin hihna vedettiin hihnalla oikeaan asentoon sivusuunnassa (Kuva 3).

Kuva 3. Lavastettu tilanne menehtyneen käyttämästä vaarallisesta työtavasta.

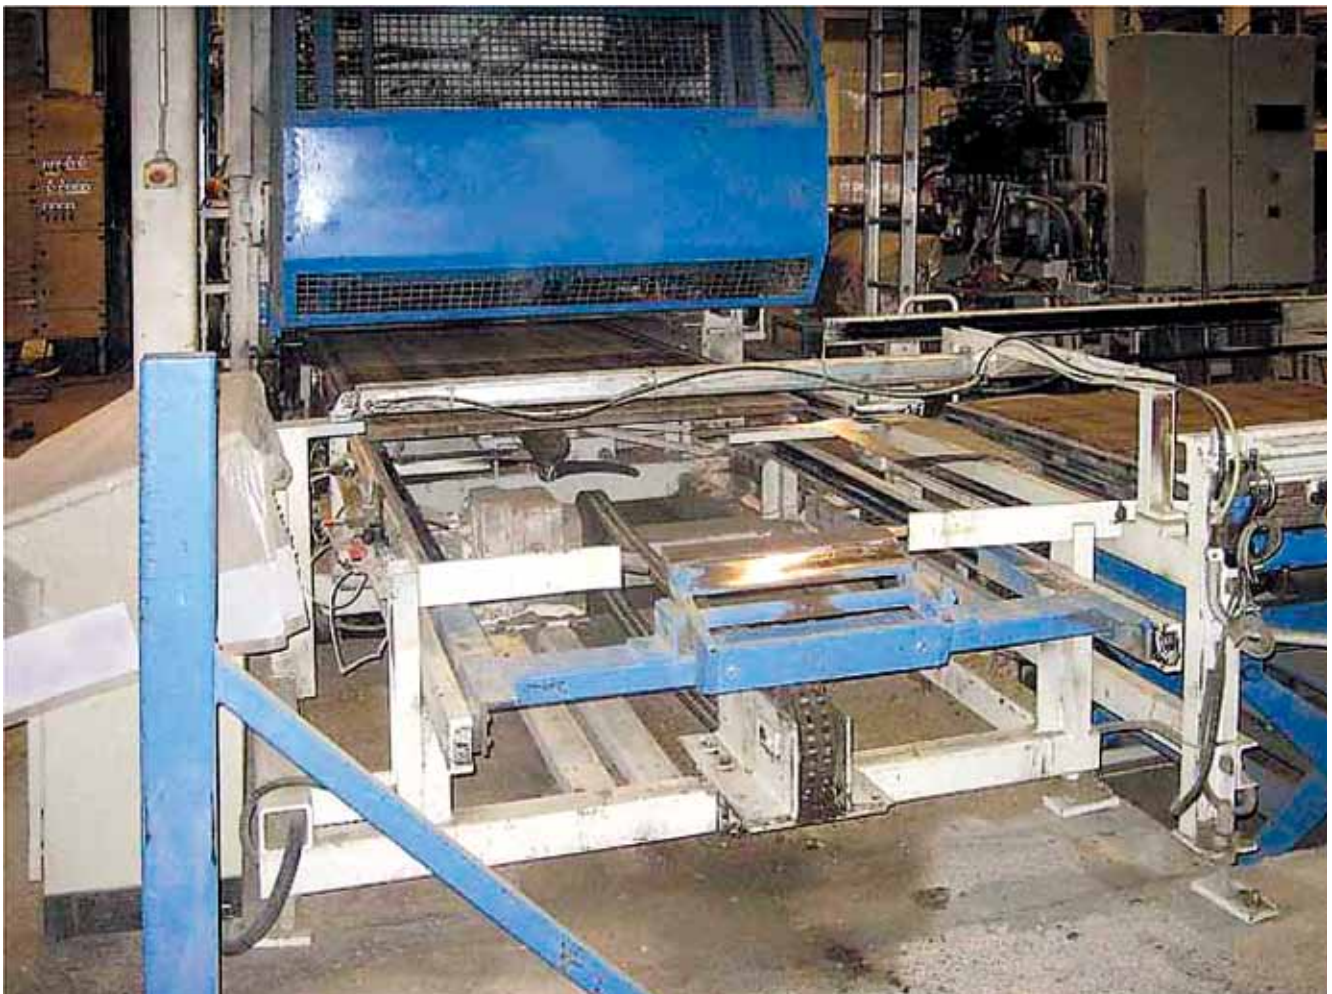
Betonituotteita valmistavaa konetta kokonaisuudessaan ei voitu, mukaan luettuna sen koneen levynsyöttökuljetinta, pysäyttää määräysten mukaisesti ohjaamosta keskitetysti (Kuva 4, TOT 24/08). Koneen käyttöpaikalta ei ollut näköyhteyttä suoraan tai kameralla konelinjan kaikille vaara-alueille.

Kuva 4. Menehtynyt puristui alaruumiistaan kuljetinpyöden ja koneen rungon väliin.

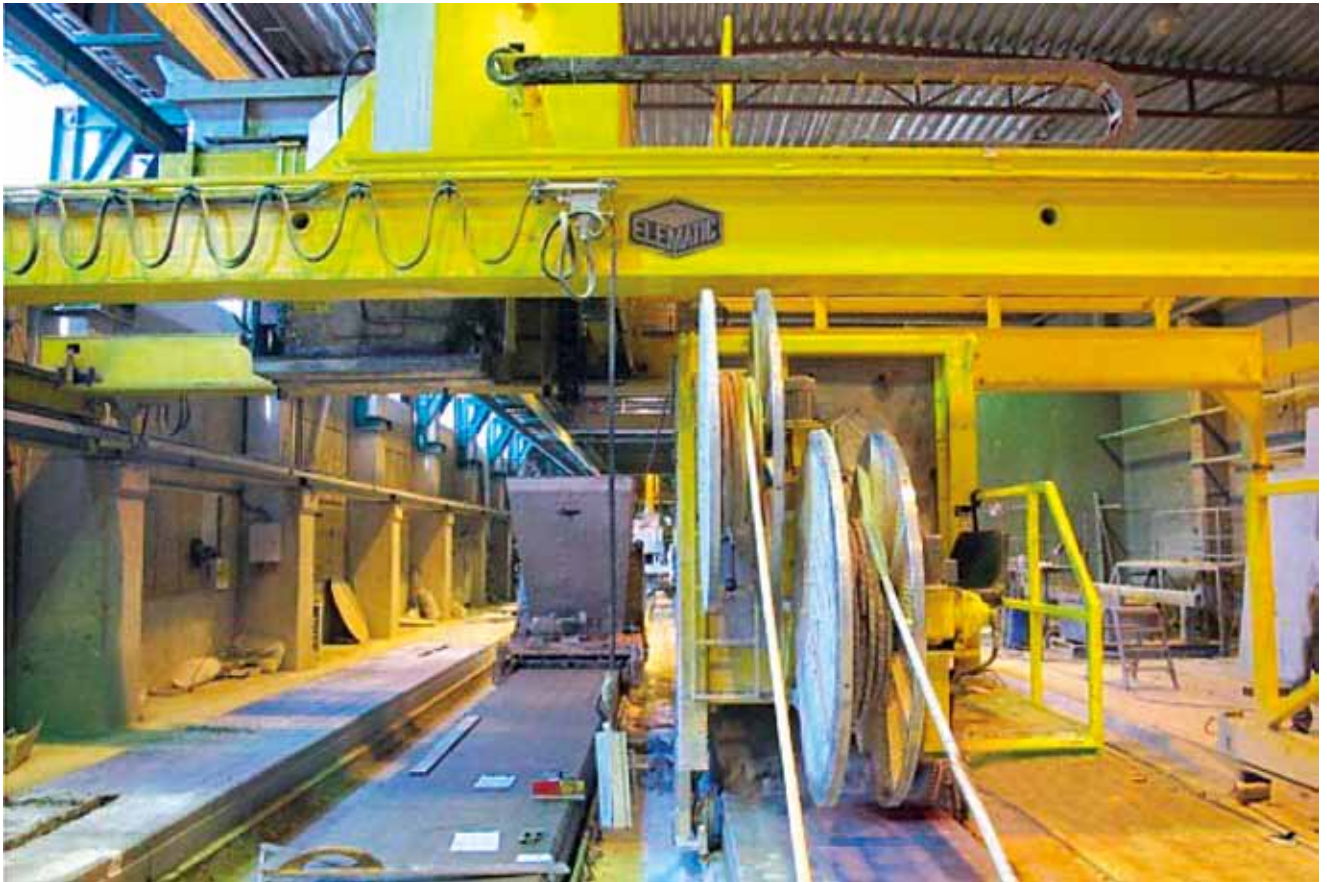
Kuva 1. Kuvassa vasemmalla on valettava ontelolaatta, oikealla sahausyksikkö ja niiden päällä välikuljettimen vaakapalkki.

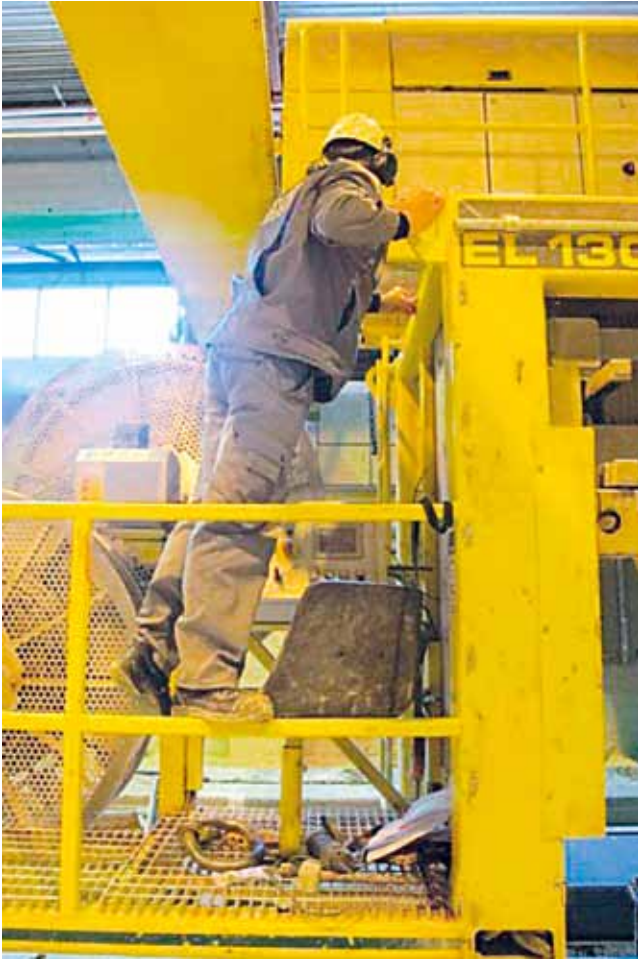
Tapaturmahetkellä NN sahasi timanttisahausyksiköllä edellisenä päivänä valettua ontelolaattaa. Samanaikaisesti viereen valettiin toista ontelolaattaa. Tapaturmahetkellä timanttisahausyksikkö ja valukone olivat lähellä toisiaan. Jostain syystä NN nousi sahausyksikön ohjaustuolin päälle seisomaan (Kuva 2). Samaan aikaan valutyötä tehneet työntekijät jatkoivat valua ja siirsivät välikuljetinta eteenpäin, jolloin NN puristui rinnan kohdalta sahausyksikön ja välikuljettimen väliin. Kun välikuljetin kulkee sahausyksikön yli, koneiden väliin jää noin 12 senttimetrin rako. Sahausyksikön lattia-

Kuva 2. Lavastettu tilanne siitä, miten NN seiso tapaturmahetkellä tuolin päällä. Henkilön pään vasemmalla puolella välikuljettimen palkki, jonka liikenopeus oli 0,7 m/s.

men nopeus oli n. 0,7 m/s. Välikuljettimen edessä ja takana olivat valokennot tunnistimina, jotka estivät törmäykset eteen tuleviin kohteisiin, mutta runkopalkkien välissä vastaavaa suojausta ei ollut. Valokennoparin ”peittäminen” ei sytyttänyt ohjauspaneeliin mitään häiriöstä tai törmäysvaarasta kertovaa huomiovaloa tms. viestiä. Välikuljettimen turvallisuusohjeiden ensimmäisessä kohdassa todetaan: ”Älä mene välikuljettimen liikealueille. Estä sivullisten pääsy vaara-alueelle aitojen ja vastaavien rakenteiden avulla.” Lisäksi kohdassa neljä todetaan: ”Käyttäjän on joka tilanteessa huolehdittava, ettei törmäysvaaraa ole koneen liikeratojen alueella.” Tapaturman jälkeen sahausyksikön ohjauspaikan päälle asennettiin suojakatto, jolloin puristumisvaara poistui.

tasolta välikuljettimen palkkiin oli 194 cm ja tuolin päältä 147 cm.
