TOT-RAPORTTI

21/04

Pikarullaovi romahti sähköasentajan päälle

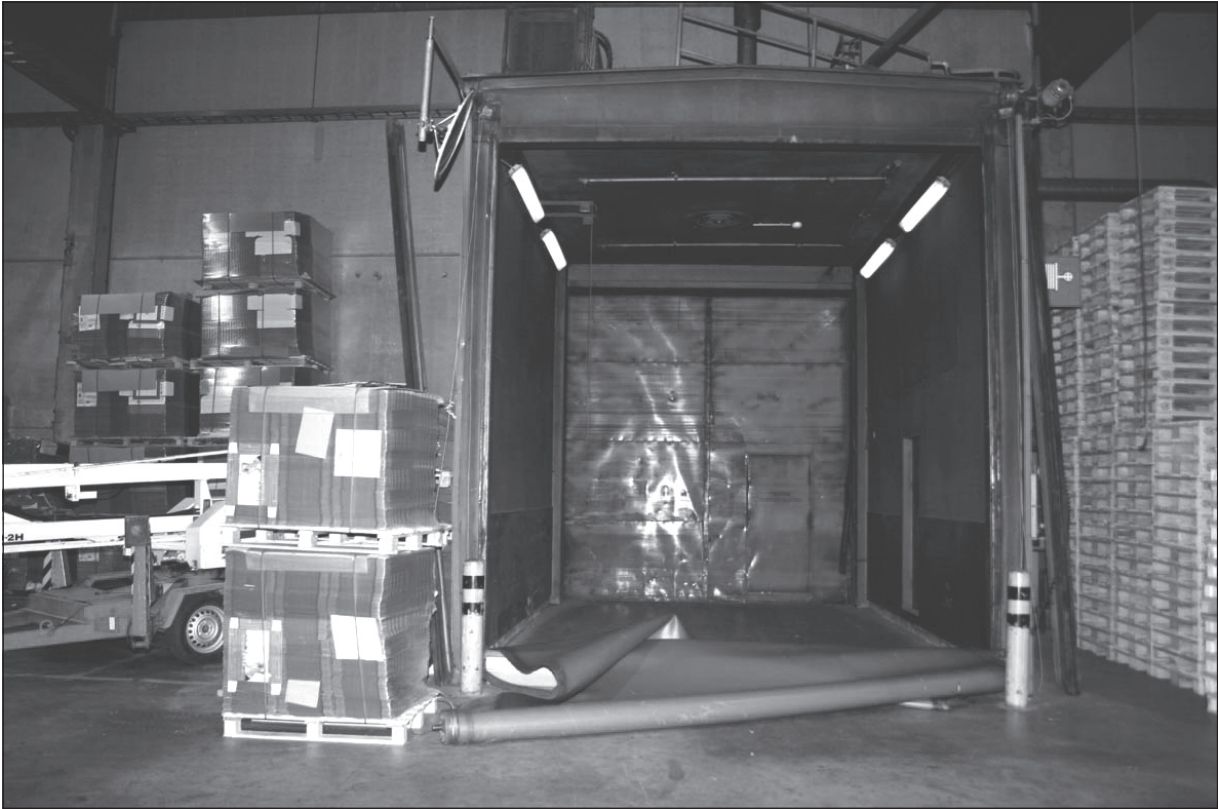
Välittömästi vaijeriin koskemisen jälkeen oven käyttöakseli ja ovikangas putosivat viiden metrin korkeudesta lattialle. MM kertoi akselin kolhineen ensin häntä ja sen jälkeen se oli osunut NN:ään. NN menehtyi vammoihinsa ja MM oli jonkin aikaa sairauslomalla.

Rullaovi ei pääse romahtamaan nopeasti alas vaijerikoteloiden ollessa paikallaan.

Kuva 1. Paperitehtaan alas pudonnut nostorullaovi. NN ja MM työskentelivät oviaukon vasemmalla puolella.

Pikarullaoven käyttöakselin putoaminen on keskeinen vaaratekijä, joka on otettava huomioon ja tämä vaara on aina eliminointava.

Käyttöakselin putoamisen estäminen pitää tehdä mieluummin heti, kun akselin katkeaminen havaitaan. Tällä varmistetaan, että putoamisen estäminen ei jostain syystä jää myöhemminkään tekemättä. On otettava myös huomioon, että käyttöakseli voi pudota myös muiden kuin korjaustyötä tekevien työntekijöiden päälle.

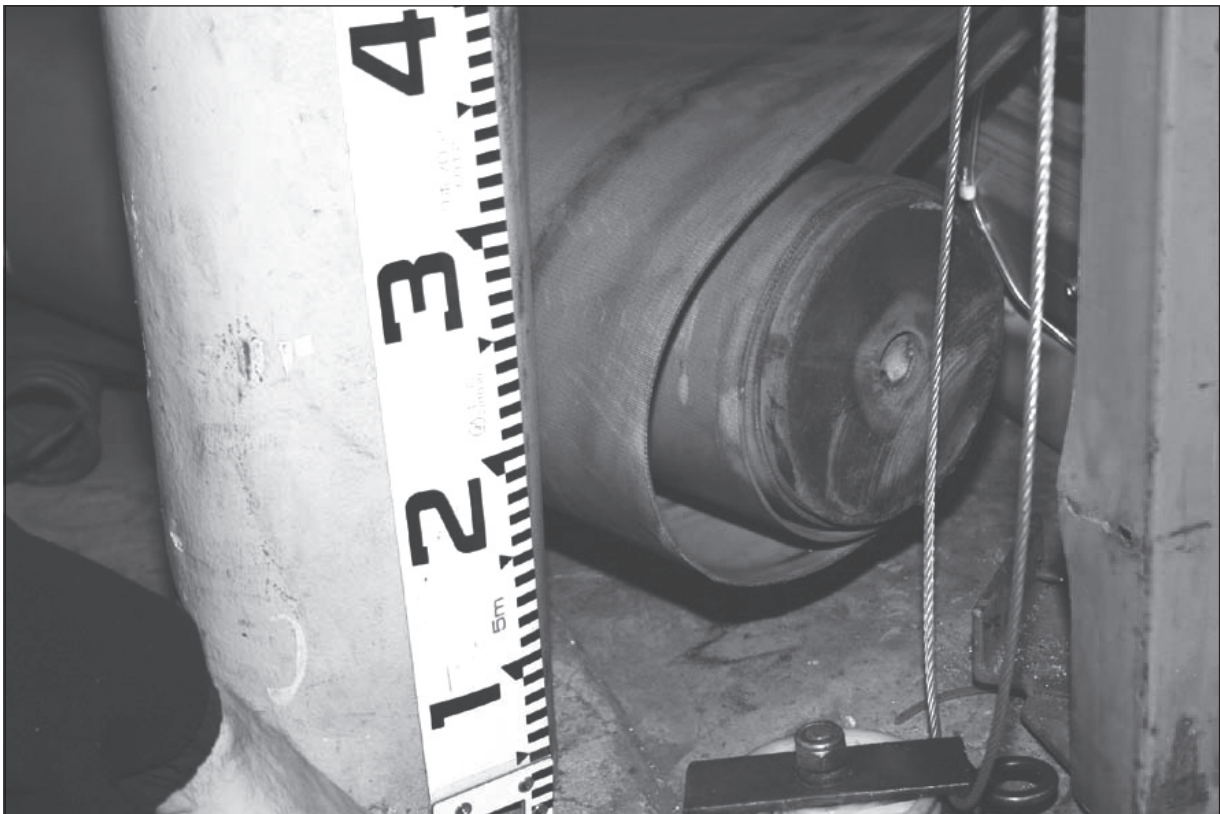
Pikarullaoven käyttöakseli oli katkennut kaksi päivää aiemmin. Käyttöakselin päätylevyn ja akselin hitsausliitoksessa oli puutteita.

noihin. Kun nämä halkeamat kasvoivat suuremmiksi, akseli katkesi. Särön syntymistä akseliputken päätylevyn reiässä ei voitu havaita silmämääräisessä tarkastuksessa.

Kuva 2. Lattialla oleva pikarullaoven katkenut käyttöakseli. Katkeamiskohdassa särön alkamista ei voitu havaita.

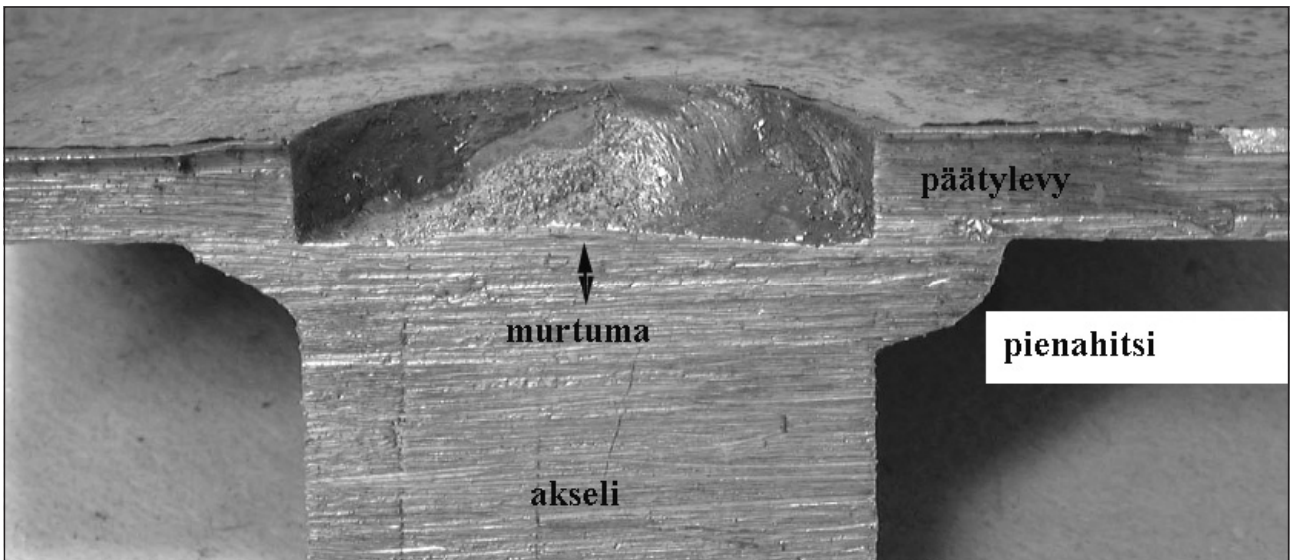
Akseliputken päätylevy on hitsattu putken sisäpuolelta kiinni akseliin ja murtuma on lähtenyt täsmälleen pienahitsin juuresta. Pienahitsi ei ole sulattanut lainkaan päätylevyssä olevan

reiän reunoja. Ilmeisestikin kiinnityshitsillä on ollut haitallinen vaikutus akselin kestämiseen. Pienan juuri muodostaa geometrisesti lujouden kannalta jännityskeskittymän paikan.

Kuva 3. Halkileikkaus akselista ja päätylevystä osoittaen murtuman lähteneen pienahitsin juuresta. Päätylevyn reiän laita ei ole sulanut hitsauksessa.

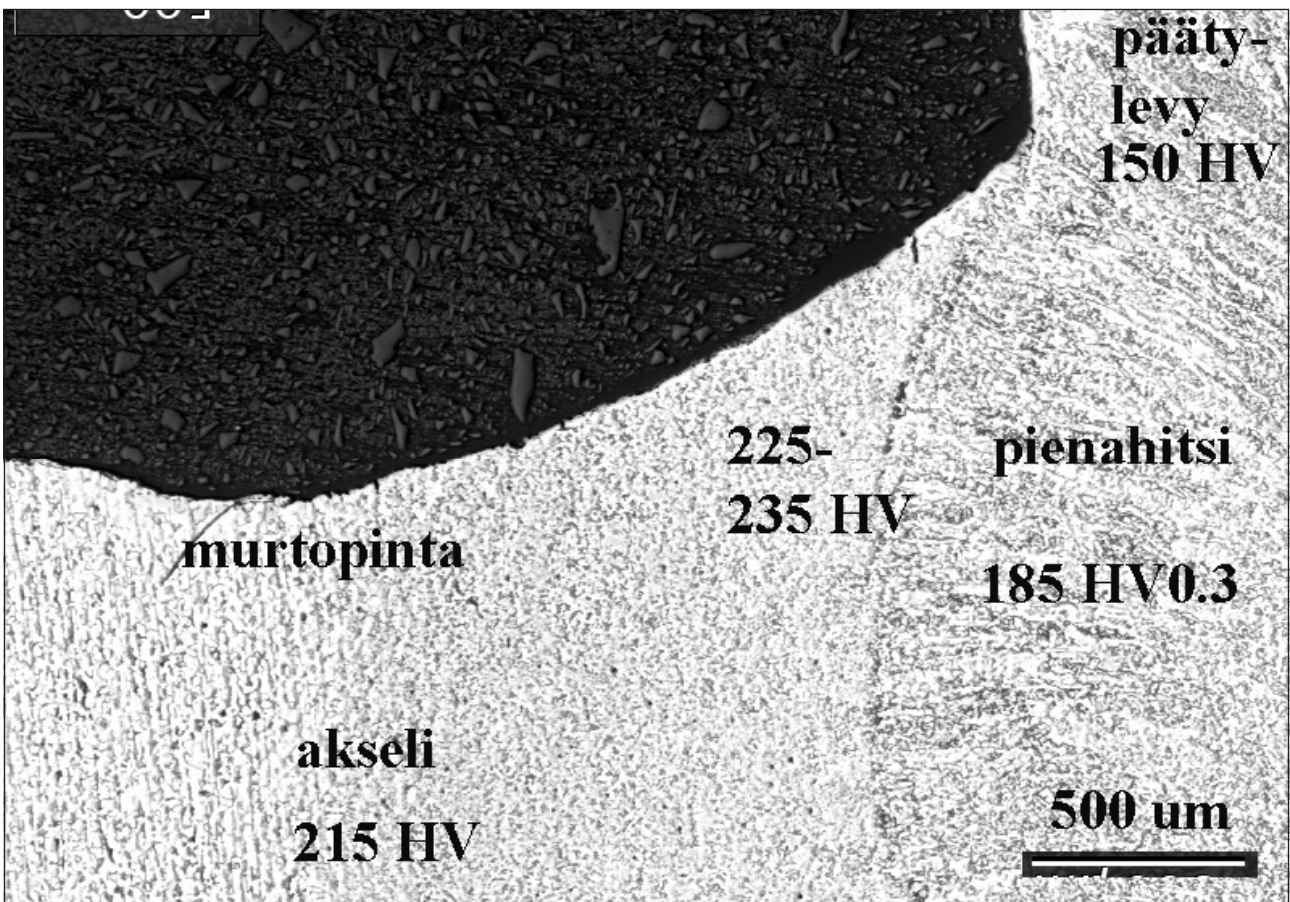
Päätylevy (n. 5 mm vahva) näytti olevan hyvin niukkahiillistä pehmeää ferriittistä terästä. Akselista tehty hie osoitti sen olevan tavanomaista nauhoittunutta ferriittis-perliittistä terästä ilman erityistä lämpökäsittelyä (esim. nuorutus), joka parantaisi väsymiskestävyyttä. Lisäksi perliittipitoisuus on melko korkea, noin 20 %, joten teräksen hiilipitoisuus on arviolta 0.15 % (koostumusta ei ole määritetty). Hiili heikentää teräksen hitsattavuutta, vaikka 0.15 %:n pitoisuus ei ole merkittävän korkea.

Hiilipitoisuus ei paranna ferriittis-perliittisen teräksen väsymiskestävyyttä. Muutosvyöhykkeen mikrorakenne on lähinnä bainiittinen, mutta sen kovuus 235 HV ei ole kovin suuri, joten varsinaista karkenemistä ei ole tapahtunut.

Kuva 4. Halkileikkaus murtuman alkukohdasta sekä liitoksen eri osien kovuudet.
