Projektipäällikkö putosi voimakattilan purkutyössä

A. TAUSTATIEDOT JA LÄHTÖTILANNE

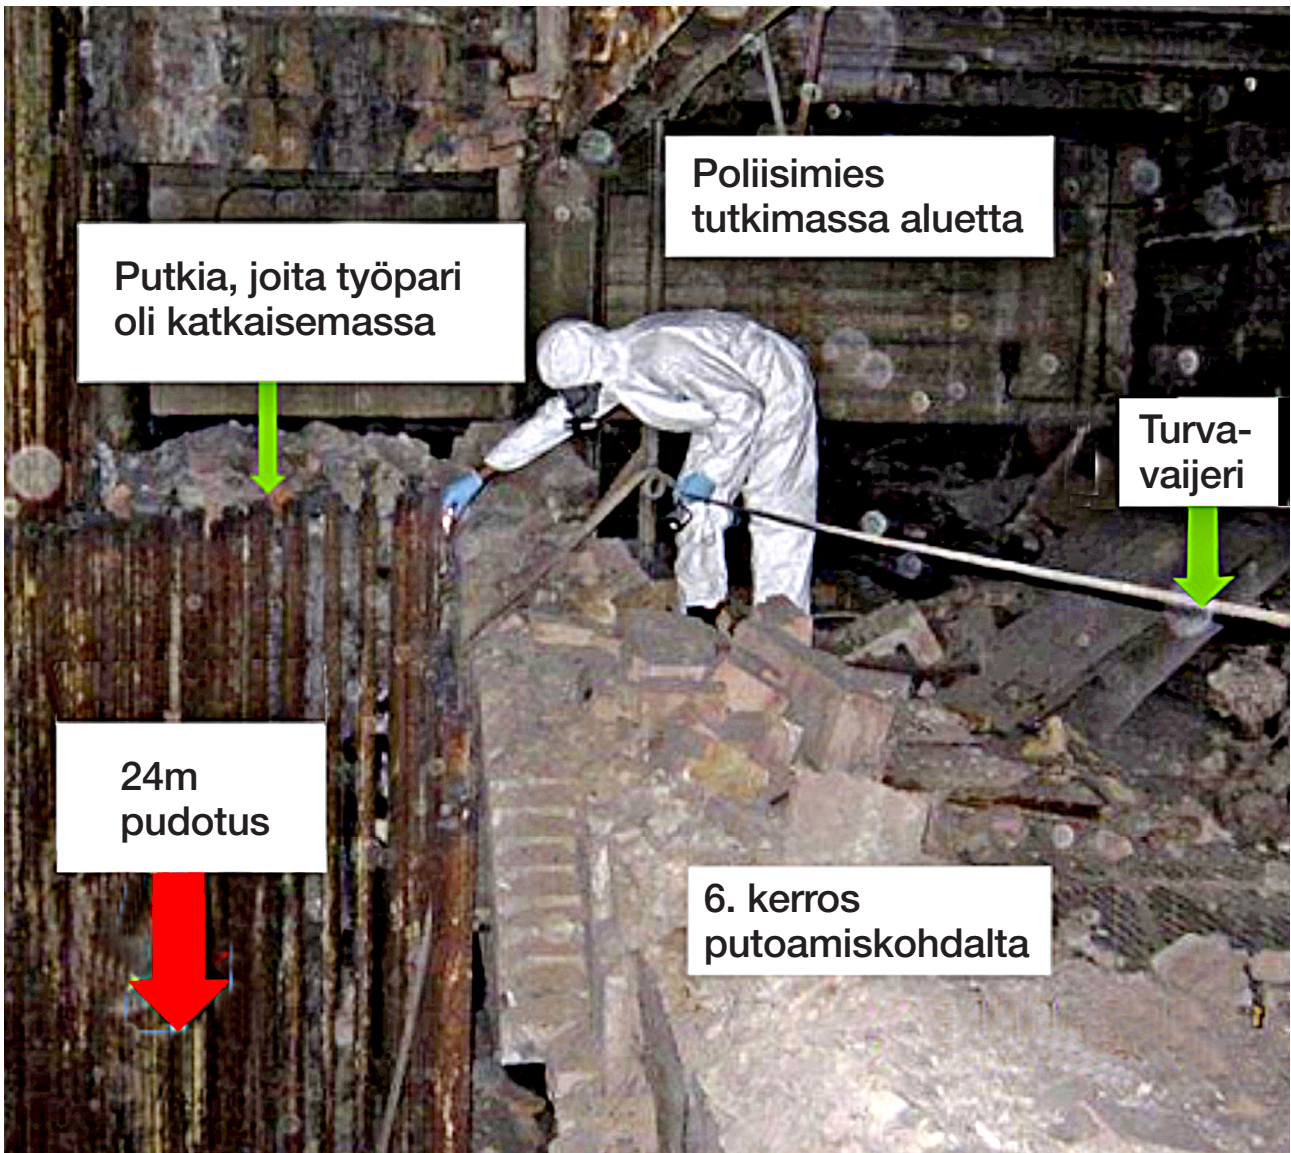
Vaara: Purkutyöhön liittyi *korkealta putoamisvaara, koska purkutyötä tehtiin osin purettujen kattilan sisällä betonisilta työtasoilta, joissa ei ole kaidetta ja pudotus reunalta 24 metriä*. Varusteiden ja olosuhteiden yhteisvaikutuksesta myös kompastumisvaara oli ilmeinen.

Vaaratilanne: *NN meni sisäänmenotunnelin ("suojateltan") kautta ylemmän kerrokseen työkohteelle, tasanteen reunalle (putoamisvaara-alueelle)*. Suunnitelman mukaiset turvalajajat olivat alhaalla sisäänmenotunnelin lähellä.

Vaarallinen tapahtuma: *putoaminen tasanteelta*. NN ei ollut pukenut turvalajaita, mitään muutakaan putoamissuojauskeinoa ei ollut käytössä. Tapahtumalla ei ollut silminnäkijöitä. Tarkka putoamiskohta ei ole tiedossa, mutta todennäköisesti putoaminen ei tapahtunut aivan polttoleikkauskohdalta. Kerrotun mukaan NN soitti juuri ennen tapaturmaa "sauna päälle", joten todennäköisesti hän oli jo poistumassa polttoleikkauskohdalta.

Vahinko ja vahingon vakavuus: *NN putosi ja iskeytyi kattilan pohjatasolle ilmeisesti metallipalkin päälle*. NN sai putoamisesta vammoja sääriin, vartaloon, rintaan, kynnärpäähän ja päähän. *NN kuoli heti*.

Kiinteästi asennettu turvavaijeri, joka oli tilaajan vaatimana tarkoitettu turvavaljaiden kiinnityslinjaksi, oli asennettu liian matalalle ja lähelle reunaa turvaköyden kiinnittämiseksi. Turvavaijerin saattoi virheellisesti mieltää kaiteeksi tai sen saattoi joutua työn edetessä ylittämään jotta ylettyi paremmin polttoleikkaukskohdalle.

Putoamissuojauksen laiminlyönteihin on puututtava heti ja putoamissuojaus on toteutettava ennen työskentelyn aloittamista tai jatkamista. Myös työnjohtajien ja esimiesten riskinottoon on puututtava heti.

Jos putoamissuojauksen suunnittelussa päädytään valjaiden käyttöön, on kiinnitys toteutettava niin että se pitää henkilön työskentelytasolla ja varmistettava kiinnitys. Turvavaljaiden kiinnittämiseen tarkoitetun vaijerin asentaminen korkeammalle lähelle takaseinää helpottaa liikkumista ja purkua.
