# TOT-RAPORTTI

29/04

## Rakennusmies löydettiin kuivuri-rakennuksen vierestä menehtyneenä

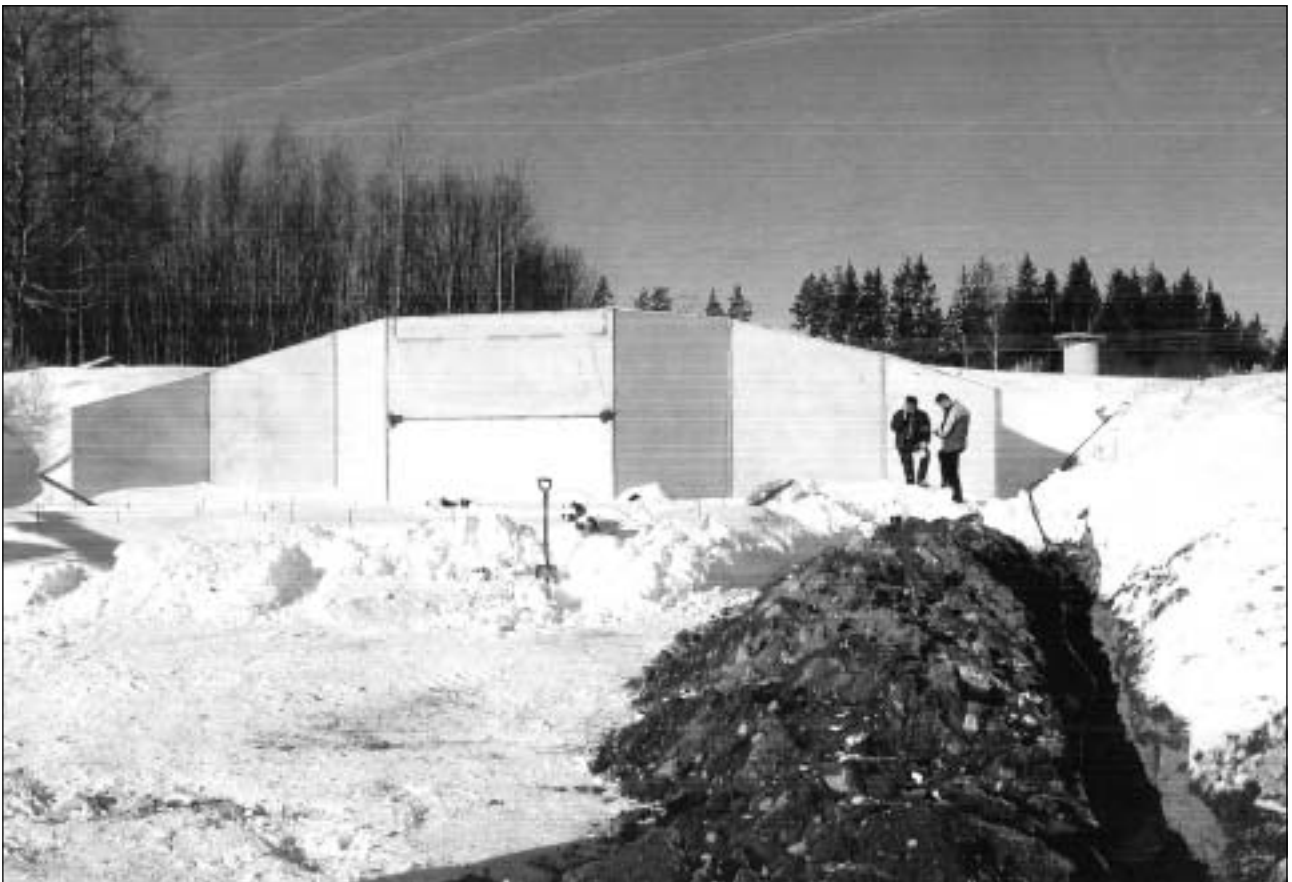
*Kuva 1. Kuivurirakennus, kaapelioja, miehet noin NN:n löytymispaikassa.*

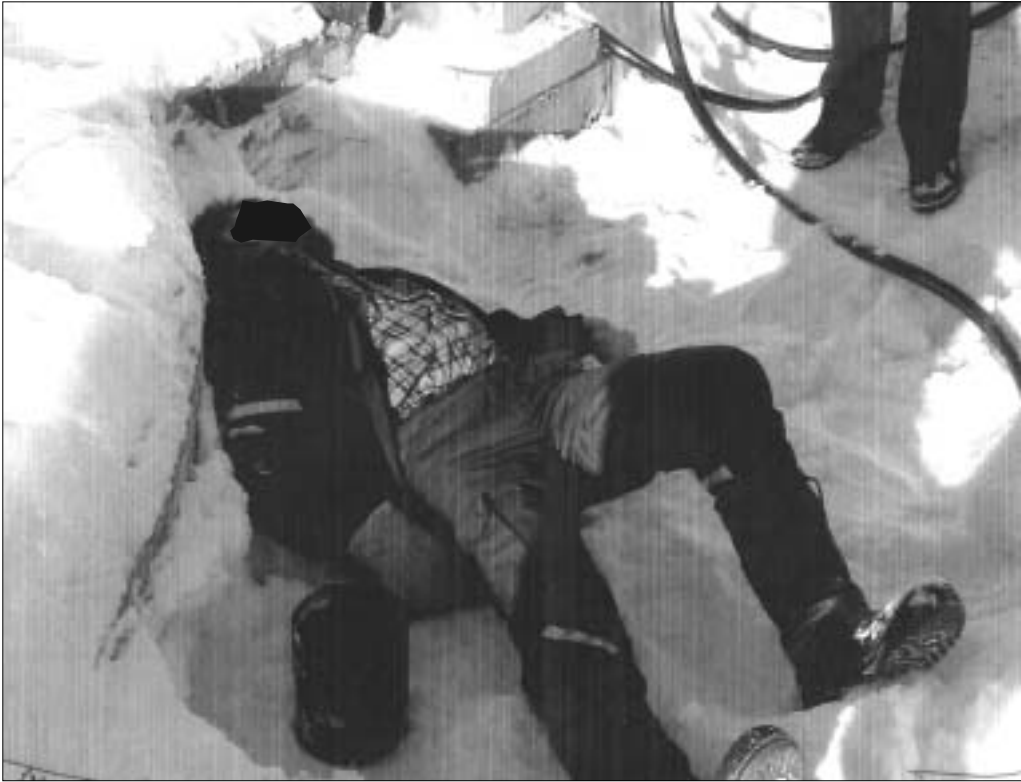
Kuvassa 2 näkyy kuivurirakennuksen betonianturan reunaa, jonka vierestä NN löydettiin. Tapaturman sattumishetkellä noin 20 cm korkea anturan reuna oli lumen peitossa.

Ilmeistä on, että NN on kompastunut betonianturaan tai esim. kuvassa 2 näkyvään sala-ojaputken päähän, kaatunut ja lyönyt takarai- vonsa anturan reunaan. Mahdollista on myös liukastuminen. Ruumiinavauksessa tapaturma on luokiteltu kaatumistapaturmaksi.

*Kuva 2. NN löydettyäessä, lavastettu.*

Vaaratekijä, lumiset olosuhteet, olivat aivan ilmeiset. Kuitenkaan työskentelyalueelta ei poistettu lunta, joten mahdolliset kompastusesteet jäivät havaitsematta. Siten myös tapaturmavaaralliset betonianturan terävät reunat jäivät lumen peittoon.

soveltuvia ja tarvittaessa selvästi merkittyjä kulkuteitä. Työtasot, kulkutiet, lattiat, portaat käytävät ja vastaavat on pidettävä sellaisessa kunnossa, että liukastumis-, kompastumis- ja putoamisvaara on mahdollisimman vähäinen (VNa 426/2004 25§, 1 mom)”

Työnopastuksessa on otettava huomioon lumiset olosuhteet ja niiden aiheuttamien tapaturmavaarojen torjunta ja selvitettävä vaaraa aiheuttavat rakenteiden ja vastaavien ulkonemat.

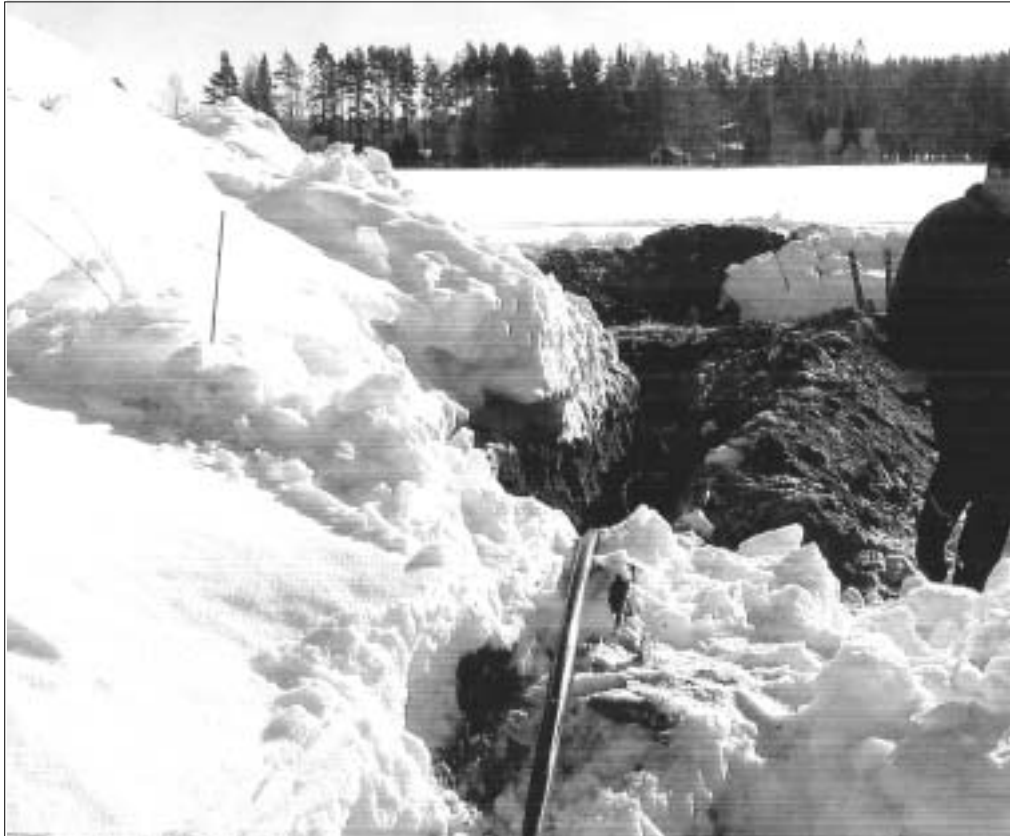
*Kuva 3. Kuvattu kuivurirakennuksesta päin. Taustalla tien alitus.*
