# TOT-RAPORTTI

10/04

## Vuokrattu rakennusmies putosi 6. kerroksen parvekkeelta

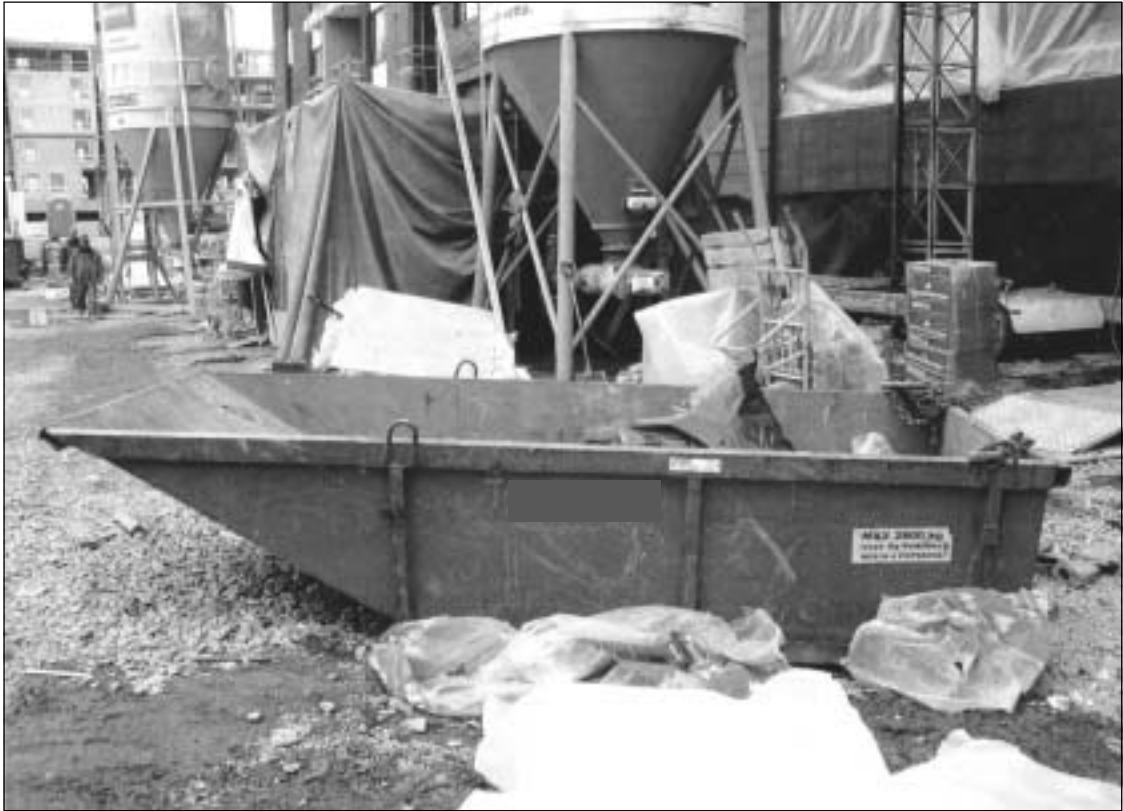
KK meni rakennuksen katolle ja toimi näytömiehenä ohjaten torninosturin kuljettajaa sijoittamaan metallisen jätelavan (kuva 1) parvekkeen pitkän sivun suuntaisesti. Kun hän oli tulossa parvekkeen oviaukkoon, oli MM:n mukaan NN juuri pudonnut maahan.

*Kuva 1. Jätelava (jassikka).*

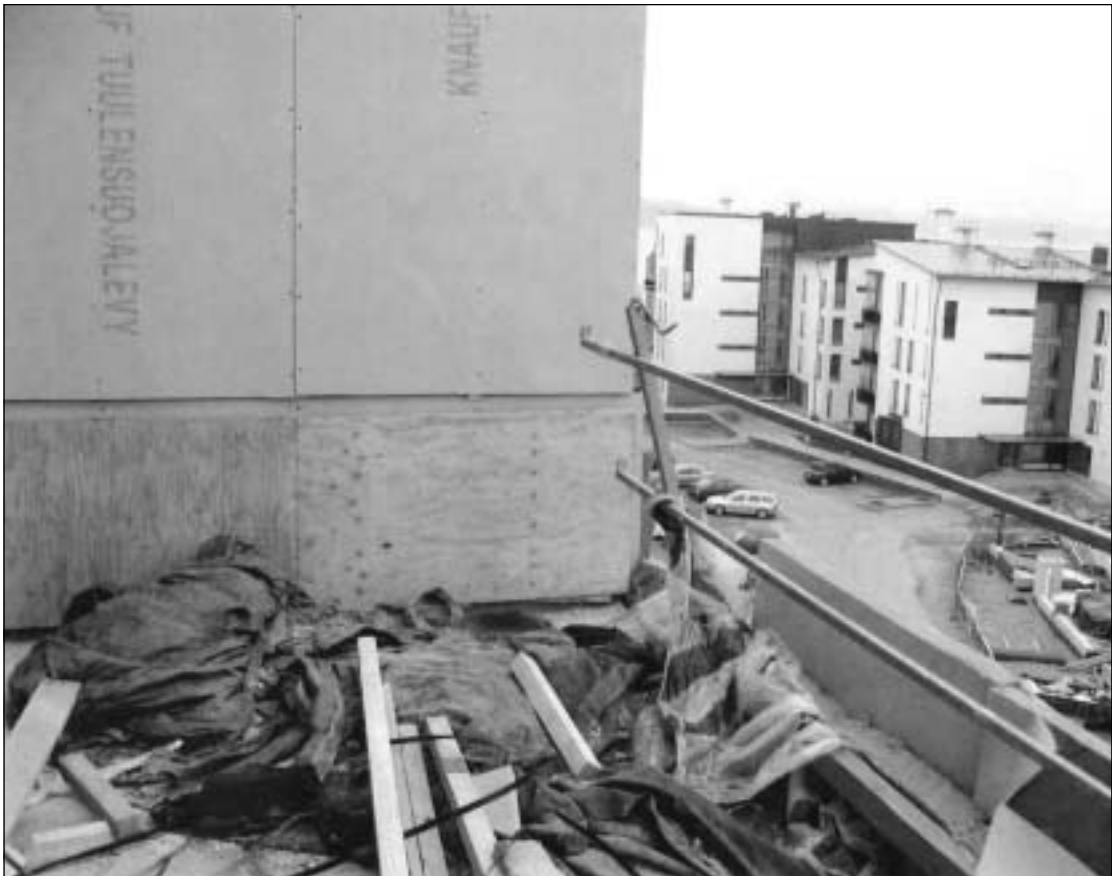
NN oli arvatenkin pudonnut suojakaiteen (ns. Vepe-kaide) ja parvekkeen päätyseinän välisestä, noin 0,5 m leveästä aukosta (kuvat 2 ja 3).

Aukko kaiteeseen on jäänyt, kun ko. päätyseinäelementti (ks. kuva 2) oli levytetty ja kaidekiinnitys elementtiin jouduttu purkamaan.

Levytyksen tehneet päätoteuttajan rakennusmiehet olivat jättäneet suojauksen korjaamatta.

*Kuva 2. Parveke, levytetty päätyseinä.*

Työturvallisuuslain ( 738/2002) 22§:ssä määrätään

" Koneeseen, työvälineeseen tai muuhun laitteeseen taikka rakennukseen asetettua turvallisuus- tai suojalaitetta ei saa ilman erityistä syytä poistaa tai kytkeä pois päältä.

Jos työntekijä työn johdosta joutuu tilapäisesti poistamaan turvallisuus- tai suojalaitteen pois käytöstä, hänen on palautettava se käyttöön tai kytkettävä laite päälle niin pian kuin mahdollista”

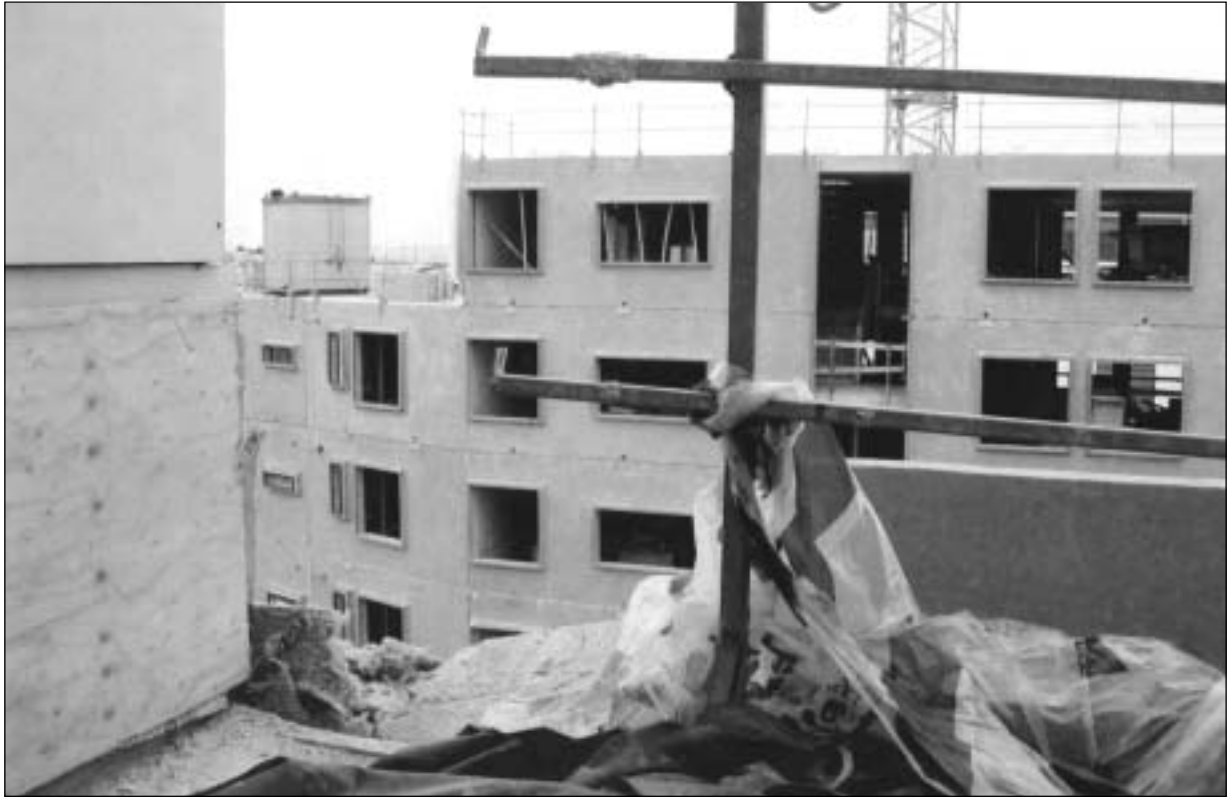
kadonneen ja että putoamispaikka oli ollut päätyseinän ja kaiteen välinen aukko.

Aukkoa suojauksessa ei oltu tarkastuksissa havaittu. Arvion mukaan tilanne oli syntynyt parisen viikkoa aiemmin eli silloin kun päätyseinä levytettiin.

*Kuva 3. Aukko suojakaiteessa.*

Työtehtävää annettaessa ja kohdetta opastettaessa on putoamissuojaus tarkastettava erityisen huolellisesti, kun kysymyksessä on korkealta putoamisen vaara eli rakennustöiden turvallisuusmääräyksissä (...) erityisen vaaralliseksi luokiteltu työ.

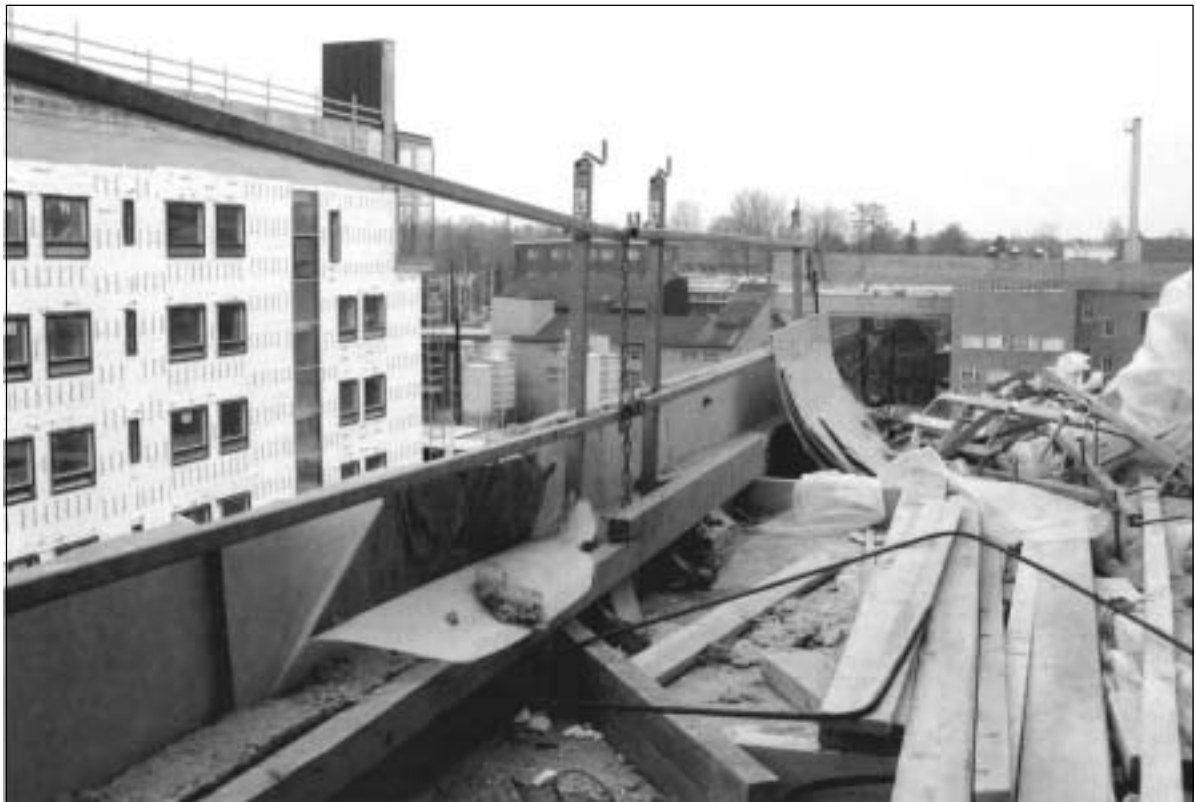
Siirrossa NN on hyvinkin voinut kompastua parvekkeella oleviin lukuisiin puu-, metalli- tai levyjätteisiin ja horjahtaa aukosta alas (kuva 4).

*Kuva 4. Parveke, rakennusjätettä.*

Yleisen järjestyksen parantaminen ja työkohteen tapaturmavaarojen vähentäminen edellyttävät järjestelmällistä kunnossapitoa ja siivousta.

Tulisi luoda järjestelmä, jossa kunkin työvaiheen suorittajat huolehtisivat myös kohteen osalta syntyneen rakennusjätteen poistamisesta ja siten saattaisivat omalla kunnossapitotyöllään kohteen tilaan, jossa epäjärjestyksestä johtuvat tapaturmavaarat olisi myös poistettu.
