Katastrofiluontoisten työtapaturmien tutkintajärjestelmä

11/89 Nosturinkuljettaja jäi peruuttavan ajoneuvoyhdistelmän alle

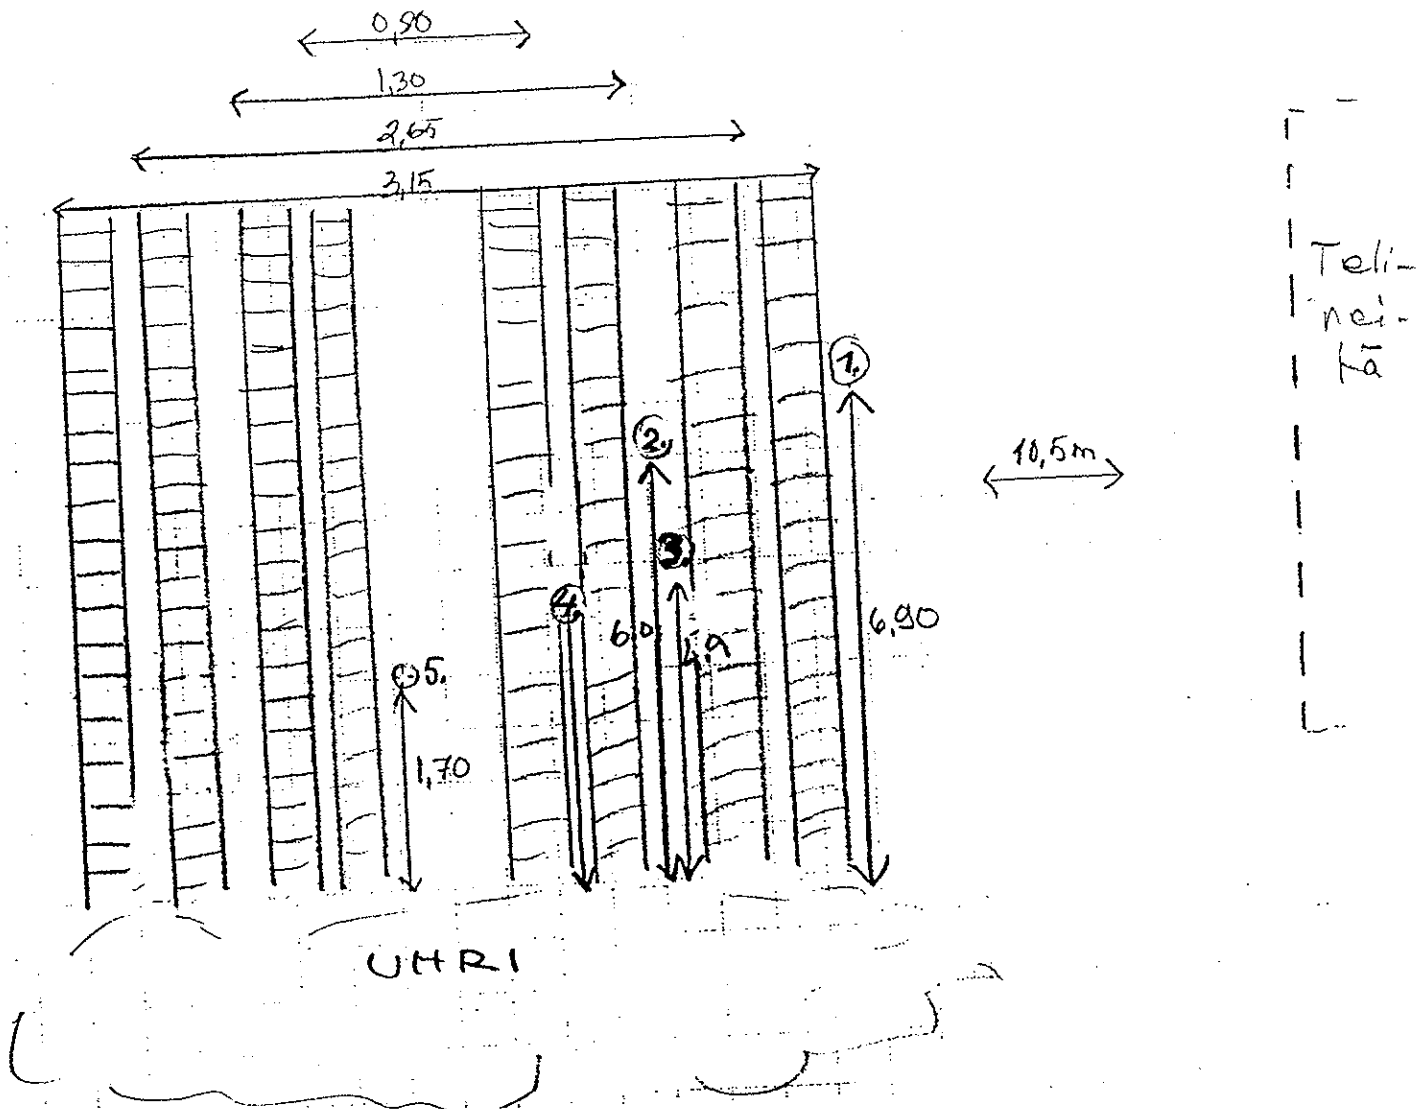
Piirrosliite

Tapahtumapaikkaa tutkittaessa voitiin todeta lumeen jääneistä jäljistä N.N:n liukastuneen ja kulkeutuneen pyörien työntämänä joitakin metrejä (ks. piirros).

Kuljetusalustan pyörien jäljet
- 1. Liukastumisjälki
- 2. Jalanjälki
- 3. Vaatteiden jättämä jälki
- 4. Verijälki
- 5. Uhrin rannekello

Siirrossa mukana olevien tulisi sopia siirtoreitti ja erityisesti peruutuksissa sopia missä mahdollisen reittiä tarkkailevan henkilön paikka on.

Reittiä tarkkailevan tulisi pimeässä näkyä esimerkiksi käyttämällä käsivalaisinta ja pimeässä heijastavaa materiaalia sisältäviä asusteita.
