Katastrofiluontoisten työtapaturmien tutkintajärjestelmä
Työpaikkakuolemantapausten tutkinta

18/89 T-pukkiin varastoidun teräsovi- ja ikkunakuorman kaatuminen
asentajan päälle

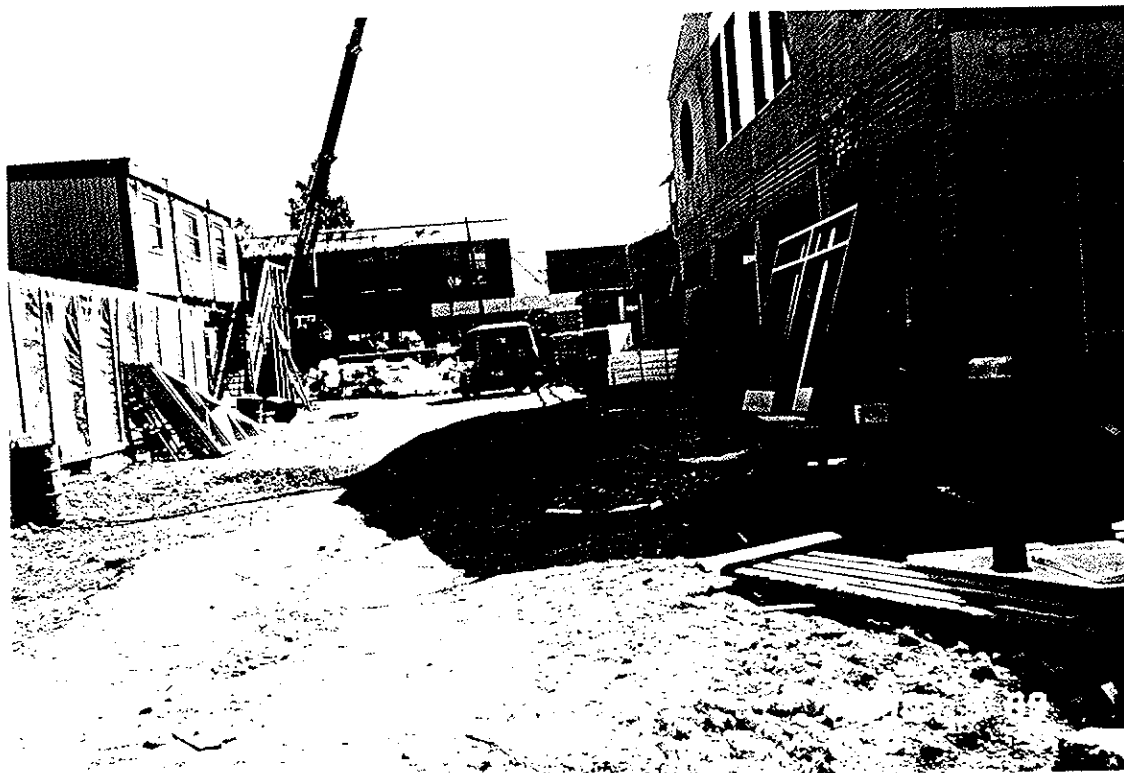
Paikka, johon T-pukki laskettiin, oli rakennuksien vieressä hieman viettävä rakennuksesta poispäin. Elementtejä valmistaneen yrityksen asentajat kävivät lähemmin katsomassa paikan T-pukille. He eivät kuitenkaan havainneet, että T-pukki oli väliaikaisessa varastopaikassaan hieman kallellaan. Elementtien painopiste tuli ilmeisesti hivenen kaatumasuunnan puolelle. Näin ollen elementtien paino tuli kokonaan kiinnitysnarujen varaan.

Kuva 1. Maanpinta vietti rakennuksesta poispäin paikassa, johon T-pukki elementteineen sijoitettiin.

Varastoitaessa elementtejä, vaikka tilapäisestikin, on varmistauduttava siitä, että elementtitelineen alusta on vaakasuora. Muutoinkin elementtitelineen alustan tulee olla tasainen, jotta elementtiteline seisoo vakaasti alustallaan.

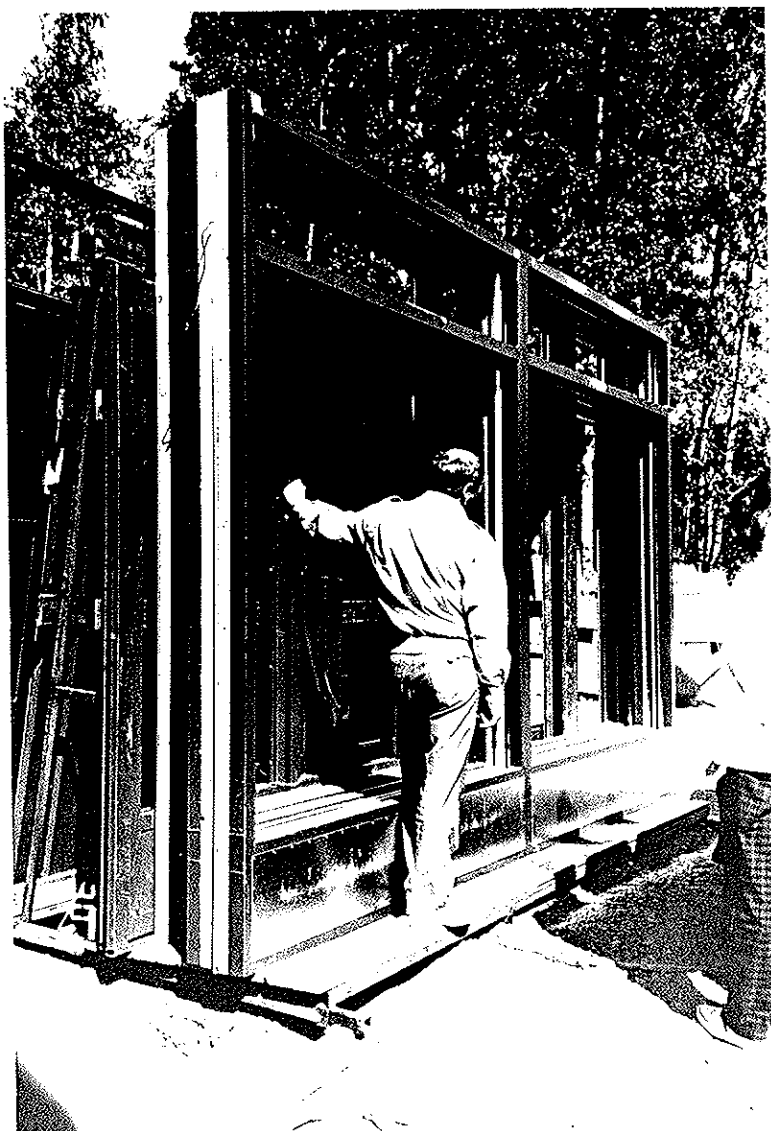
Teräselementit olivat T-pukissa kuorma-auton perävaunussa. Täältä T-pukit elementteineen nostettiin T-pukissa olevaa nostokoukkua käyttäen alas maahan pääurakoitsijan nosturilla. T-pukissa elementit ovat pystysuorassa asennossa 7 elementtiä pukin kummallakin puolella. T-pukista elementit kaatuvat helposti, mikäli niitä ei ole huolellisesti sidottu. Yksi elementti painaa n. 200-300 kg, joten koko T-pukin paino on n. 4 tn.

Kuva 2. T-pukissa elementit ovat jokseenkin pystysuorassa

Kuljetettaessa ja varastoitaessa elementtejä tulee elementit kiinnittää pukkiiin käyttämällä riittävän vahvoja kiinnitysapuvälineitä. Etenkin jos käytetään T-pukkia, jossa elementit ovat jokseenkin pystysuorassa, tulee elementtien pystyssä pysymiseen kiinnittää erityistä huomiota. Elementit tulisi sitoa jokainen erikseen T-pukkiiin siten, että yhden elementin ottaminen ei aiheuta muiden elementtien irtoamista pukista. A-pukin käyttäminen varastoisessa vähentää kaatumisvaaraa.

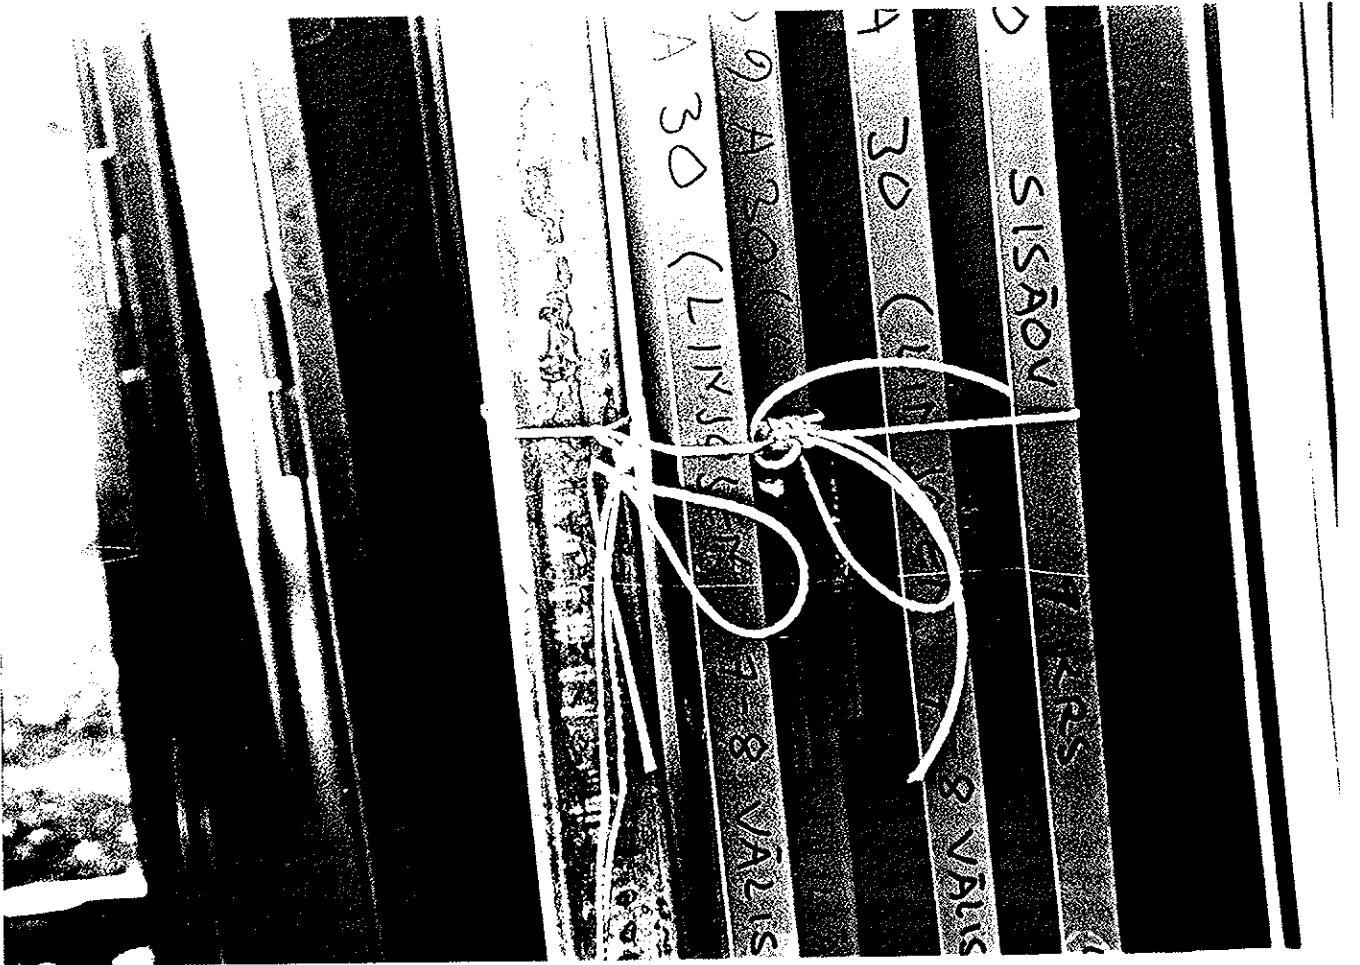
Teräselementit oli sidottu 3 mm:n muovinarulla jokainen aina viereiseen elementtiin. Lähinnä T-pukkia ollut elementti oli sidottu myös T-pukkiin. Kun teräselementtien ympäriltä otetaan kuljetuksen ja auton lavalta alas purkamisen jälkeen liinat pois, niin muovinaru ei ole riittävän vahva pitämään teräselementtejä pystyssä T-pukissa. 3 mm:n muovinaru ei kestä niille tulevaa painoa. Lisäksi narut saattavat jossain määrin hankaantua jo kuljetuksen aikana, mikä puolestaan heikentää entisestäänkin naruja.

Kuva 3. Elementit oli sidottu toisiinsa ohuella muovinarulla.

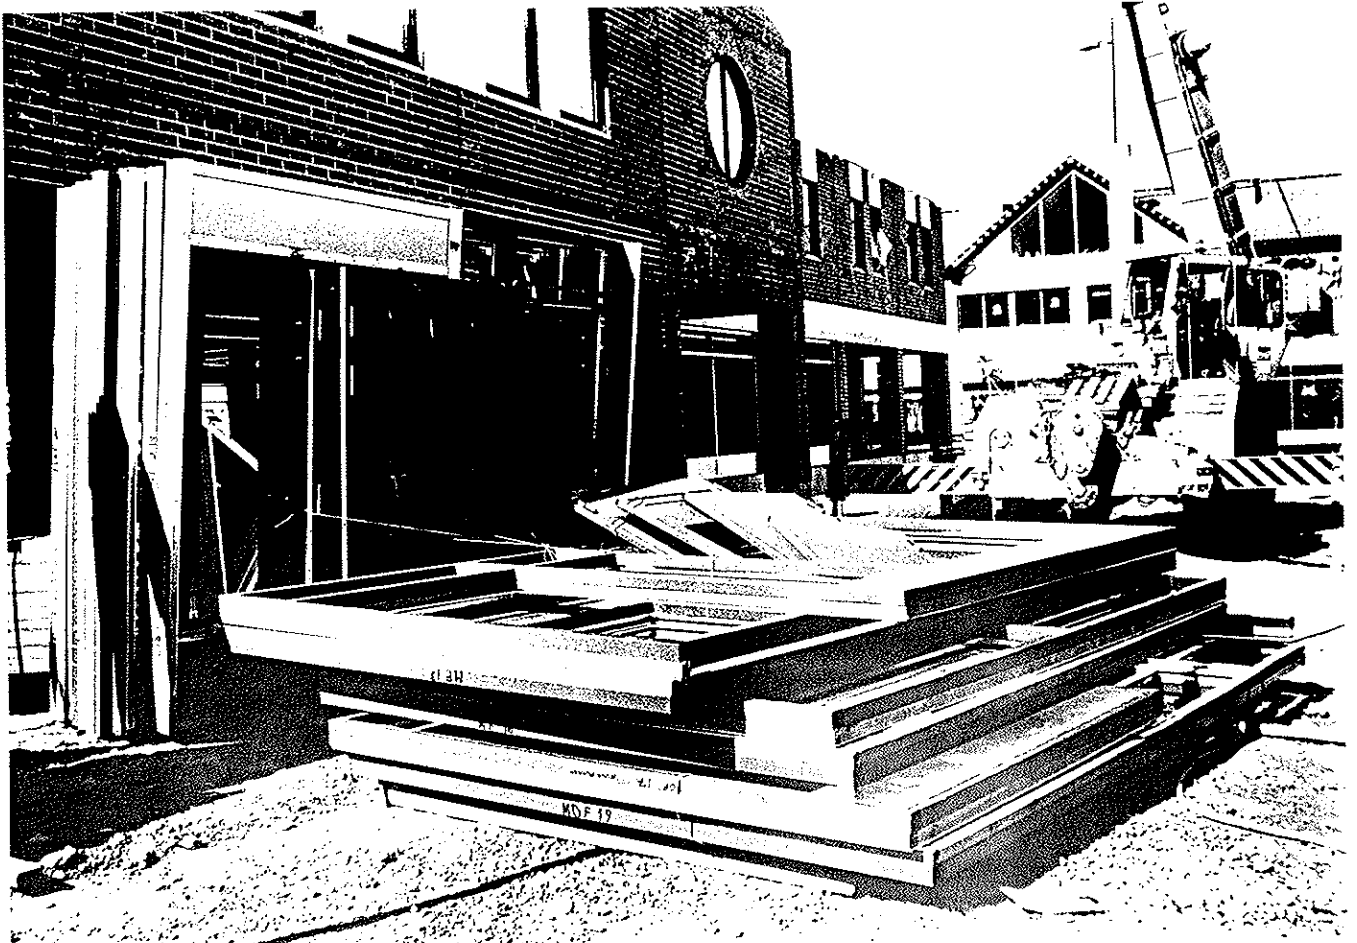
Asentaja N.N. kumartui katsomaan elementtien tunnuksia elementtien viereen. Tällöin elementtikuorma alkoi kaatua sidosnarujen pettäessä. Nosturin kuljettaja havaitsi ohjaamostaan, että elementit alkavat kaatua ja huusi varoituksen N.N.:lle. N.N. yritti väistää kaatuvia teräselementtejä, mutta ei ehtinyt niiden alta pois. Hän jäi lantion kohdalta puristuksiin kaatuvien elementtien alle ja löi kaatuessaan päänsä.

Elementtikuorma nostettiin välittömästi käsivoimilla N.N.:n päältä. Ambulanssi tuli paikalle 5 minuutin kuluttua tapahtumahetkestä ja lääkäri 2 minuutin kuluttua ambulanssin saapumisesta. Lääkärin elvytysyrityksistä huolimatta asentaja N.N. menehtyi saamiinsa vammoihin. Kaatuneen elementtikuorman paino oli n. 2 tn.

Kuva 4. Kaatuneet elementit tapaturman jälkeen
