TOT-RAPORTTI

5/06

Laitosmies putosi kattotuoleja korjattaessa 4 metriä betonilattiaan

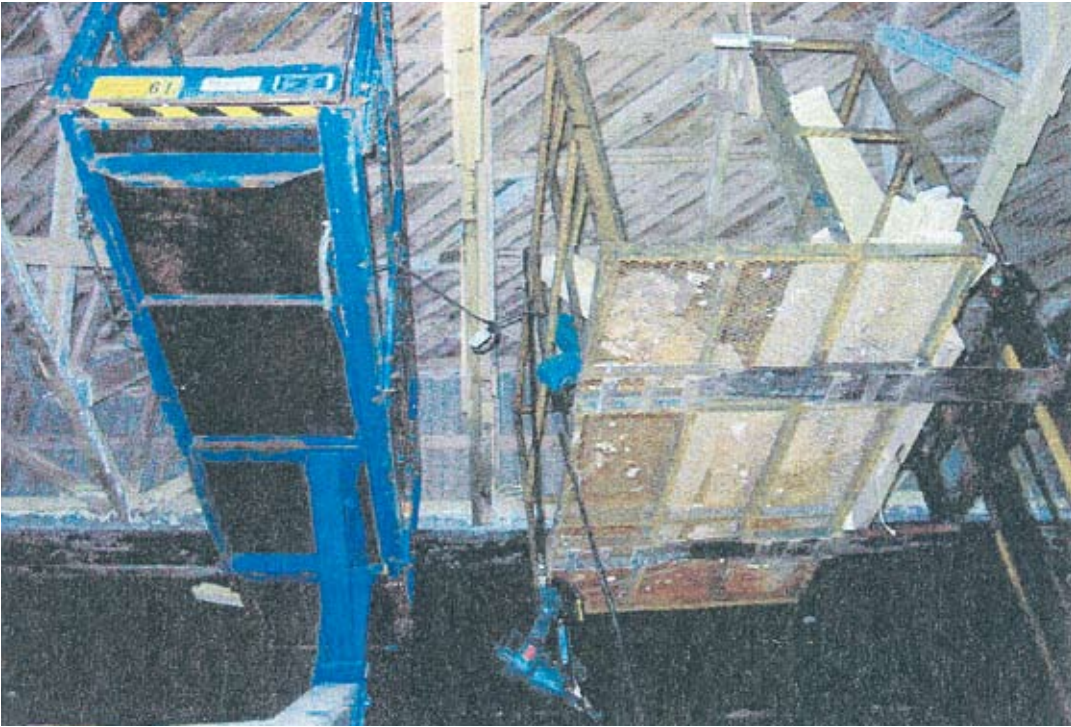
NN oli ollut uusimassa kattotuoleja käytöstä poistetulla jäädyttämöllä. Työtä tehtiin neljän metrin korkeudessa molemmilta puolilta katto- tuolia olevista henkilönostokoreista naulaamalla paineilmatoimisella naulaimella uusia puuosia kattotuolin paarteisiin ja sauvoihin (kuva 1).

Kuva 1. Nostokorit kattotuolin molemmin puolin.

Työtapaturmaan johti vaarallinen työmenetel- mä, jossa henkilönostimen ja trukin nostokoreja käytettiin työtasoina.

Kattotuoleja korjattiin mm. naulaamalla niihin lautoja molemmin puolin. Putoamisen jälkeen todettiin nostokorien sijainnin olleen siten, että

siirtyminen korista toiseen tapahtui nousemalla nostokorin kaiteelle.

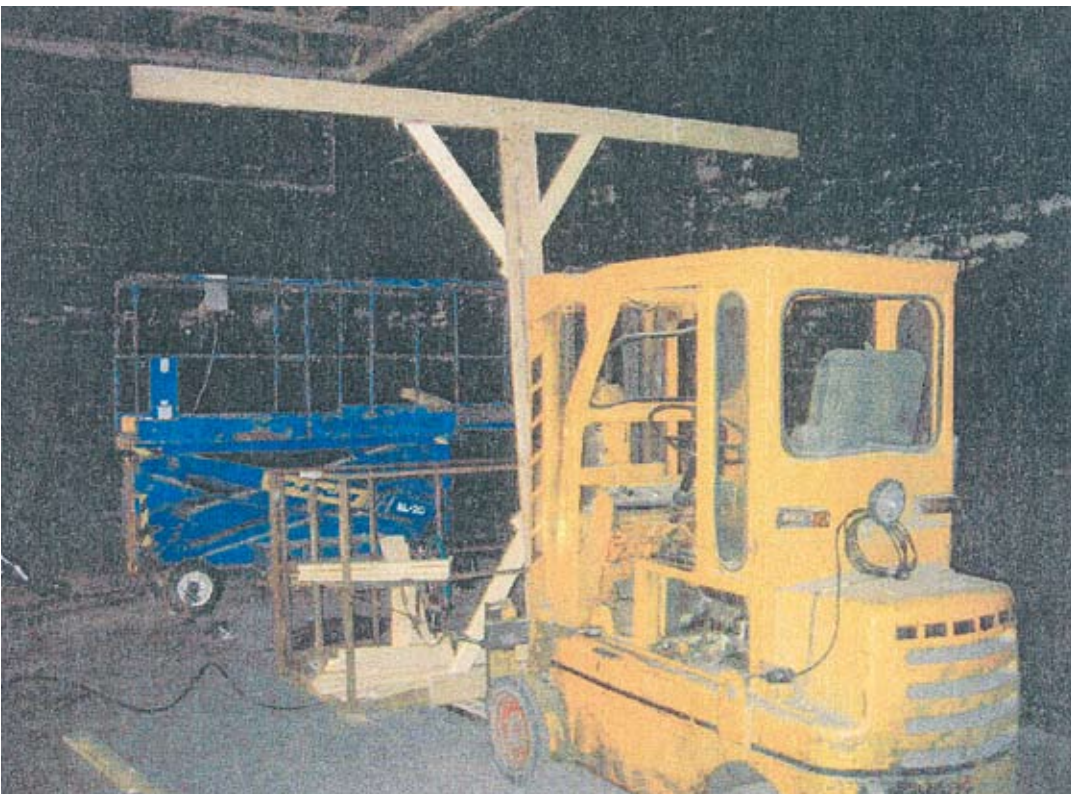
Nostokorissa ei ollut valmistajan merkintö- jä. Trukin koriin pohjaa vasten oli kiinnitettynä T-muotoinen parru ja poikki puu vinotuin, jolla tuettiin katon rakenteita korista alhaalta; tuenta todettiin puutteelliseksi (kuva 2).

Kuva 2. Kattotuolin T-tuki.

Henkilönostinta tai trukkia henkilönostotyös- sä ei saa käyttää hissinä ja ne ovat tarkoitettut vain korista tehtävää työtä varten. Korista ei saa poistua työn aikana. Trukkia ei saa käyttää rakenteiden kannatteluun, etenkin silloin, kun sitä käytetään henkilönostotyössä.

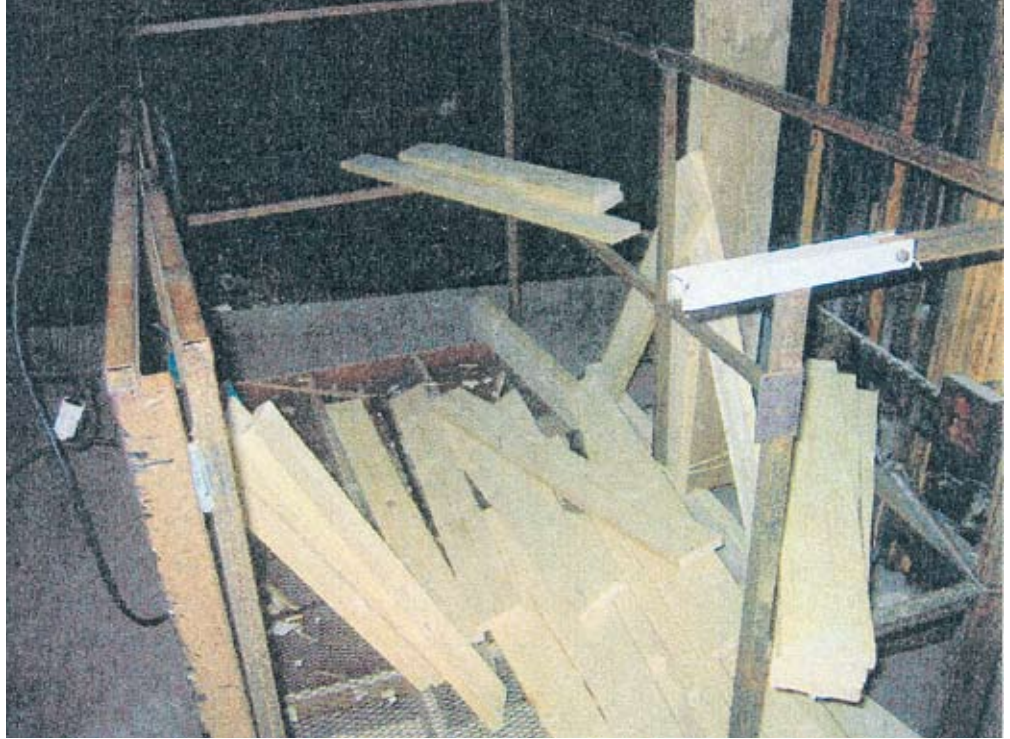
Trukin haarukat eivät olleet kuin ensimmäisten korin pohjan kiinnittimien läpi, koska kattotuenta vei osan haarukoitten pituudesta tyvipuolella; kori oli hieman vinossa. Trukki toimi henkilönos- timena, työtasona, kattotukena ja tarvikkeiden varastona (kuva 3).

Kuva 3. Kattotuolien vahvistamiseen varattua puutavaraa.

Kun trukkia käytetään henkilönostoihin, on otettava huomioon kaikki mitä valtioneuvoston päätöksessä henkilönostoista nosturilla ja haarrukkatrukilla (793/1999) on sanottu. Korin veräjän tulee olla itsestään sulkeutuva ja lukittuva.
