TOT-RAPORTTI

14/01

Asentaja putosi 4 m kiinnittäessään porrastornin välitasanteelle poikkipalkkia

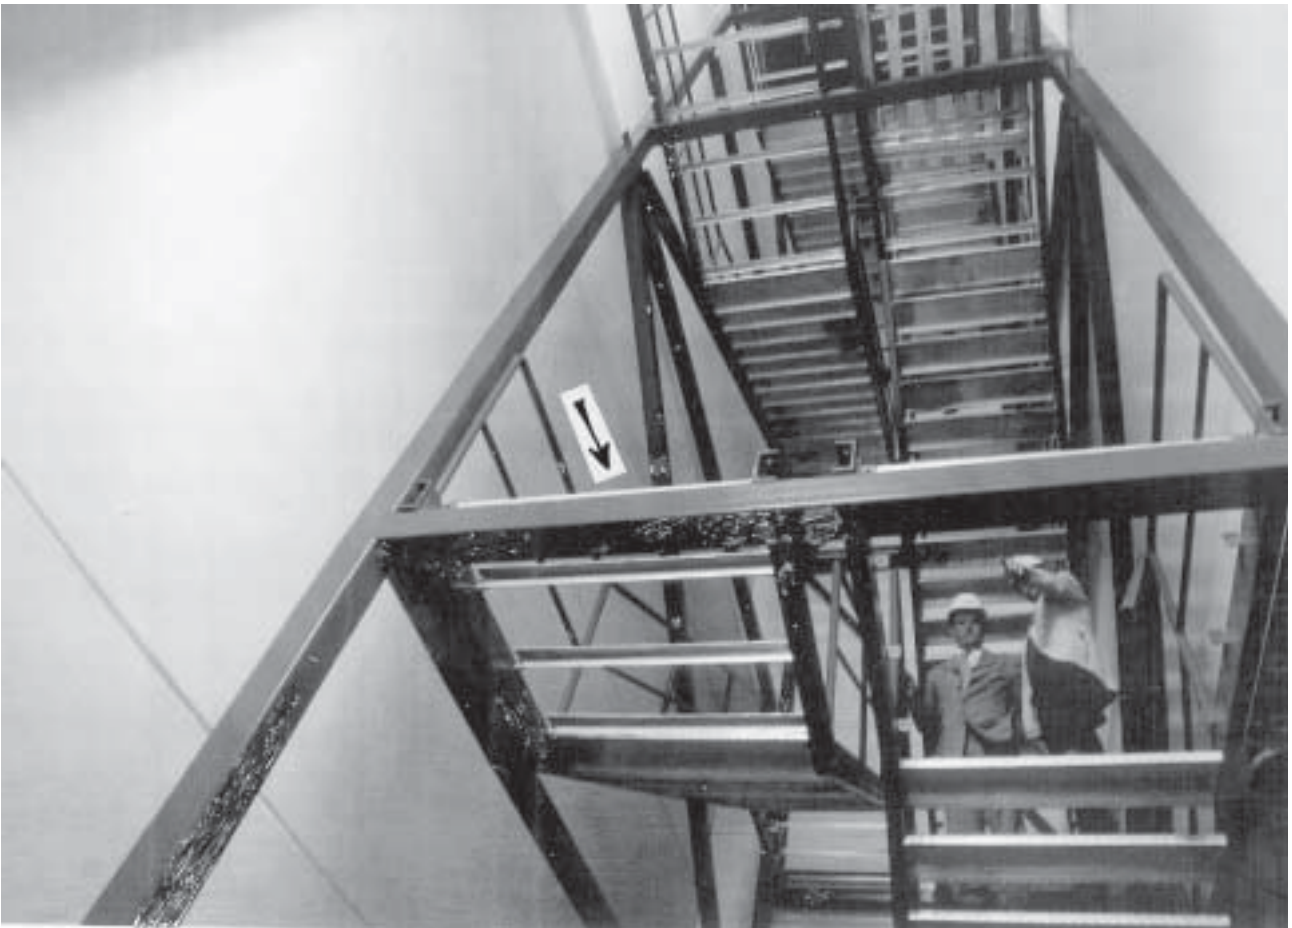
Kuva 1. Nuolella merkitty porrastaso +4,3 m sekä palkin asennuspaikka.

NN oli irrottanut kertaalleen kiinnitetyn välitasanteen reunassa olleen palkin ja leikannut käsihiomakoneella palkin molemmista päistä palan, jolloin palkki mahtui paremmin paikalleen. Ilmeisesti palkkia uudelleen kiinnittäessään NN oli pudonnut avonaiselta 4,3 metriä korkealta välitasanteelta päälleen betonilattialle. Todennäköisesti kulmarauta oli lähtenyt putoamaan ja uhri oli kurkottanut perään ja pudonnut itse (valokuvat 1–3).

Asennusta suoritettiin teräsrakenteiden päällä seisten. Putoamisen estäviä työtasoja ei ollut päinvastoin kuin ylempänä, noin 9 m lattiatastosta olevalla tasanteella (ks. kuva 1).
