TOT-RAPORTTI

18/01

Henkilönostin ja kuljettaja putosivat kierreajoluiskalta kuilun pohjalle

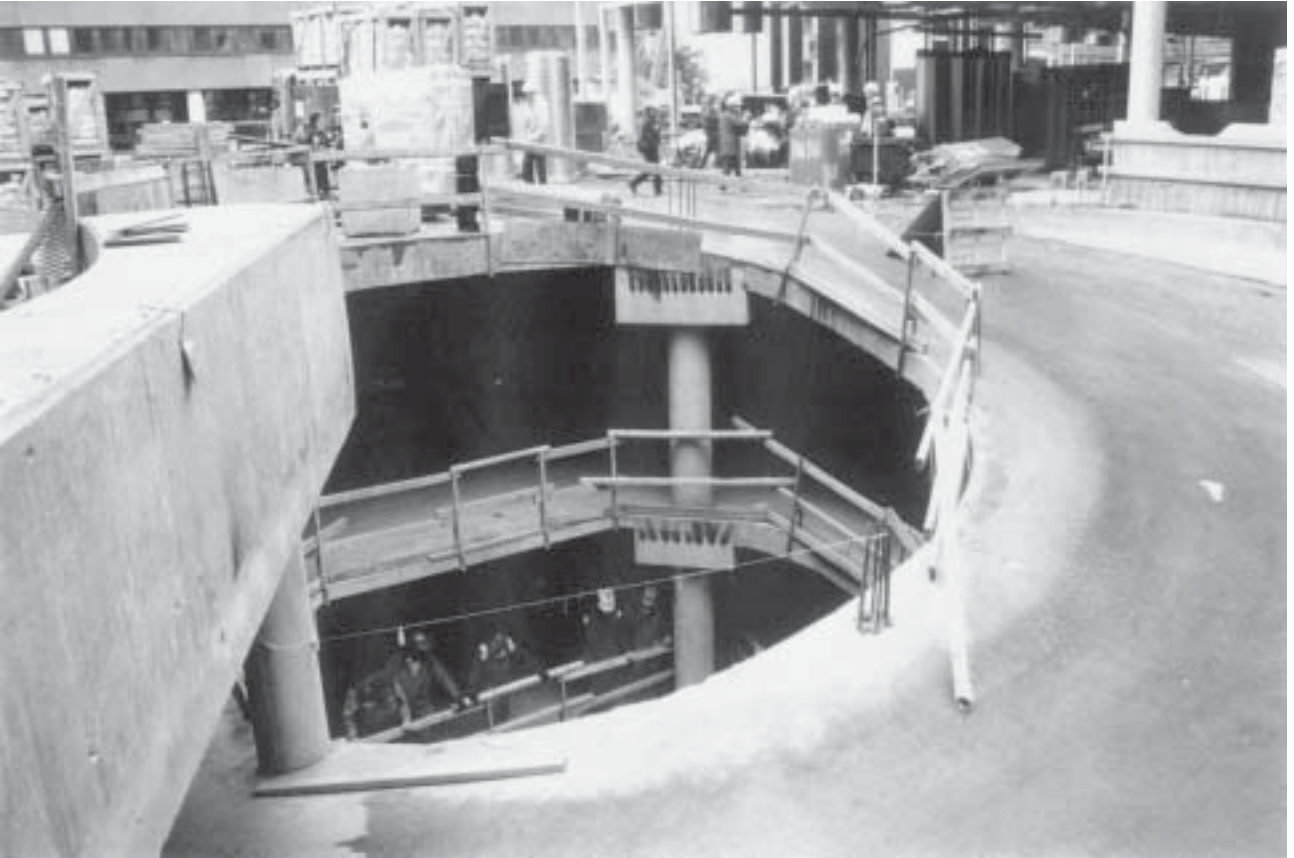
Kuva 1. 1. kerrostaso kuvan yläreunassa, kierreaajoluiskan alku.

Ko. henkilönostin sijaitsi aamulla Teknologiakeskuksen työmaalla katutaso 1. kerroksen alueella (kuva 1). Asentajat ryhtyivät nostimen siirtoon.

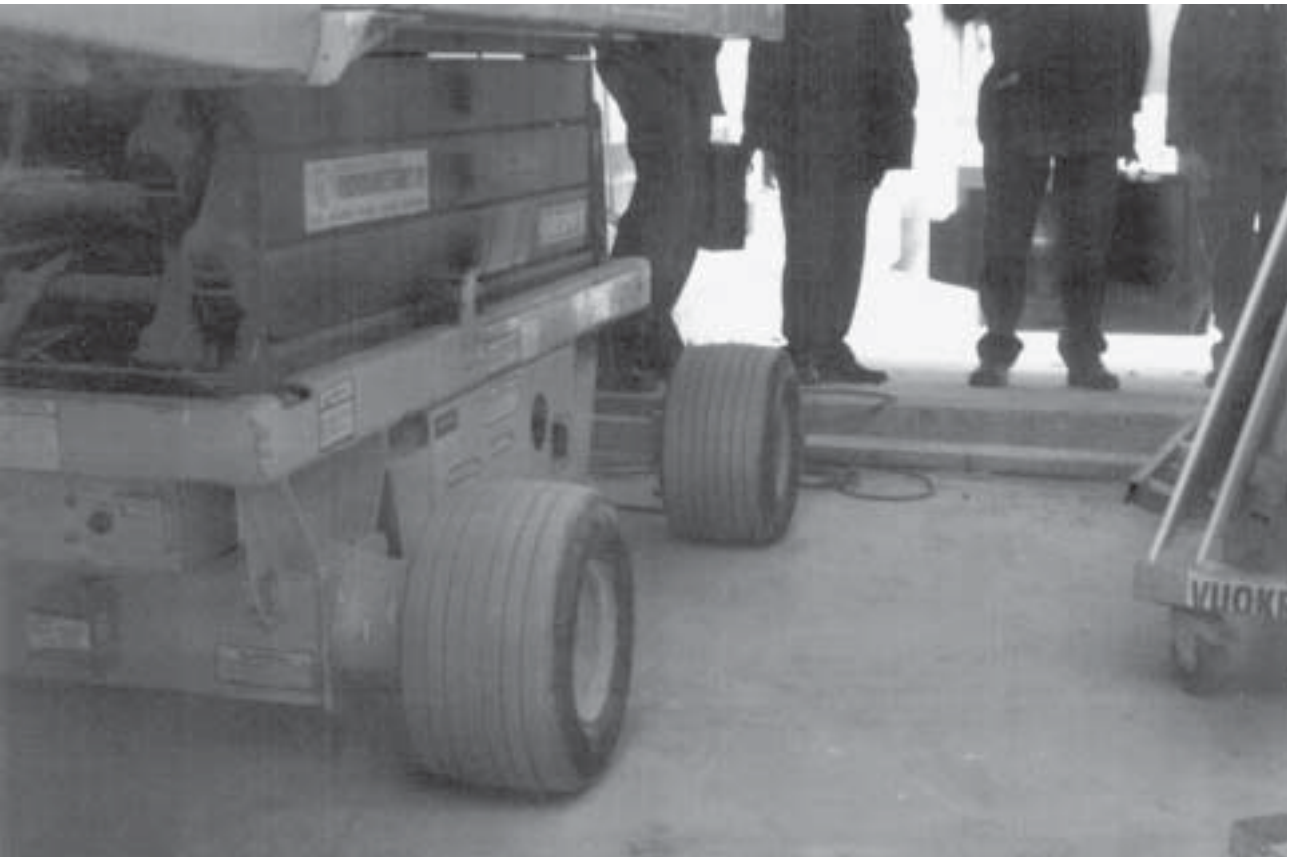
Kuva 2. Kynnys, suora ajoluiska oikealla takana.

Luiskan alkupäässä oli kuitenkin 17 cm korkea kynnyksen (kuva 2). Henkilönostimen matala maavara esti kynnyksen ylityksen.

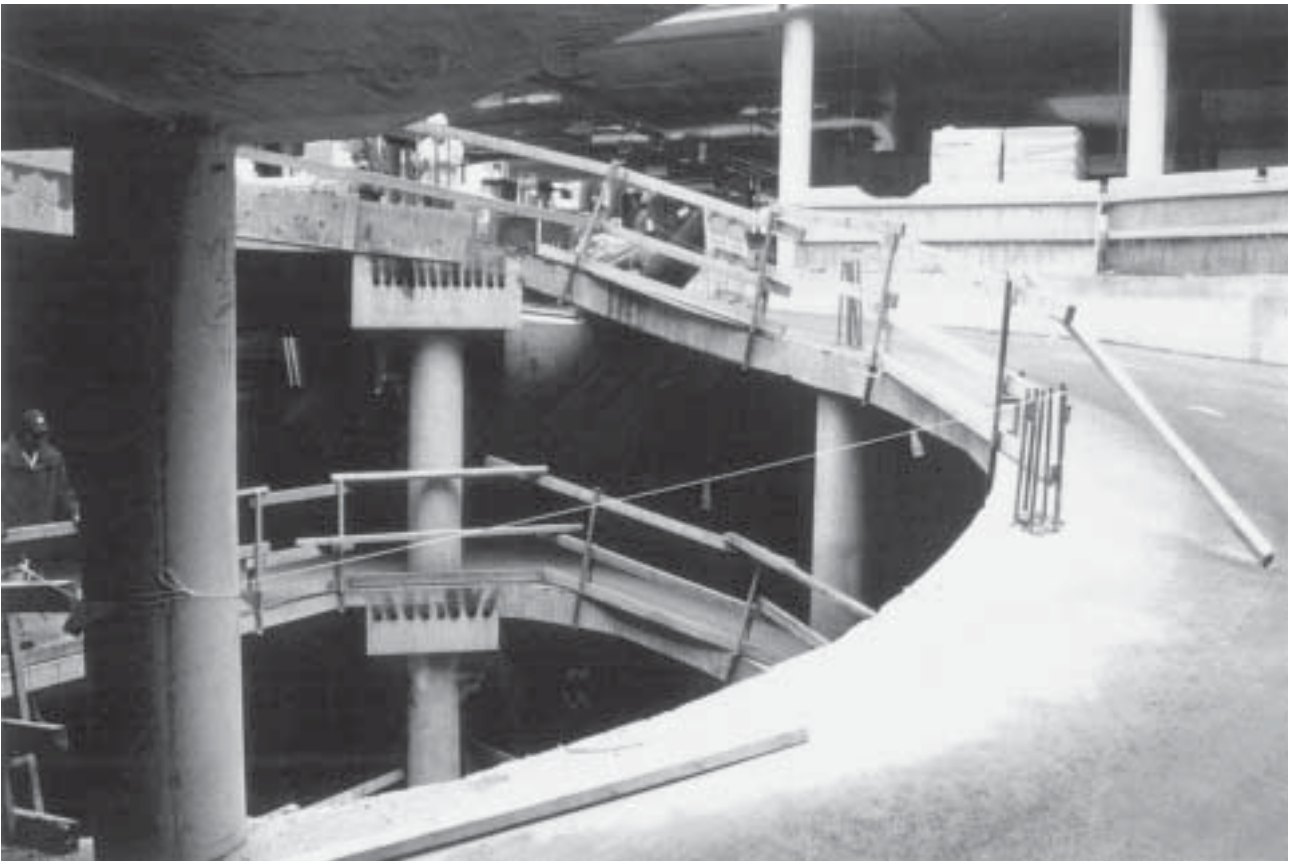
KK:n mukaan henkilönostimen vauhti oli yhtäkkiä kiihtynyt luiskan alkuvaiheessa jo 3 metrin matkalla. NN ohjasi henkilönostimen sisäkaiteeseen, josta se oli syöksynyt suojakaiteiden läpi kuiluun pudoten sen pohjalle noin 13 metrin matkan. KK:n kertoman mukaan NN oli yrittänyt hypätä kyydistä silloin, kun nostin meni kaiteista läpi, mutta ei onnistunut (kuvat 3–4).

Kuva 3. Henkilönostin osui pilariin, suistui kaiteiden läpi kuiluun.

Ajettaessa nostolavaa onnettomuuspaikan kierrerramppia alaspäin on yksi nostolavan neljästä pyörästä väistämättä ollut irti alustasta rampin geometrisesta muodosta johtuen. Toinen etupyörästä on jossain ajon vaiheessa noussut ilmaan ja ilmaan nousseen pyörän hydraulimoottorin jarruttava vaikutus on kadonnut ja toisen pyörän jarrutusvoima on muuttunut toista pyörää vapaasti pyörittäväksi. Tällöin tilanne on muuttunut hallitsemattomaksi nopeuden kiihtyessä eikä jarrutusmahdollisuutta enää ole ollut. Havaintojen mukaan myöskään takapyörien seisontasalpa ei toimi pyörien pyöriessä kiihtyvällä nopeudella”.

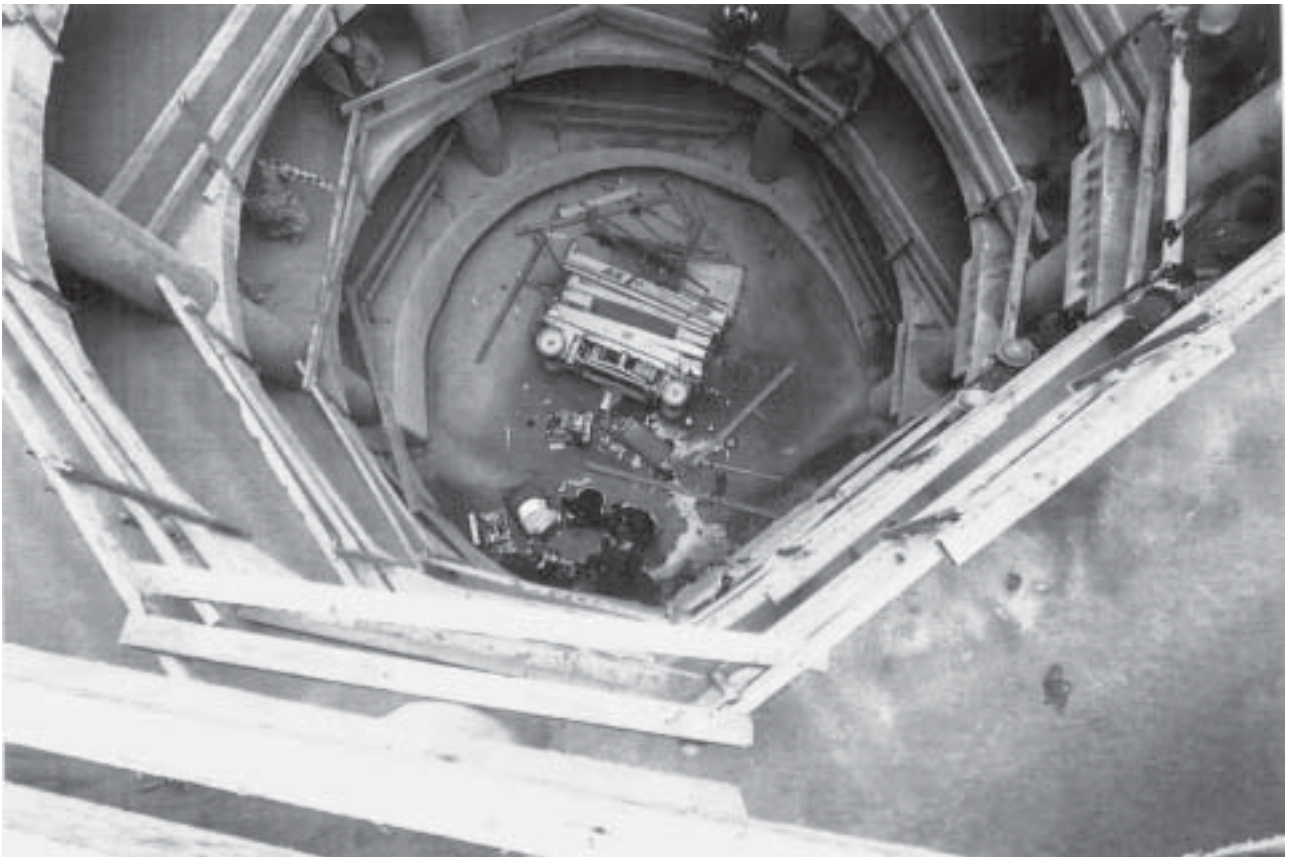
Kuva 4. Nostin putosi pohjakerrokseen.
