TOT-RAPORTTI

3/06

Yhdyskuntapalvelua suorittava putosi sisätoimiston katolta

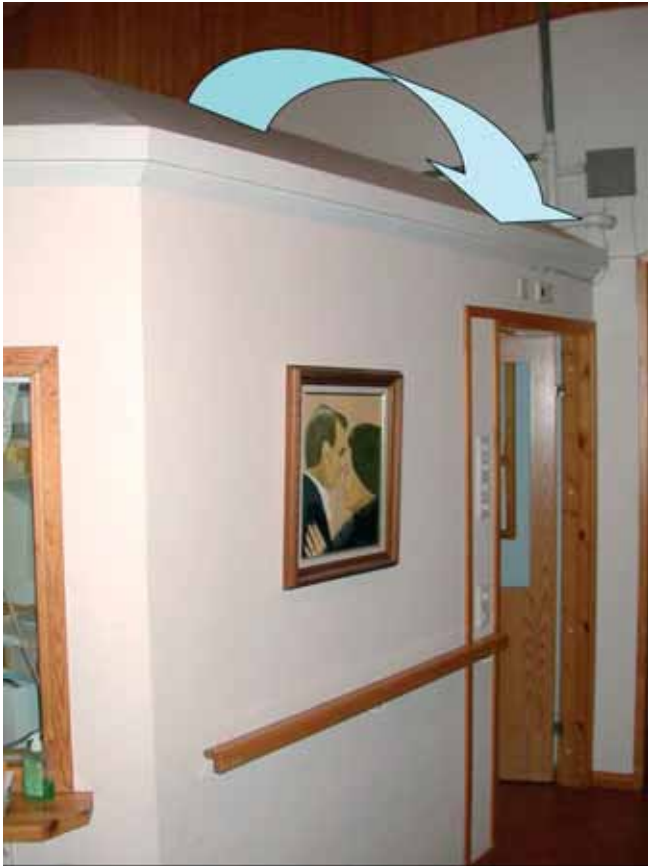
Kuva 1. NN putosi vanhainkodin toimistotilan katolta.

Töiden aloittamisesta n. 45 minuutin kuluttua läheisessä ruokalassa olleet kuulivat eteisaulasta putoamisen aiheuttaman tömähdyksen. NN oli pudonnut toimistotilan katolta, ja lyönyt päänsä raskarakenteiseen, pahkasta valmistettuun tuoliin. Tapauksella ei ole silminnäkijää. Todennäköisesti NN astui epähuomiossa katon reunaa kohti kaltevalle luiskalle, jonka seurauksena menetti tasapainon ja putosi alas. On myös mahdollista, että NN kompastui imurin johtoon tai sprinkler-putkiin.

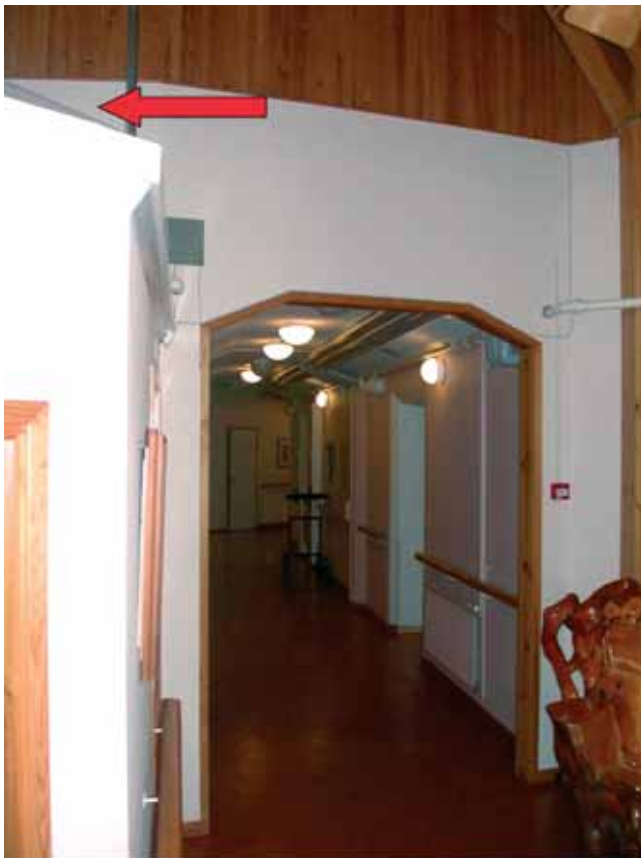
Toimistotilan katto on n. 2,8 metriä korkea, ja se loivenee reunaa kohti 0,5 metrin matkalla n. 0,4 metriä. Luiska on samanvärinen muun katon kanssa, eikä siinä ole merkintää loivenemisestä, joten sitä ei ole kovin helppo havaita. Reunaa ei ole merkitty mitenkään. Katon reunalla ei ole kaiteita tms. putoamisen estäviä rakenteita.

Kuva 2. Toimistotilan katto loivenee reunaa kohti 0,5 metrin matkalla n. 0,4 metriä (nuoli). Luiska on samanvärinen muun katon kanssa, eikä siinä ole merkintää loivenemisesta, joten luiskaa ei ole kovin helppo havaita. Reunaa ei ole merkitty mitenkään. Katon reunalla ei ole kaiteita tms. putoamisen estäviä rakenteita.
