TOT-RAPORTTI

21/01

Rakennusmies putosi hitsausta suorittaessaan lämpöeristenipun päältä 2,3 m maahan

TOT 21/01

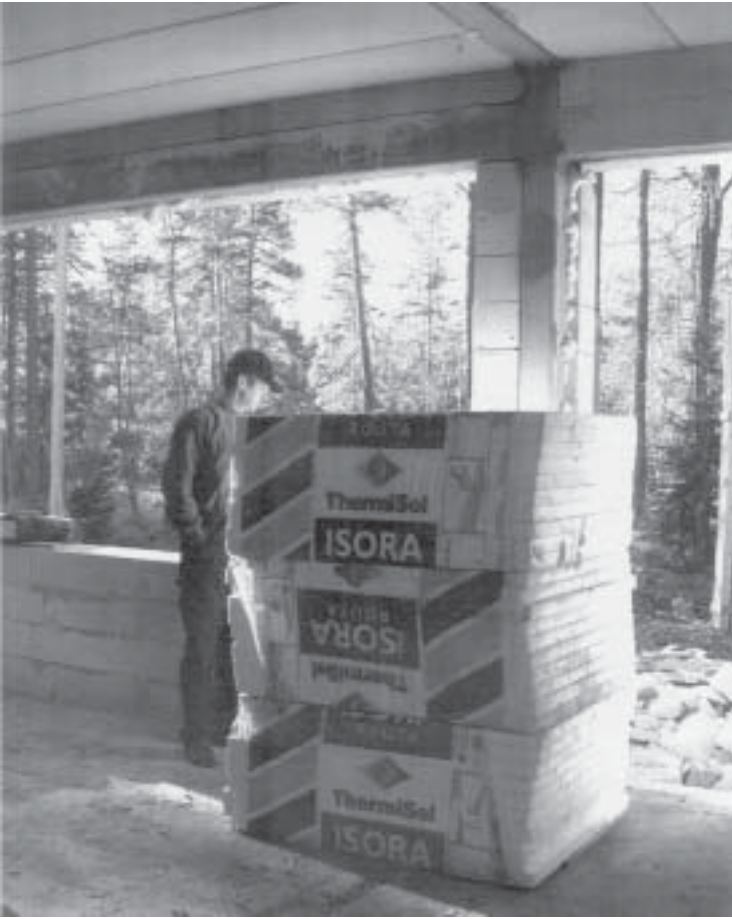
Rakennusmies NN oli hitsaamassa runkoon liittyviä teräsosia. Hän oli asettanut kolme kappaletta lämmöneristenippuja päällekkäin, jolloin niistä muodostui 1,53 m korkea taso lattian pinnasta. NN putosi lämmöneristenippujen päältä ikkunapenkin kautta rakennuksen ulkopuolelle 2,3 metrin korkeudelta (kuva 1).

Kuva 1. Lämpöeristenippu, jota käytettiin työalustana. NN putosi ikkuna-aukon kautta.

Työntekijöiden käyttöön on varattava turvaliset työtelineet. Telineelle on oltava nousutie ja telineissä on käytettävä suojakaidetta ja jalkalistaa, jos mahdollinen putoamiskorkeus ylittää 2 m (kuten tässä tapauksessa). Työnantajan on huolehdittava, etteivät hänen työntekijät työskentele paikoissa, joissa työvälit puuttuvat tai ovat keskeneräiset.

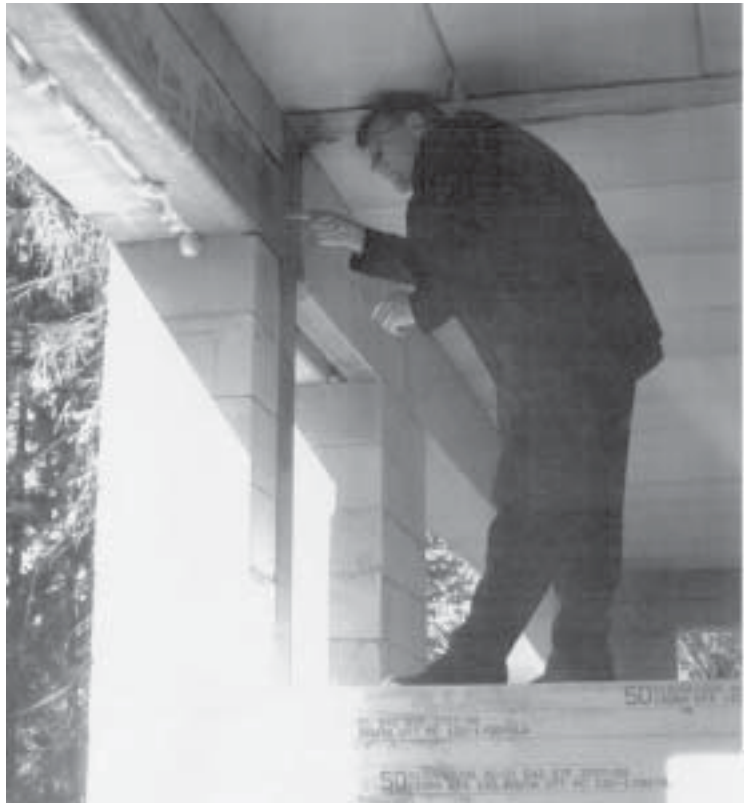
Työalustana käytettiin epävakaata lämmöneristenippua (ks. kuva 2). Rakennusyriityksen omistaja kertoi yleensäkin näin meneteltävän lyhytkestoisissa töissä.

Kuva 2. Lavastettu työasento.
