**MYYMÄLÄPÄÄLLIKKÖ PUTOSI
PINOAMISVAUNUN HAARUKKAAN LAITETUN
KUORMALAVAN PÄÄLTÄ**

TOT 16/09

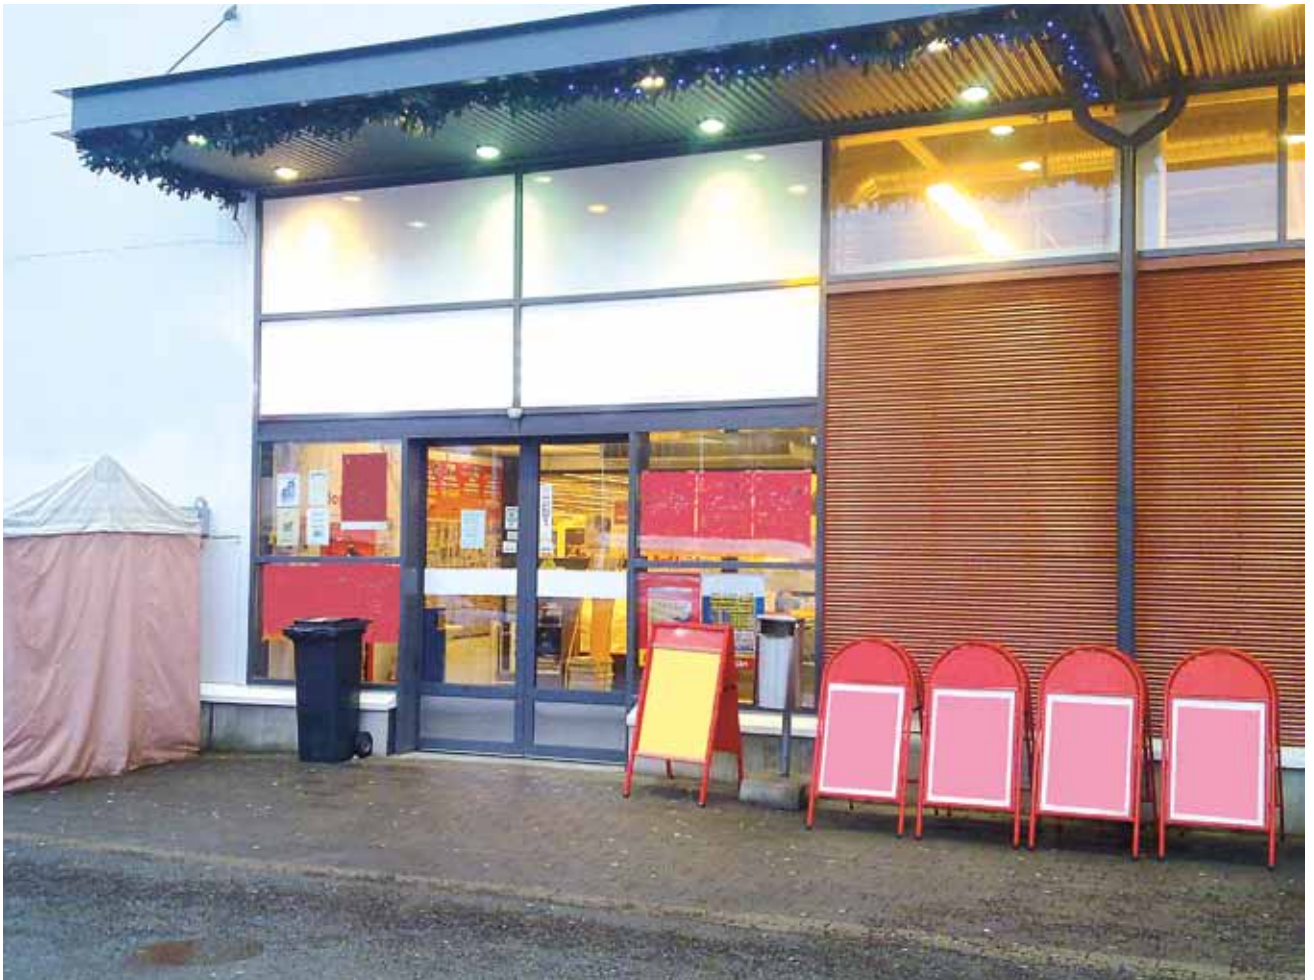
Tavaratalon pääoven yläpuolelle oli asennettu edellispäivänä jouluvalot, jotka eivät kuitenkaan toimineet täysin odotetulla tavalla. Tavaratalon myymäläpäällikkö NN (50-v.) päätti korjata ongelman itse. Hän pyysi myyjä MM:ää nostamaan hänet pinoamisvaunun haarukkaan laittamiensa kahden kuormalavan päällä seisten n. 3,5 metriin ylettyäkseen valoihin. Ylös päästyään

Miehet käyttivät henkilönostoon pinoamisvaunua, jonka haarukkaan olivat asettaneet kaksi puolikasta kuormalavaa ”nostotasoksi”. Tavaroiden nostamiseen tarkoitettujen laitteen käyttö henkilönostossa tässä kuvatulla tavalla on erittäin vaarallista, sillä kuormalava on epävakaa, se saattaa pudota vaunun haarukasta eikä siinä ole minkäänlaista putoamisen estävää suojaa.

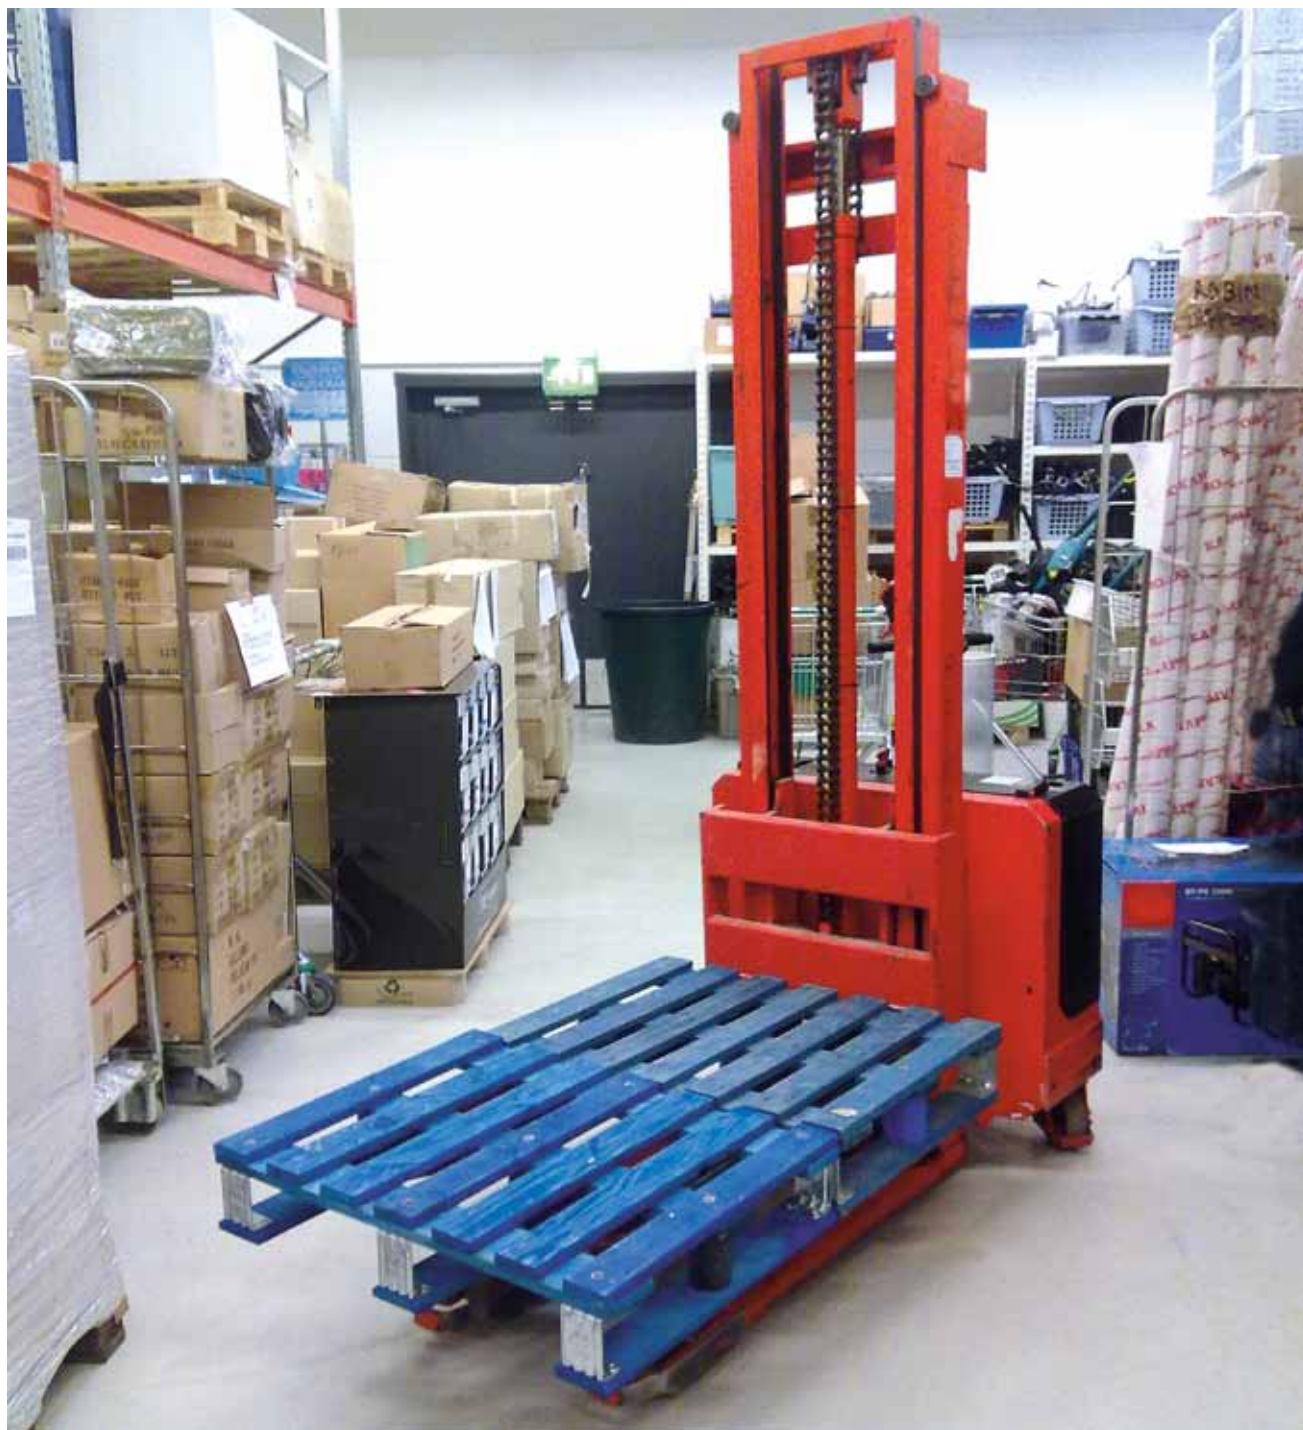
Kuva 1. NN pyysi MM:ää nostamaan hänet kohteeseen pinoamisvaunulla, jonka haarukkaan miehet asettivat kaksi puolikasta kuormalavaa.

Putoamisvaarallisissa töissä on aina käytettävä asetusten mukaisia työtelineitä tai henkilönostimia. Henkilöiden nostaminen on sallittua vain tähän tarkoitukseen valmistetulla nostolaitteella.

Mikäli henkilönostimen käyttö ei ole turvallista tai tarkoituksenmukaista, voidaan henkilönostoihin käyttää myös tavaroiden nostamiseen suunniteltua ja valmistettua nostolaitetta (valtioneuvoston päätös henkilönostoista nosturilla ja haarukkatrukilla 793/1999). Käytettäessä henkilönostoihin tavaroiden nostamiseen suunniteltua laitetta on nostotyön turvallisuus varmistettava noudattaen työvälineiden turvallista käyttöä ja tarkastamista koskevassa valtioneuvoston asetuksen (403/2008) luvussa 3a (nosturin ja haarukkatrukin käyttö henkilönostoihin) esitettyjä vaatimuksia. Tällöin on mm. käytettävä tarkoitukseen suunniteltua henkilönostokoria.
