# TOT-RAPORTTI

## Kuorma-autonkuljettaja putosi noustessaan lavalle

# TOT 22/05

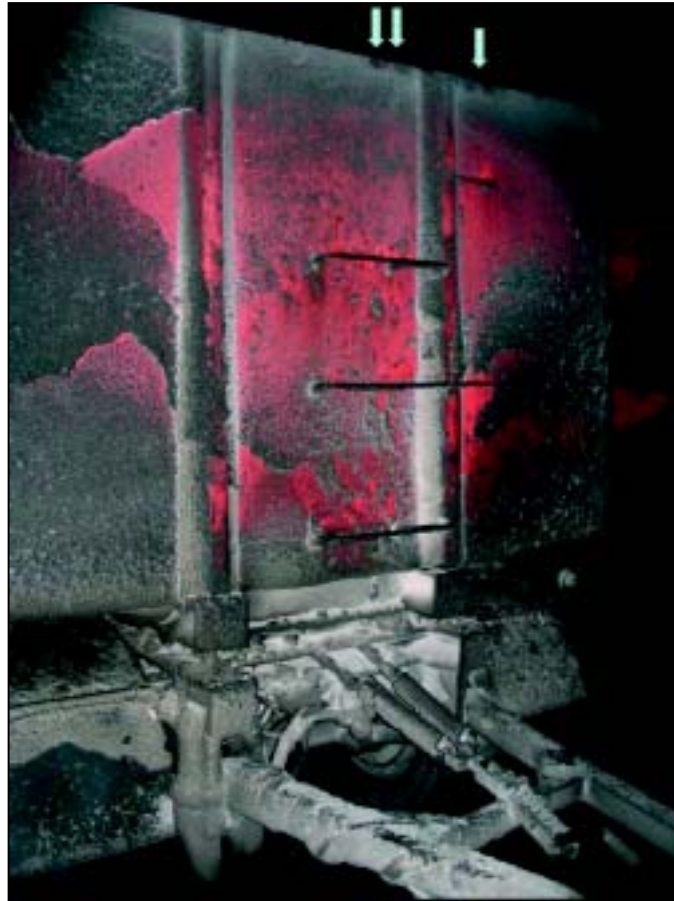
*Kuva 1. NN nousi lavan etuosaan hitsattuja askelmia pitkin kantaen mukanaan muovista, neljän litran suolakanisteria. Jäljistä päätellen (nuolet) hänen otteensa oli livennyt lavan reunasta hänen noustessaan lavalle, jolloin hän oli pudonnut vetoauton ja perävaunun väliin ja osittain vetoaisan päälle.*

Todennäköisesti NN oli ollut aikeissa nousta lavalle suolatakseen sen ennen vetoauton kippaamista. Hän oli noussut lavan etuosaan hirtattuina askelmia pitkin, kantaen mukanaan muovista neljän litran suolakanisteria. Jäljistä päätellen hänen otteensa oli livennyt lavan reunasta hänen noustessaan lavalle, jolloin hän oli pudonnut vetoauton ja perävaunun väliin ja osittain vetoaisan päälle. NN kuoli myöhemmin sairaalassa saamiinsa päavammoihin.

Kuvattu yhdistelmäajoneuvon lavojen suolaus  
on käytännössä vaarallinen työmenetelmä, min-  
kä vuoksi kuljetusyrityksissä pitää ryhtyä tarvit-  
taviin toimenpiteisiin turvallisemman työmene-  
telmän kehittämiseksi. NN:n työnantajayrityk-  
sessä suolaus on toteutettu tapaturman jälkeen  
kivihiihen noutopaikalla, jossa suola pystytään  
levittämään lavalle perävaunua ylemmältä tasol-  
ta. Tällöin työntekijän ei tarvitse lainkaan nousta  
ja liikkua lavalla.

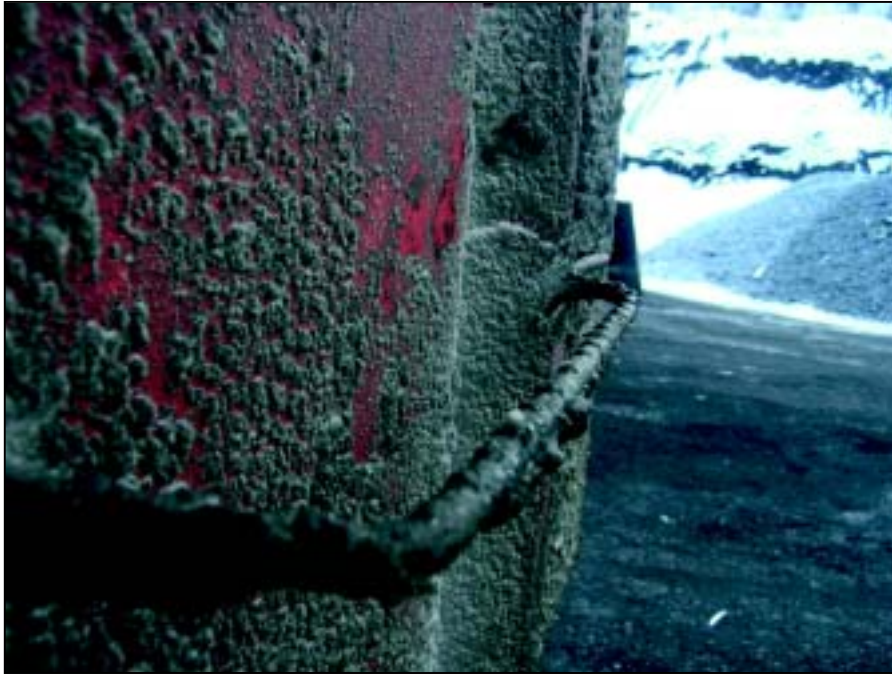
*Kuva 2. Lavalle nousuun lavan etuosassa olevia askelmia pitkin liittyy putoamisvaara, sillä talvisista olosuhteista ja tikkaiden sijainnista johtuen tikkaat ovat usein jään ja lumen takia liukkaat.*

Lavalle nousuun lavan etuosassa olevia as-  
kelmia pitkin liittyy putoamisvaara, sillä talvi-  
sista olosuhteista ja niiden sijainnista johtuen  
tikkaat ovat usein jään ja lumen takia liukkaat.

NN:n käyttämän, kuten lähes kaikkien NN:n  
työnantajayrityksen ajoneuvoyhdistelmien pe-  
rävaunut on tehty kuljetusyrityksen omalla pa-  
jalla. Myös NN:n käyttämän ajoneuvon perä-  
vaunuun askelmat on tehty omalla pajalla. Käy-  
tännössä kullakin autolla on nimetty kuljettaja,  
ja askelmat on suunniteltu autoihin niitä kuljet-  
tavien työntekijöiden omien mieltymysten mu-  
kaisiksi. Suunnittelussa on siis pyritty ennen  
kaikkea tikkaiden käyttökelpoisuuteen ja käy-  
tettävyyteen. Nousutiehen liittyviä työturvalli-  
suusriskejä ei ole kuitenkaan onnistuttu riittä-  
vän tehokkaasti poistamaan.

Koneen, laitteen tms. työvälineen valmistajan  
pitää huolehtia siitä, että suunnittelussa huomi-  
oidaan työturvallisuuteen vaikuttavat tekijät ja  
työvälinettä koskevat määräykset. NN:n työn-  
antajayrityksen työpajalla on pyritty kehittämään  
tikkaiden käytettävyyttä ja turvallisuutta kuljet-  
tajilta saadun palautteen perusteella. Suunnitte-  
lussa ei kuitenkaan riittävästi ole huomioitu työ-  
turvallisuuteen liittyviä tekijöitä.

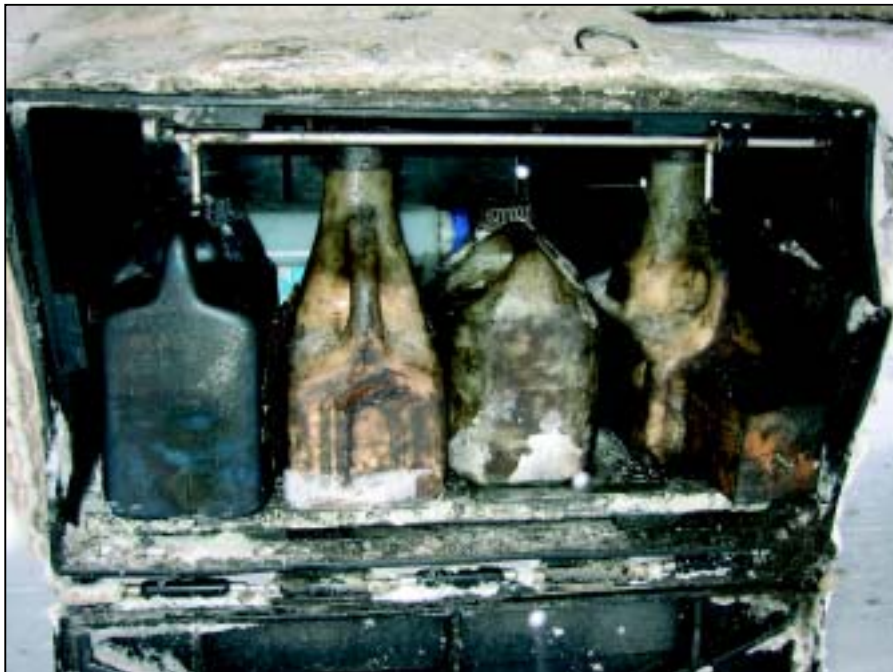
*Kuva 3. Suolausastioina käytettiin käytöstä poistettuja öljy- ja pesunesteastioita. Niitä säilytetään lavan alla olevassa laatikossa. Kuljettajan siis täytyy kantaa toisessa kädessään astia mukanaan lavalle, jolloin kiipeäminen ei ole turvallista.*

Suolausastioina käytettiin käytöstä poistettuja öljy- ja pesunesteastioita. Niitä säilytetään lavan alla olevassa laatikossa. Kuljettajan siis täytyy kantaa toisessa kädessään astia mukanaan lavalle, jolloin kiipeäminen ei ole turvallista.
