TOT-RAPORTTI

YTOT 2/05

Henkilönostimen vakainketjut murtuivat. NN ja KK putosivat korista, NN kuoli

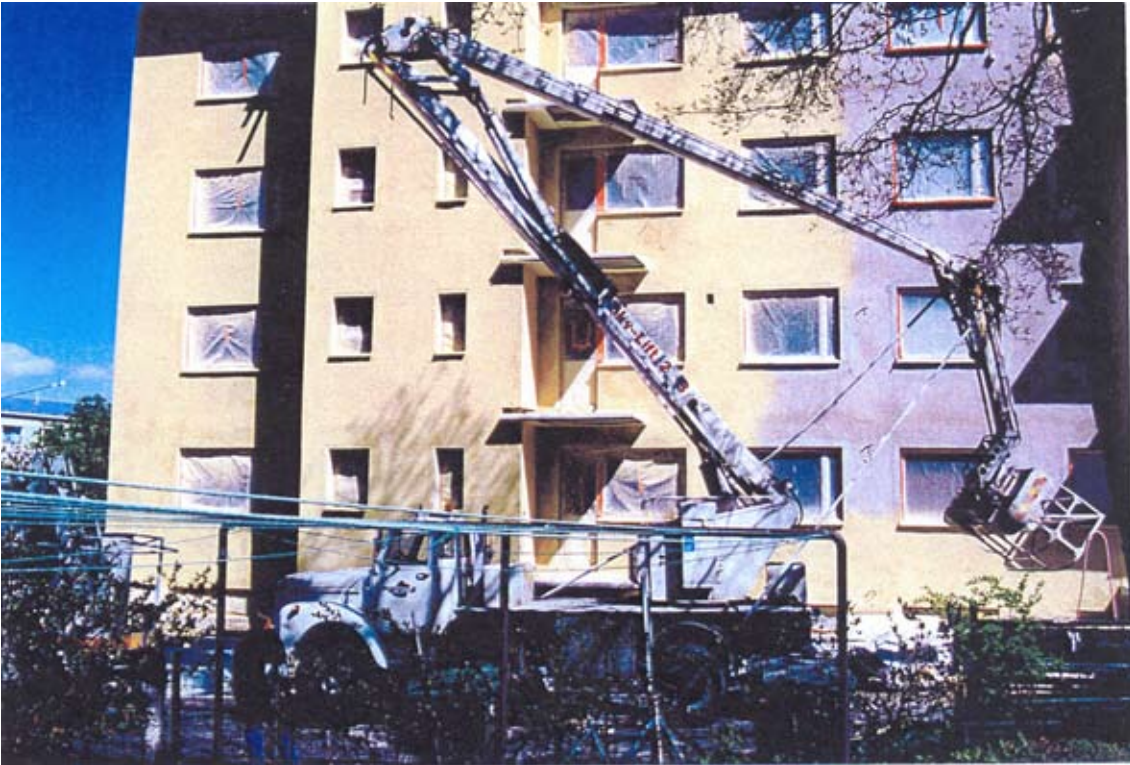
Laskettaessa oli korin toinenkin vakainketju katkennut, jolloin kori äkillisesti kiepahti vaaka-atasosta noin 45 astetta. Kiepahtamisen seurauksena sekä NN että KK putosivat korin kaiteen yli asfalttipihalle noin neljän metrin matkan (kuvat 1–3).

Kuva 1. Nostokoriauton rikkoutunut nostin.

Rakennustyössä käytettäville henkilönostimille on tehtävä sekä käyttöönottotarkastus työmaalla että viikottainen kunnossapitotarkastus.

Vähintään 10 vuoden välein määräaikaistarkastuksen yhteydessä käytetään ainetta rikkomattomia tarkastusmenetelmiä ja puretaan sellaisia turvallisuuden kannalta tärkeitä kokoonpano-osia, joiden tarkastaminen ei ole muutoin mahdollista.

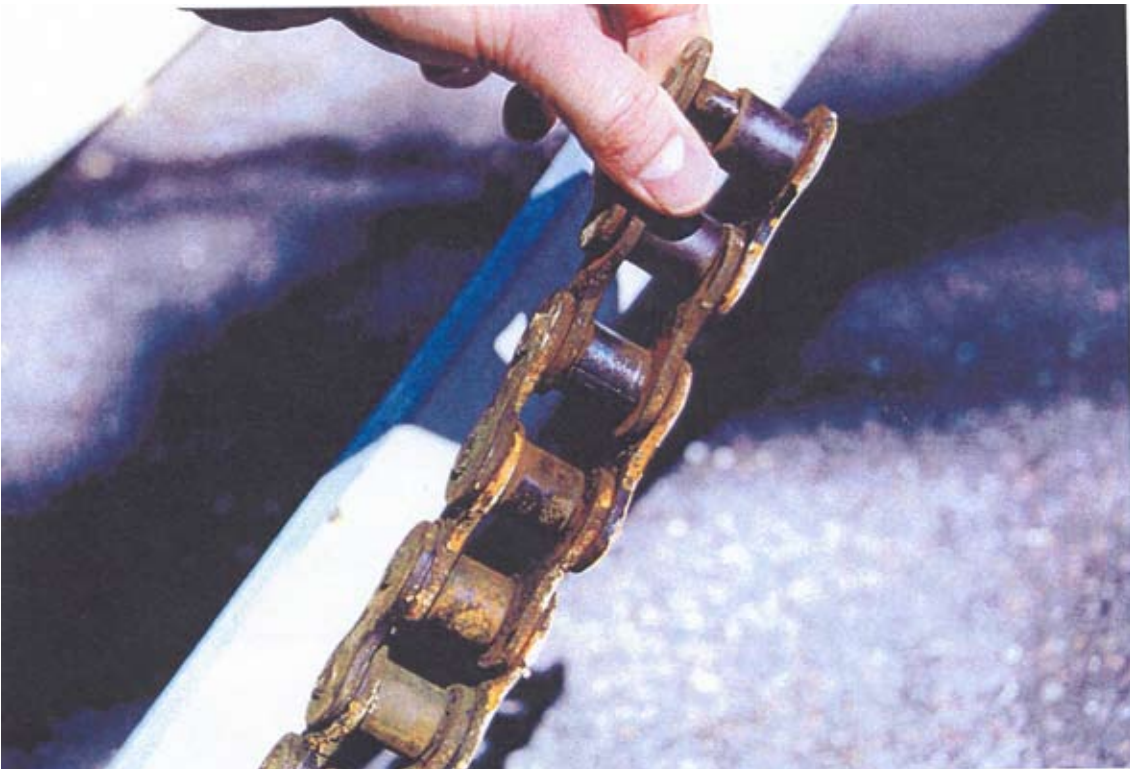
Koria vakaavat katkenneet ketjut olivat olleet ruosteen peitossa. HH:n kertoman mukaan kun nostokori kesti ongelmitta koekuormituksen, sen saattoi katsoa olevan kunnossa. Nostokoriautoa noutaneelle henkilölle HH oli kertonut ketjujen vaativan rasvausta.

Rappausletku oli kiinnitetty korin toiseen laitaan ja aiheutti arviolta 100 kg:n toispuolisen kuormituksen.

Kuva 2. Katkennut ketju.

Toimeksiannosta henkilönostimia tarkastavien velvollisuutena on huolehtia siitä, että tarkastus suoritetaan asianmukaisesti ja että nostimen turvallisuuteen vaikuttavista vioista ja puutteellisuuksista sekä tarvittaessa niiden korjaamisesta tai poistamisesta annetaan tarpeelliset ohjeet. Mikäli tarkastuksessa todetaan, että nostin ei vastaa turvallisuusvaatimuksia, on tarkastaja velvollinen antamaan nostimen haltijalle tai omistajalle korjausselvityksen havaitsemistaan puutteista. Tarkastuksessa tulee tarpeellisessa laajuudessa ottaa huomioon valmistajan antamat ohjeet, jotka yleensä löytyvät nostimen ohjekirjasta. Määräaikaistarkastus tehdään vuoden välein, josta vastaa koneen omistaja.
