TOT-RAPORTTI

1/05

Suistui telapuskuritruktorilla penkalta alas

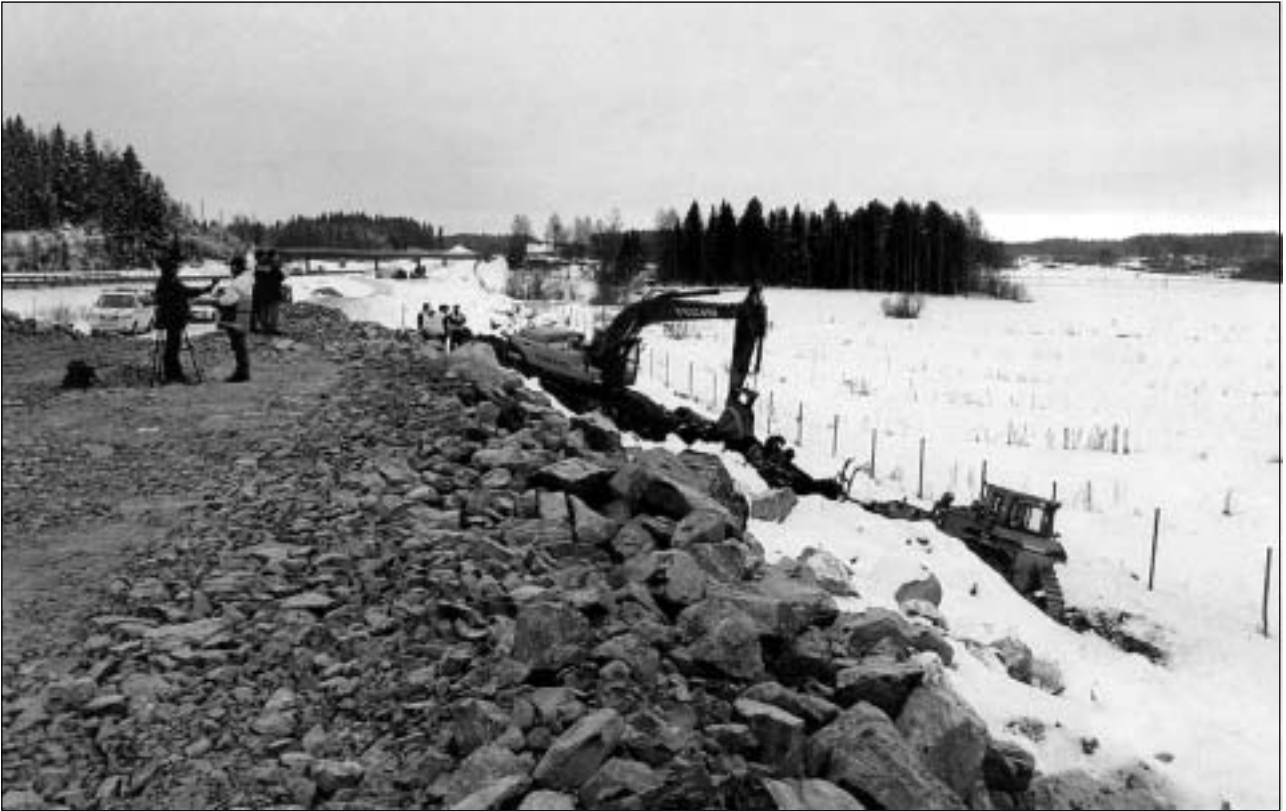
Kuva 1. Moottoritien pohja, louhetta, penkan alla pystyyn nostettu telapuskutraktori.

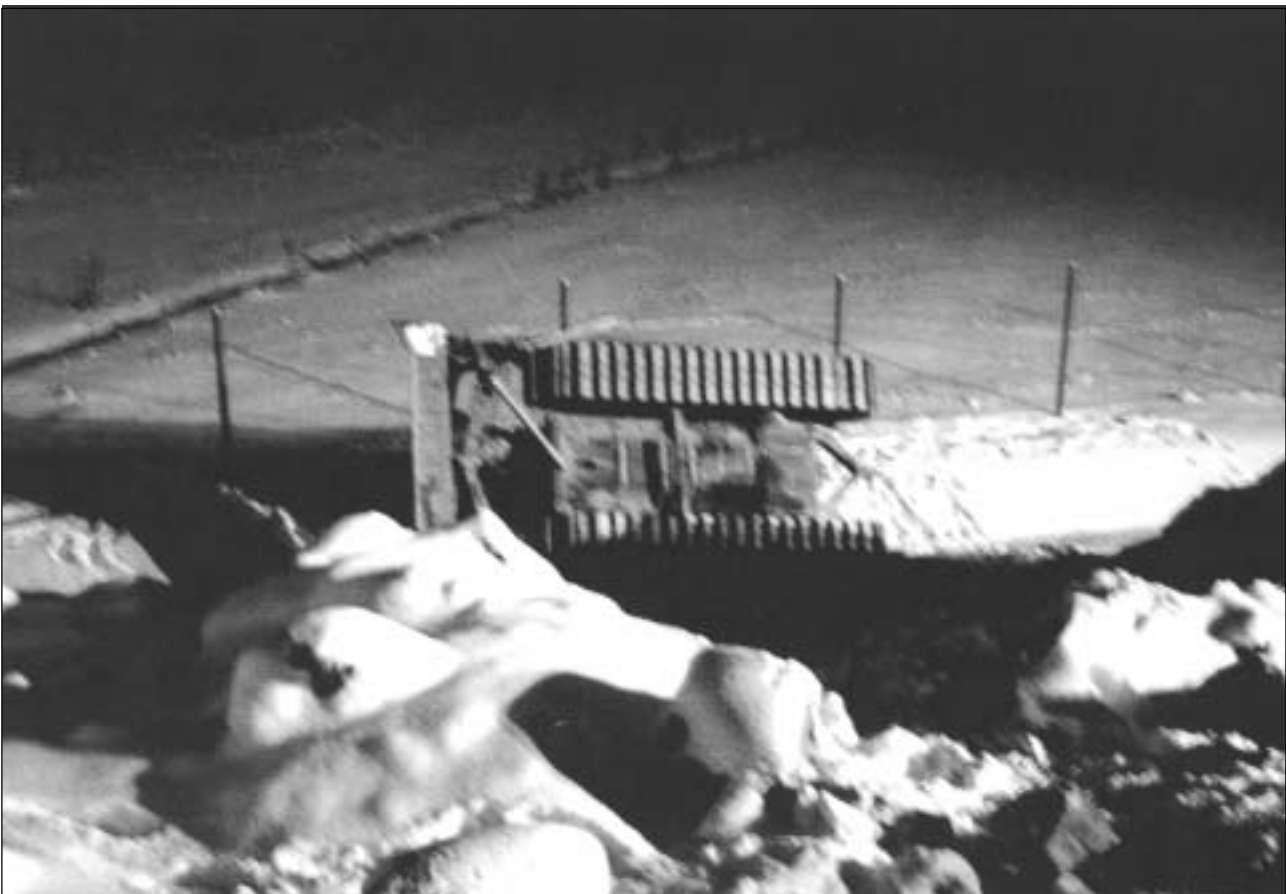
NN oli tehtyjen havaintojen ja puskutraktoriin tulleiden vaurioiden perusteella peruuttanut traktorin penkan yli niin, että oikean puolen telaketjut joutuivat penkan reunan yli. Puskutraktori oli liukunut penkalle ja pyörähtänyt katon kautta kerran ympäri jääden penkan pohjalle lopuksi kyljelleen.

Kuva 2. Traktori suistuneena penkalta.

Työntekijöiden opastusta, ohjausta ja valvontaa tehostamalla tulee työnantajan huolehtia siitä, että työntekijät käyttävät kuhunkin työhön kuuluvia ja annettuja suojavälineitä. Tässä tapauksessa uhrin käyttämättä jättämä lannetusurvavyö olisi todennäköisesti pelastanut NN:n hengen.

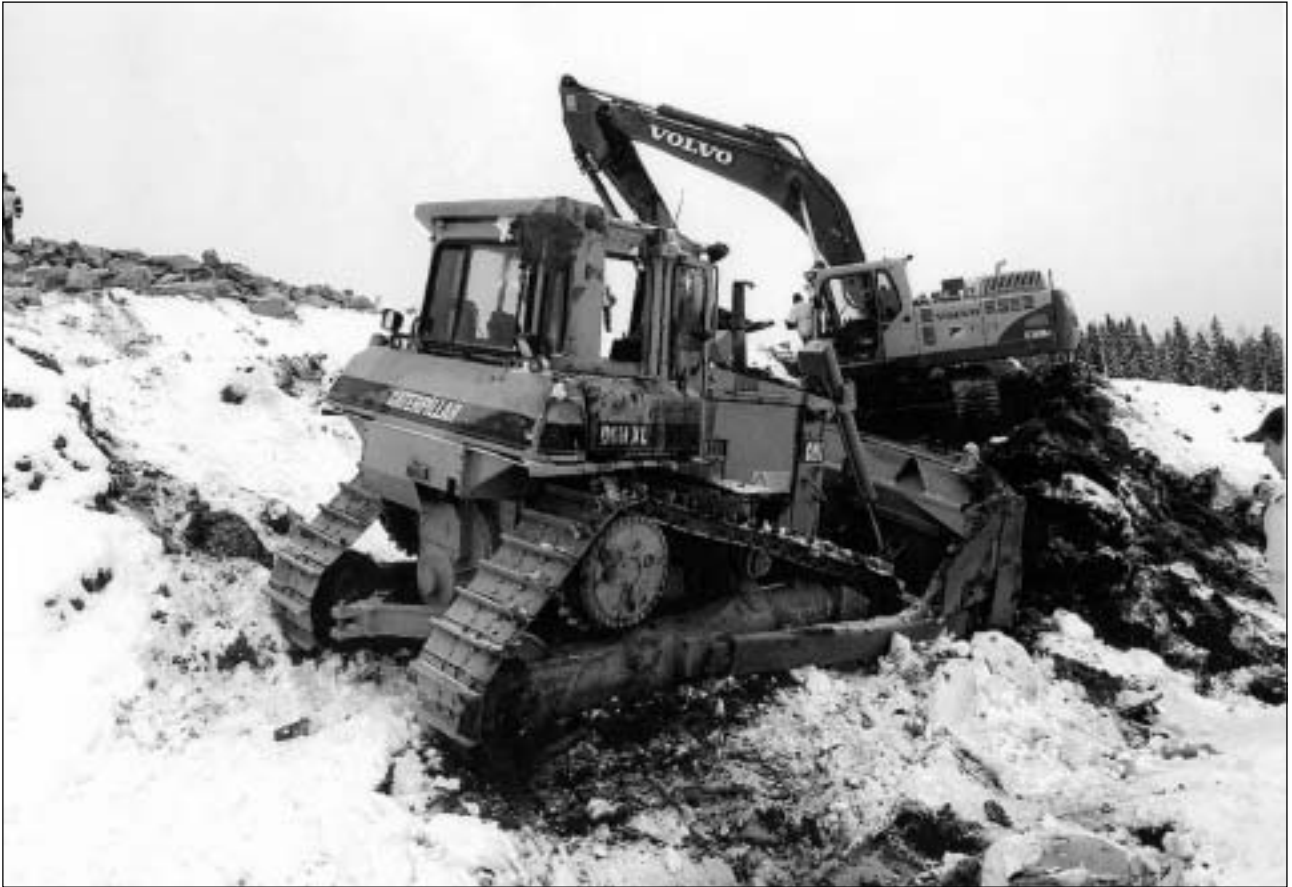
Kuva 3. Traktori, vasemmalla penkassa suistumisjälkiä.
