# TOT-RAPORTTI

**25/05**

## **Teleskooppinen nostokone putosi ajorampilta**

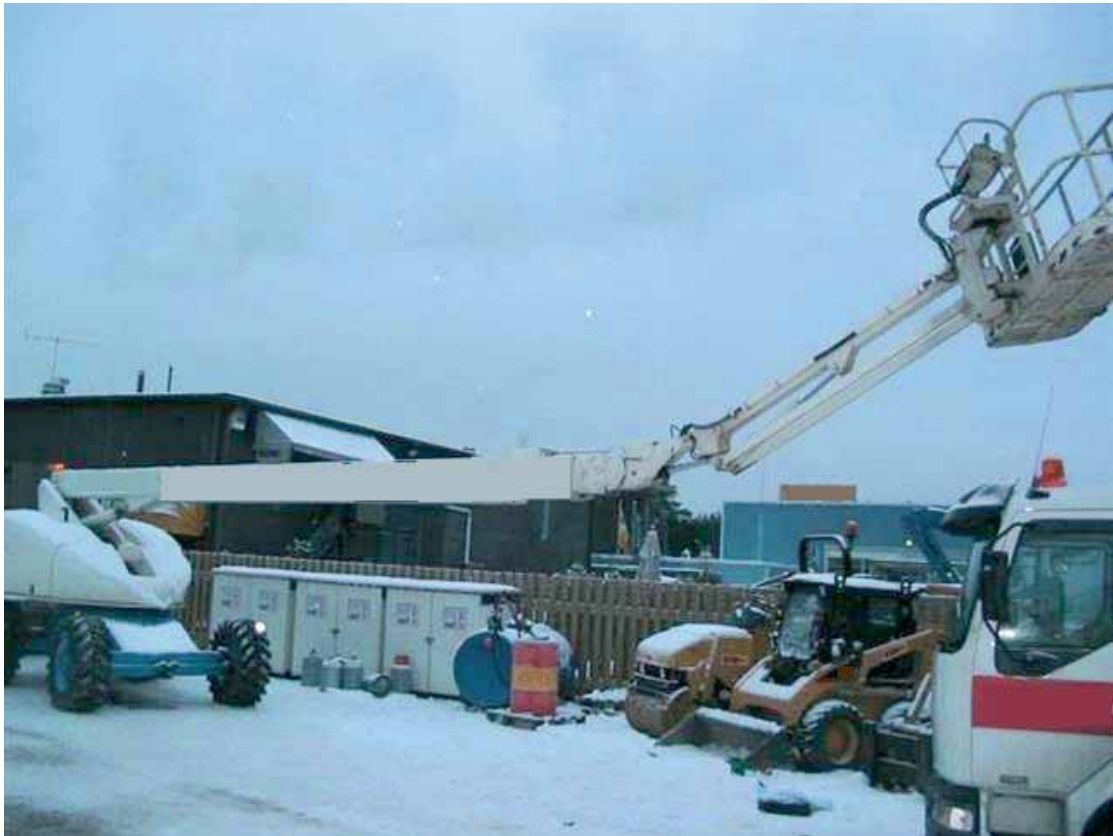
***Kuva 1. NN:n ohjaama nostin siinä asennossa, mihin se oli jäänyt tapaturman tapahtuessa.***

Suoristaakseen nostimen sijaintia lavalla NN päätti ajaa sen vielä kerran alas. Tällöin nostimen eturenkaat luistivat ajorampeja pitkin ja nostin liukui äkillisesti ja hallitsemattomasti alas tai nostimen takarenkaat putosivat rampeilta. Liikkeen aiheuttaman puomin heilahduksen johdosta NN lennähti nostokorista pois pauskautuen päin lähellä olleen toisen työkoneen lastauskauhaa.

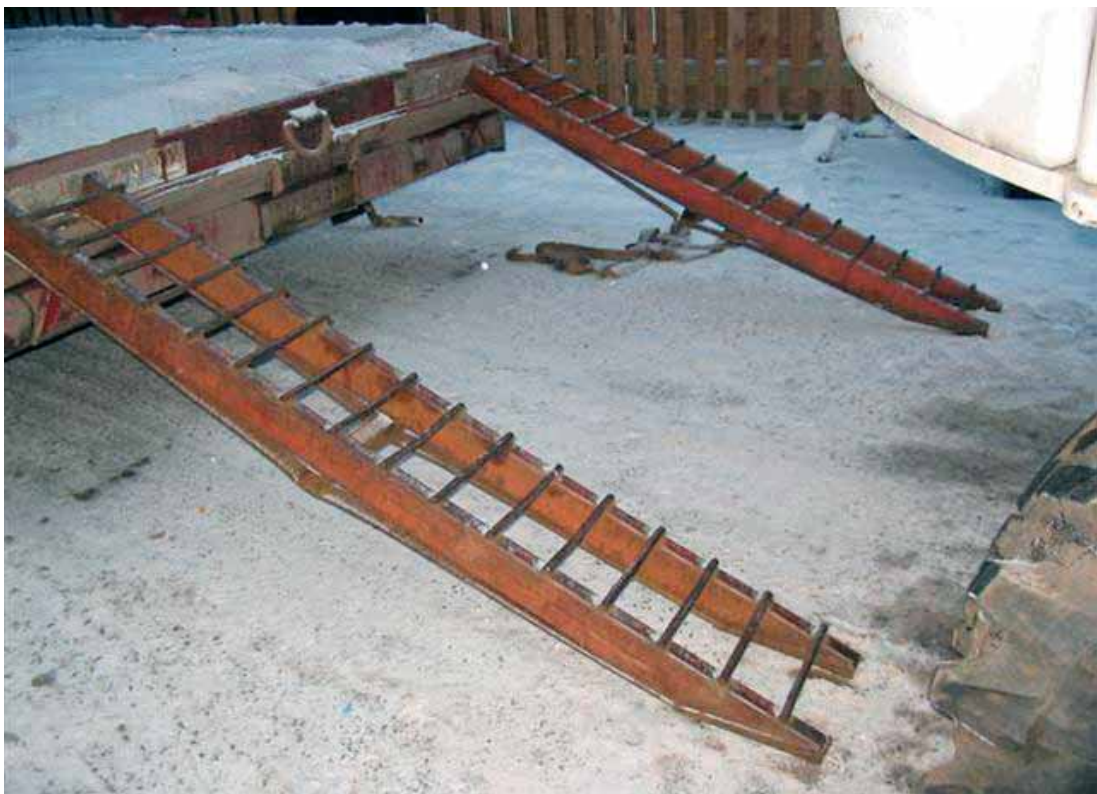
***Kuva 2. Nostimen lastauksessa käytetyt rampit olivat tikastyypisiä, missä reisilankuina olivat I-palkit ja puolaosat olivat harjaterästä.***

Lastausrampit olivat tikastyypisiä, missä reisirankkuina olivat I-palkit ja puolaosat olivat harjaterästä. Renkaiden kuviointi ja rampin puolat eivät muodostaneet riittävää kitkapintaa. Tapaus osoitti, että erityisesti talvikelissä tämä mahdollisti nostimen eturenkaiden luistamisen ja koneen hallitsemattoman liukumisen alas lavalta.

Työkoneiden lastauksessa ja purussa käytettävien ajoramppien suunnittelussa pitää huomioida kuormattavien työkoneiden ominaisuudet ja lastausympäristön olosuhteet sekä niiden mahdolliset vaikutukset suoritettavien työtehtävien turvallisuudelle.

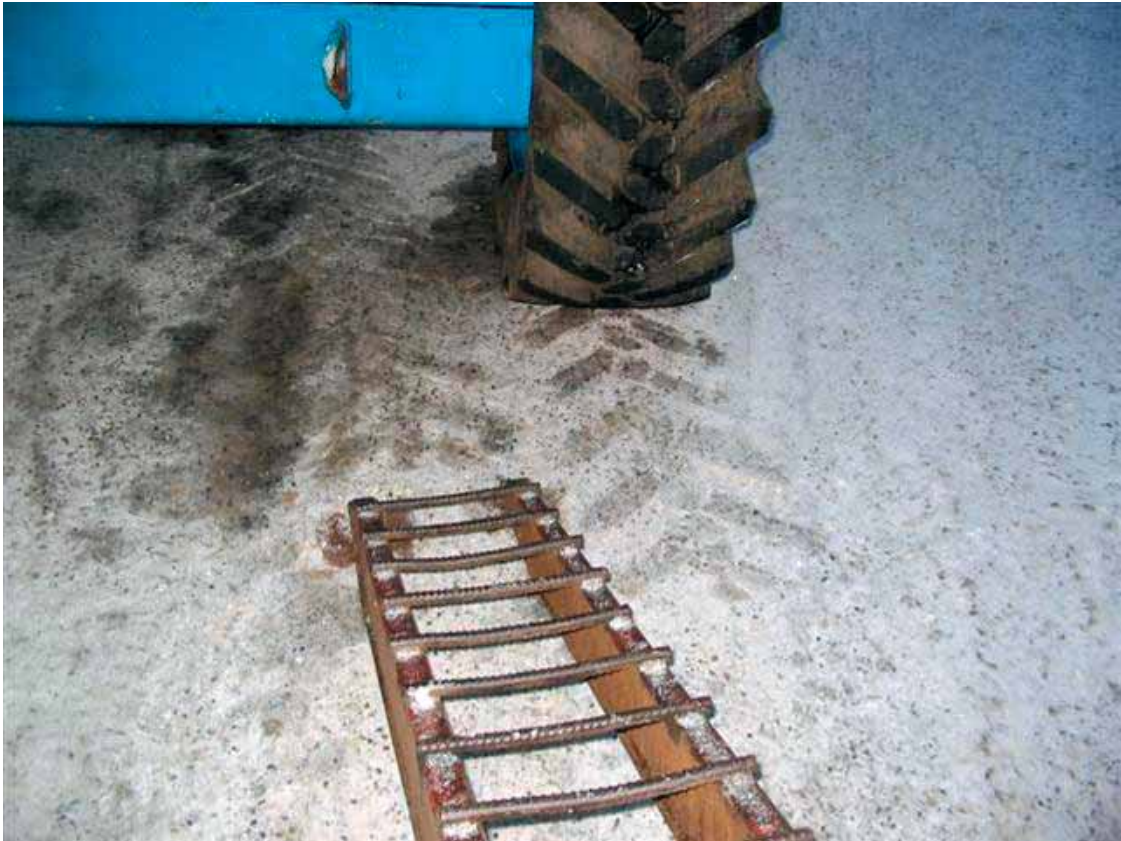
***Kuva 3. Renkaiden kuviointi ja rampin puolat eivät muodostaneet riittävää kitkapintaa. Tapaus osoitti, että erityisesti talvikelissä tämä mahdollisti nostimen eturenkaiden luistamisen ja koneen hallitsemattoman liukumisen alas lavalta.***

NN ei riittävän luotettavasti varmistanut, että rampeissa oli riittävästi pitoa huomioiden sääolosuhteet ja renkaiden kuviointi. Käyttöohjeen mukaan siirrettäessä nostinta kuljetusalustalta rampeja pitkin pitää varmistaa, että
