# TOT-RAPORTTI

14/05

## Kuorma-auton sivulaita osui kuorma-autonkuljettajan päähän

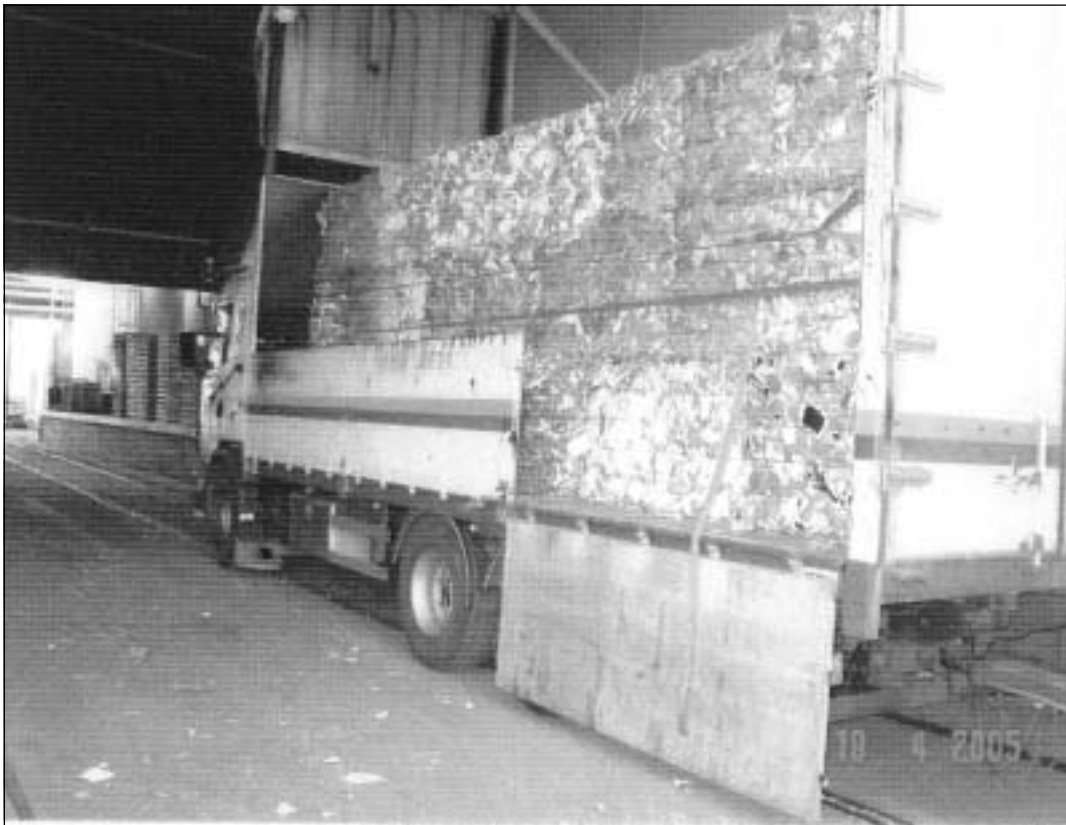
Lavan vasen ja takimmainen sivulaita oli alhaalla saranoiden varassa. Laidan etummaisat lukitussalvat olivat auki ja takimmainen tolppa oli varaston lattialla (kuva 1). Lavan kapelli oli ylhäällä. Lattialla tolpan kohdalla oli veripisaroi-ta.

*Kuva 1. Alhaalla oleva sivulaita heti tapaturman jälkeen.*

Kuorma on lastattava ja sidottava niin, että sen sivulaidat saadaan asennettua helposti paikoilleen. Työ on tehtävä oikeassa ja turvallisessa järjestyksessä.

Kuljetuskalusto tulee pitää hyvässä kunnossa riittävän huollon ja kunnossapidon avulla. Autonkuljettajien tulee ilmoittaa työnantajalle viipymättä kuljetuskalustossa havaitsemansa vaaraa aiheuttavat viat ja puutteet. Erityisesti on huomioitava, että lastin sidontaan sekä laitojen lukintaan liittyvät kiinnitysvälineet ja mekanismit ovat kunnossa.

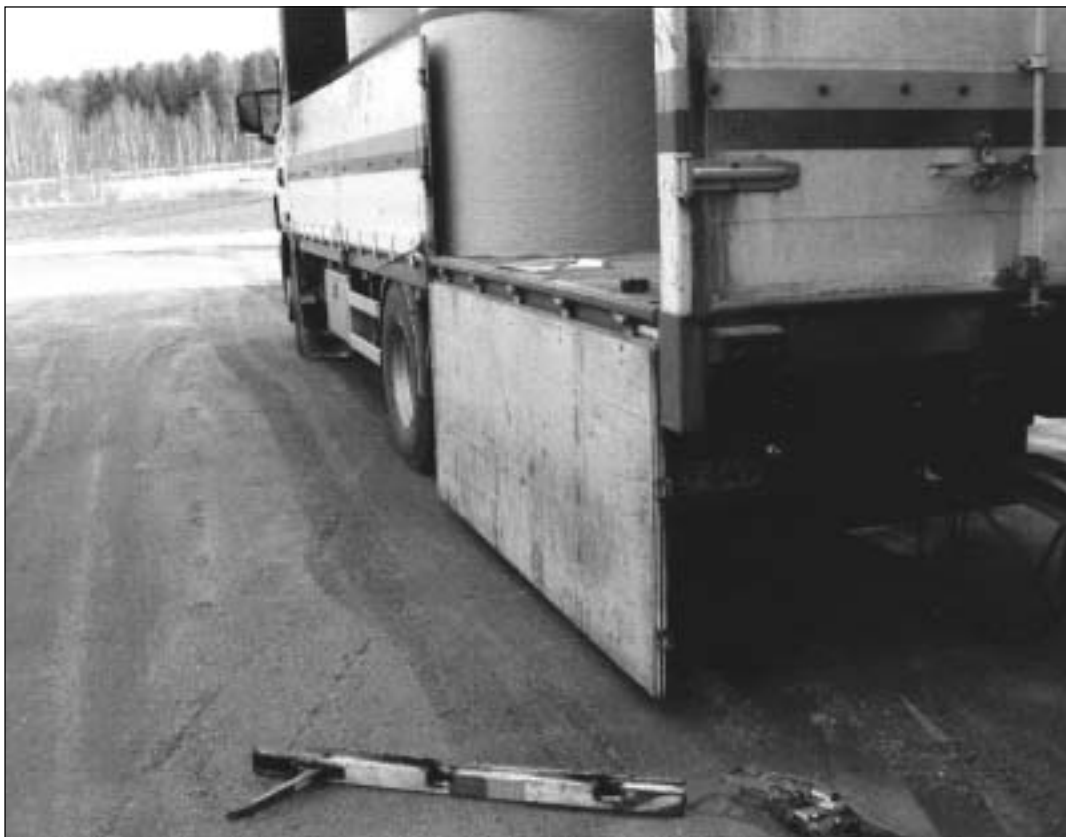
*Kuva 2. Myöhemmin lavastettu tilanne, jossa tolppa on asetettu siihen kohtaan, jossa se oli tapaturman sattuessa.*
