TOT-RAPORTTI

9/05

Sähköasentaja putosi tikkailta

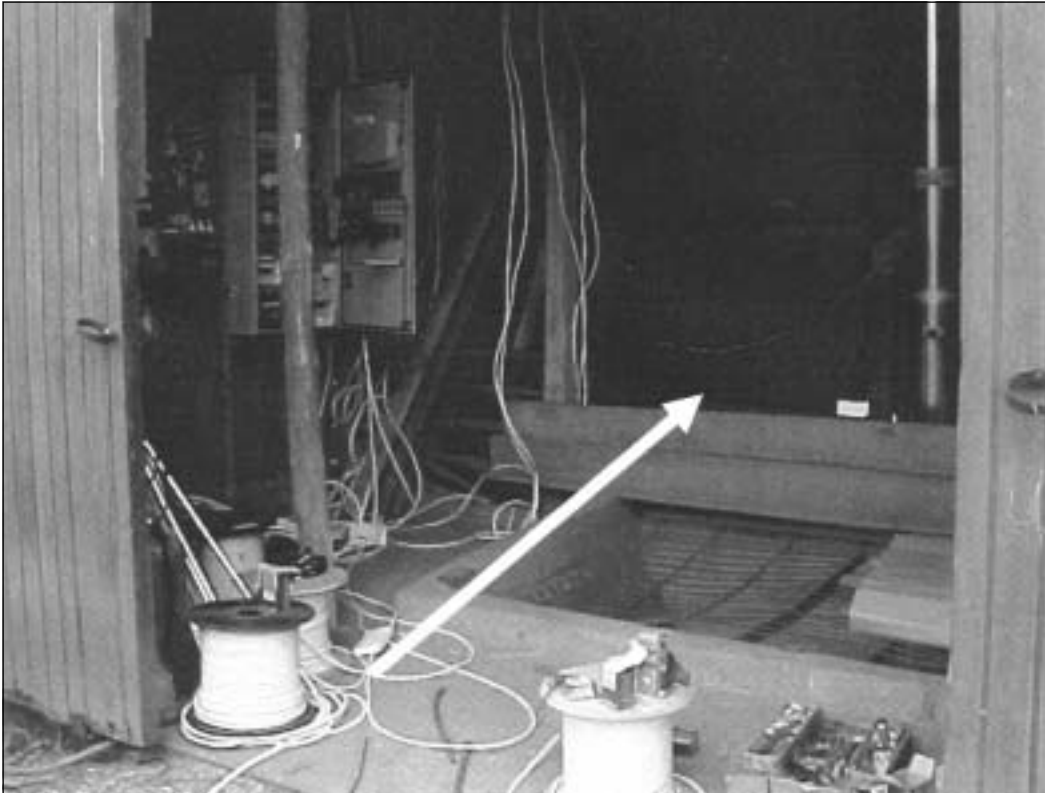
Kuva 1. NN teki asennustyötä viljankuivaamon toisessa kerroksessa. Kuvassa oleva nuoli osoittaa juuri sitä kohtaa, jonka alapuolella tikkaat olivat tapaturmahetkellä. NN:n kulkusuuntaa tapaturmahetkellä ei pystytty varmuudella määrittämään.

Pieni, alle kymmenen työntekijän yritys oli tehnyt sähköurakan käytössä olleen viljankuivaamon muutostöistä. Yrityksen sähköasentaja NN teki yksin asennustyöt. Hän omisti osan yrityksestä. Maatilan omistajat kävivät päivittäin hänen luonaan. Juuri ennen tapaturmaa NN oli tehnyt viljankuivaamon puhaltimen moottorin asennustyötä viljankuivaamon takana olleessa alakerran tilassa. NN teki samanaikaisesti asennustyötä myös sähköjakokeskuksessa, joka on viljankuivaamon toisessa kerroksessa (Kuva 1).

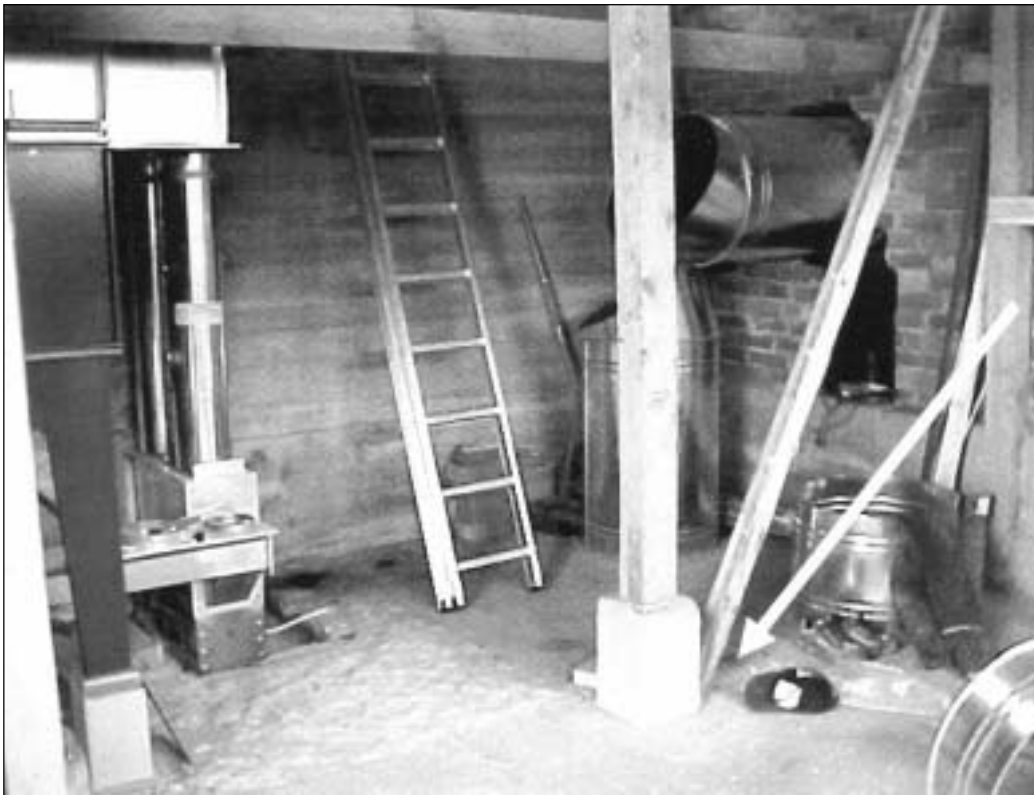
Kuva 2. NN löytyi lattialta vatsallaan kuvassa olevien tikkaiden vasemmalta puolelta, jonne hän oli ryöminyt tapaturman jälkeen. Nuoli osoittaa kohtaa, johon NN:n pää oli osunut betonilattiaan. Pilarin oikealla puolella lattialla, nuolen kärjen vieressä, on NN:n päästä pudonnut lakki.

joko ylös- tai alaspäin (Kuva 2). Alumiinitikkaita ei ollut tuettu mitenkään alhaalta eikä kiinnitetty ylhäältä. NN ilmeisesti horjahti tikkailta n. 2 m:n korkeudessa, ja putosi pää edeltä betonilattialle. Ilmeisesti NN:n kädessä olleet asennuspihdit olivat lentäneet lattialle 2 m:n päähän tikkaiden alapäästä.

NN käytti oma-aloitteisesti kulkutienään paikalle jätettyjä alumiinitikkaita. Tikkaita ei ollut tuettu eikä kiinnitetty millään tavalla.

NN horjahti ja putosi tikkailta n. 2 m:n korkeudelta. Pudotessaan betonilattialle hän loukasi vaikeasti pänsä.

on rakennustöissä kielletty. Jos nojatikkaita joudutaan tilapäisesti käyttämään, on ne kiinnitettävä luotettavasti yläpäästään ja mielellään myös tuettava alapäästään. Nojatikkailta puutoaminen voi tapahtua pelkästään sen takia, että ne vain liikahtavat muutaman senttimetrin sivu- tai pystysuunnassa.

Tikkaat on sijoitettava siten, että ne seisovat vakaasti ja sopivassa kulmassa (n. 75°). Nojatikkaiden on oltava vakaalla, kestäväällä, jäykällä ja liikkumattomalla alustalla. Nojatikkaiden pituus saa olla enintään 6 metriä.
