Työpaikkaonnettomuuksien tutkinta (TOT)

19/98

Talonrakennus

Kiinteistön sisäpihalla maalaustyötä suorittanut
putosi maahan 22 metrin korkeudelta.

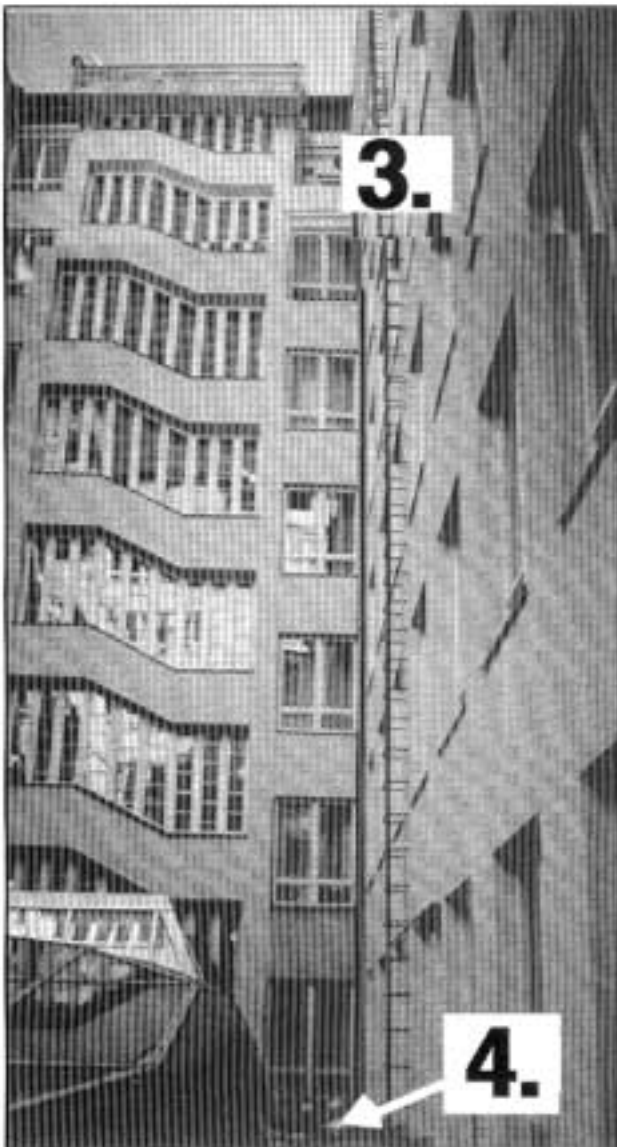
Työpaikalla tehtyjen havaintojen perusteella NN oli kiivennyt riippukelkasta julkisivulla olleen kapean ulokkeen (noin 0,30 m) päälle. Hänen tarkoituksenaan oli maalata kaista kahdeksannen kerroksen parvekkeen päälliseltä sivuseinältä, jota ei riipputelineeltä käsin voitu maalata.

Kuvissa 1 ja 2 on merkitty kohdat, joissa oli havaittavissa tuoretta maalia.

- Kuvat 1 ja 2.
1. Uloke, maalausalue
2. Maalipurkki
3. Parveke
4. MN:n löytöpaikka

Peltikaton reunassa oli mm. hansikkaan jälkiä (pidetty kiinni) ja maalipurkki oli nostettu ulokkeen päälle. Maalauksessa käytetty tela oli lentänyt viereiselle

peltikatolle. Parvekkeella olleilla A-tikkailla ja työpuikilla ei voitu työskennellä; niiltä ei ulottunut kohtaan, jossa uutta maalia oli. Liikkuminen kapealla ulokkeella ja tasapainon menettäminen on aiheuttanut NN:n putoamisen noin 22 metrin matkan sisäpihalle.
