# Työpaikkaonnettomuuksien tutkinta (TOT)

**1/98**

## Rakentaminen

# TOT 1/98

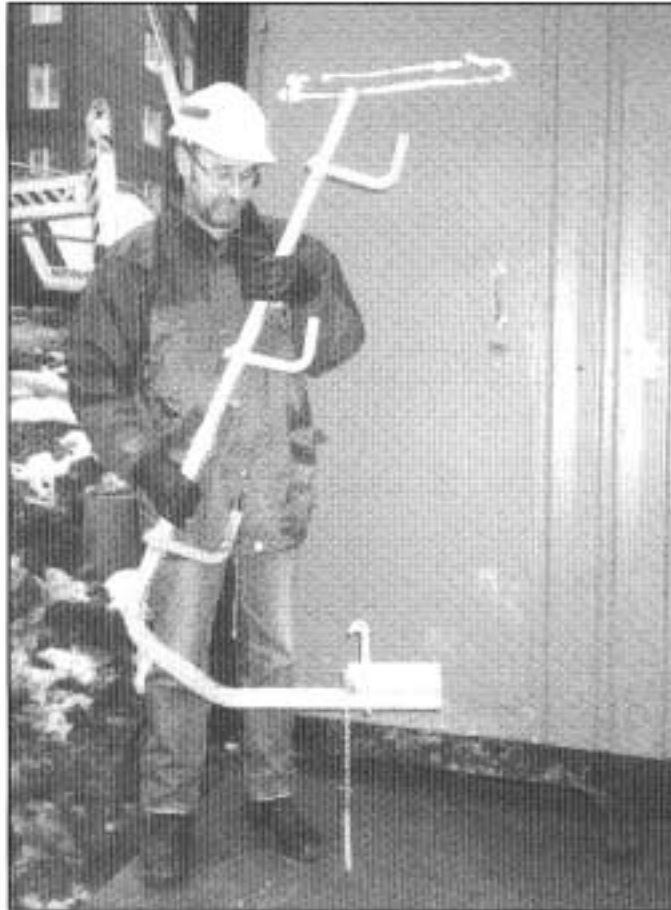
Kuva 1. Onnettomuuskaiteessa käytetty metallinen pystytolppa.

Onnettomuushetkellä rakennettiin viisikerroksisen kerrostalon peltikattoa. Uudisrakennustyömaa oli aikataulussa. Pää toteuttaja A:n asentajat olivat asentaneet kolme viikkoa aiemmin kattotyötä varten räystäälle kaiteen. Kaksoisparvekkeen kohdalle kiinnitetty kaide oli noin 6 m pitkä ja kiinni kolmella metallisella pystytolpalla (valmiit elementit) kattotuolin päässä.

Onnettomuudessa käytetty pystytolppa oli testattu standardin SFS 4665 mukaan. Pystytolppa täytti standardissa SFS 4665 asetetut vaatimukset. Standardissa SFS 4665 ei ole kuitenkaan esitetty mitään vaatimuksia kaiteen kiinnityskohdan materiaalille. Standardin liitteessä on esitetty ainoastaan useita erilaisia ratkaisuja ja rakenneperiaatteita räystäälle kiinnitettävistä suojakaiteista.

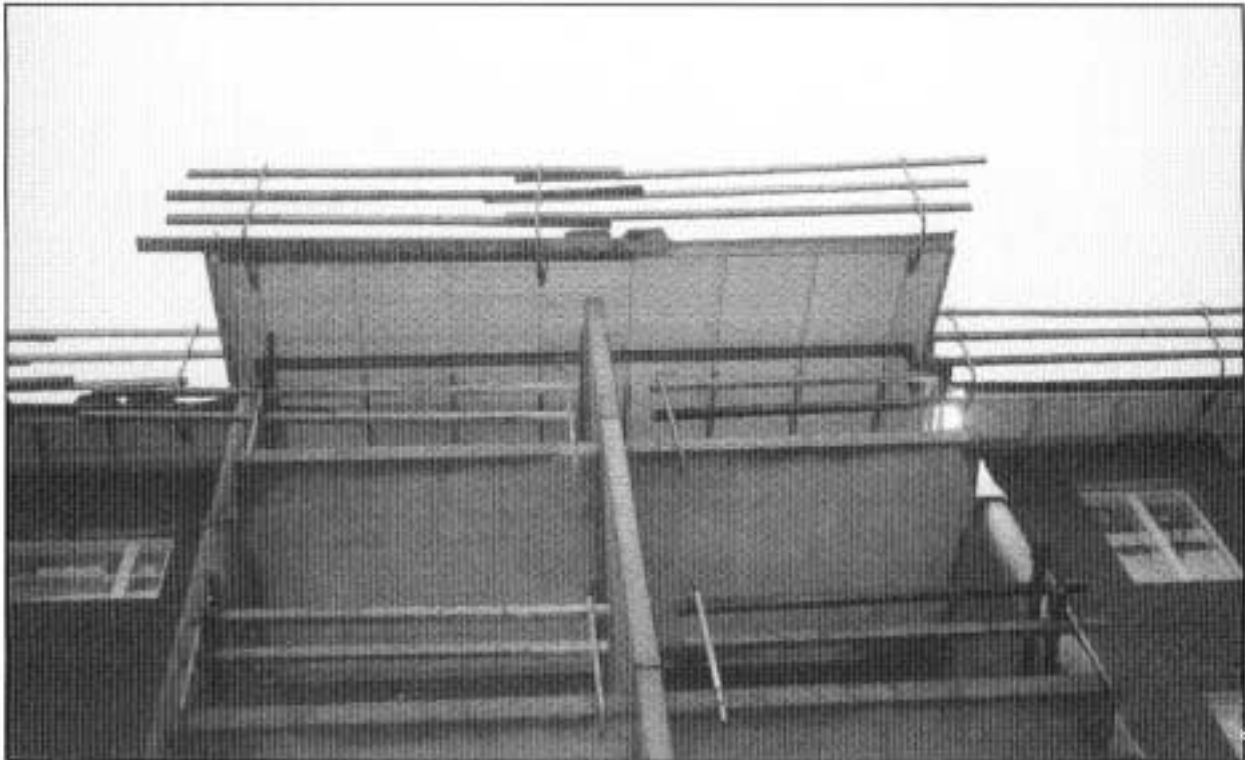
Kuva 2. Parvekkeen päälle asennettu vastaava kaide.

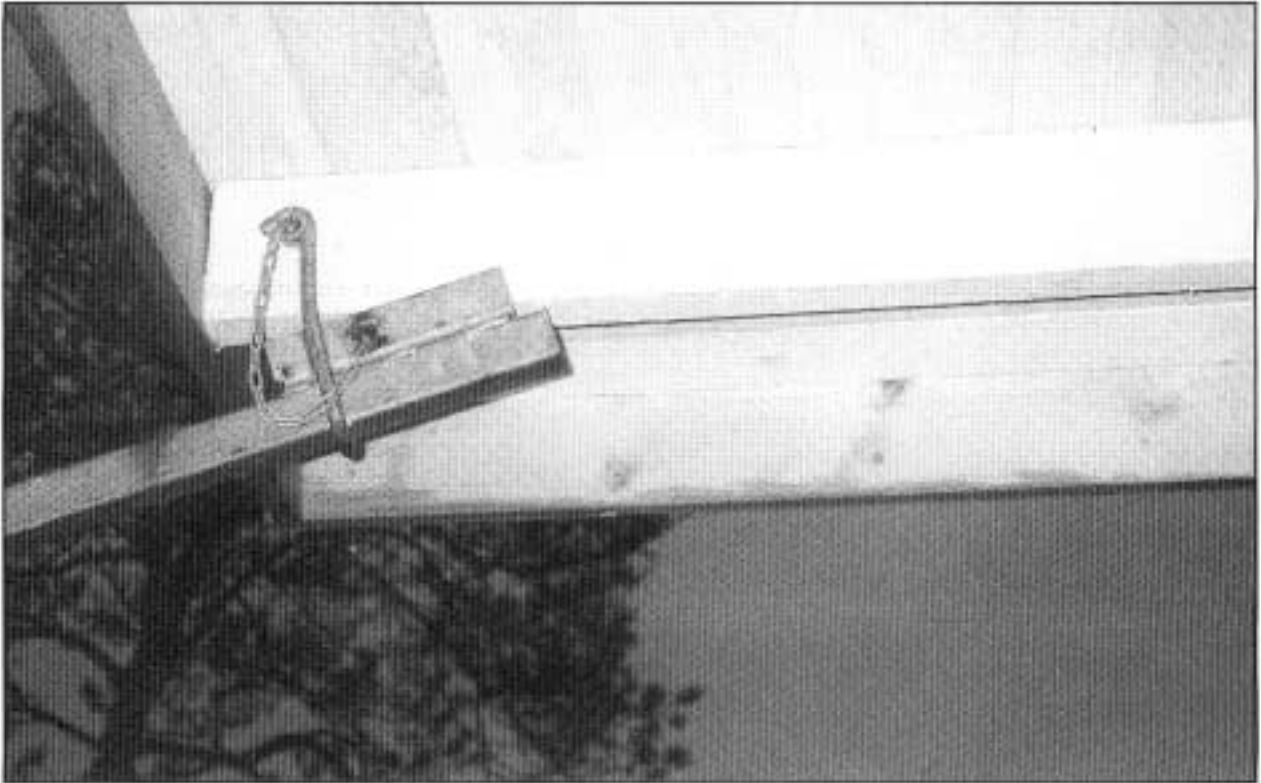
Kuva 3. Pystytolpan kiinnitys kattotuolin päähän.

Kattotuolit olivat höylättyä puutavaraa kooltaan 41 mm x 123 mm. Kaiteen pystytolpat olivat noin 2,5 m:n ja 3,3 m:n etäisyydellä toisistaan. Kaiteen kiinnittämiseen porattu reikä (14 mm) oli 65 mm:n etäisyydellä kattotuolin päästä ja 65 mm alareunasta. Pystytolppiin oli asennettu kakkosnelosista kolme vaakatukea. Ulokekaiteet oli tarkastettu ja hyväksytty käyttöön.

Kattotuolin pää halkesi NN:n (80-90 kg) horjahtaessa kaidetta vasten. Kaiteen kiinnittämiseen porattu reikä (14 mm) oli liian lähellä kattotuolin päätä (65 mm), mikä edesauttoi kattotuolin pään halkeamista. NN ilmeisesti romahti osittain kaiteen päälle, mikä myös myötävaikutti kattotuolin pään murtumiseen.

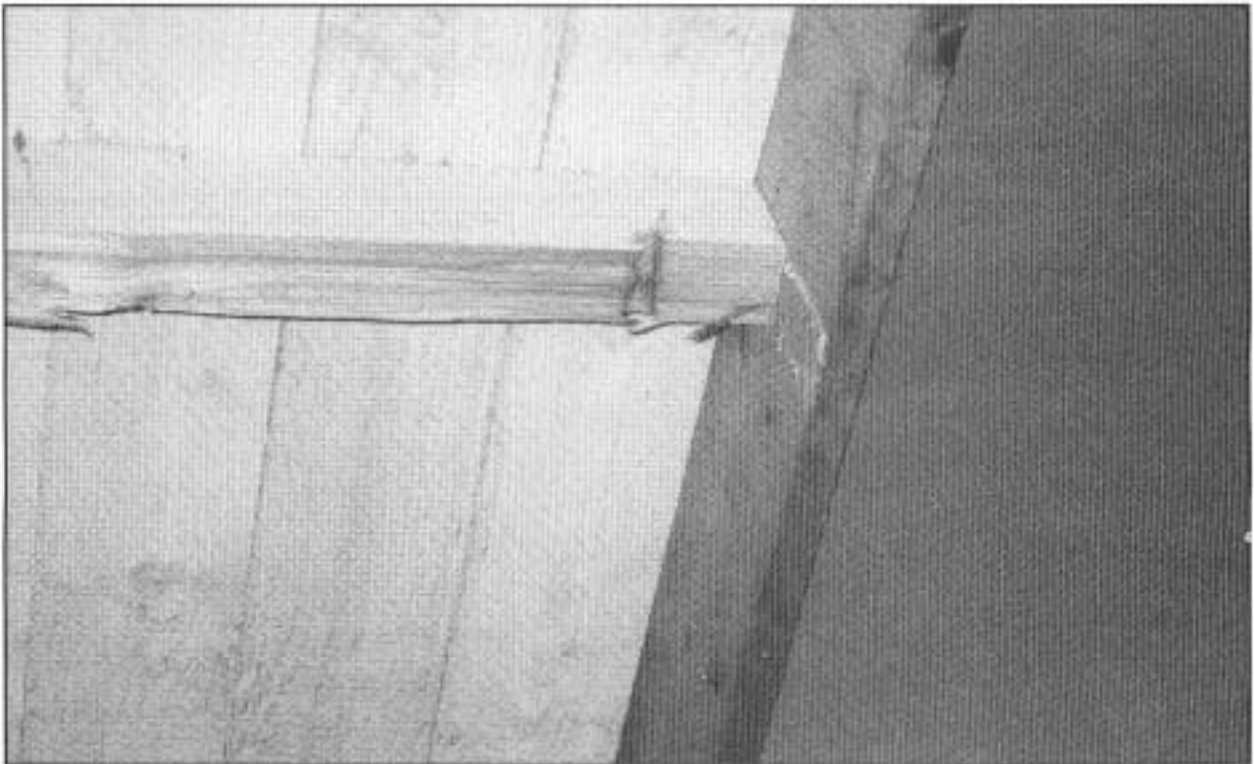
Kuva 4. Hajennut kattotuolin pää.

Onnettomuushetkellä NN oli saumaamassa kattopeltejä. NN horjahti lumen liukastamalla katolla työntäessään saumausrissaa harjalta räystäälle päin ja törmäsi voimakkaasti kaidetta vasten. Törmäyksen voimasta keskimmäisen kaidetolpan kiinnityspisteeseen olevan kattotuolin pää halkesi ja kaiteen kaikki vaakapuut putosivat alas. NN putosi maahan yli 10 m:n korkeudesta ja menehtyi myöhemmin samana päivänä.

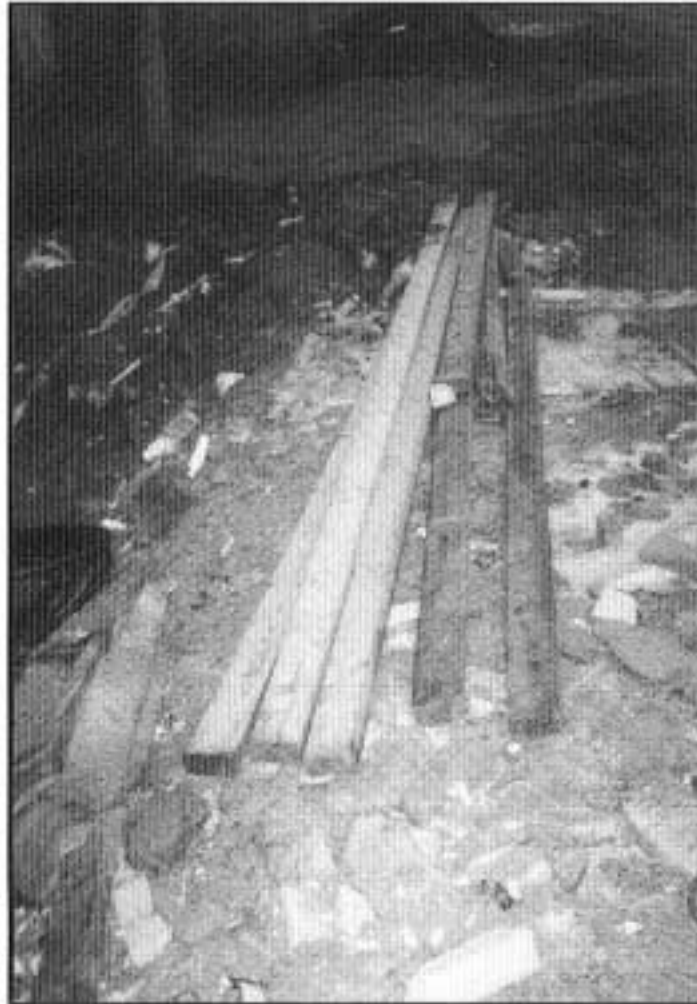
**Kuva 5. Pudonneen kalteen poikki puut.**
