# Työpaikkaonnettomuuksien tutkinta (TOT)

## 11/98

Asentaja putosi sellutehtaan soodakattilan sähkösuotimen peruskorjaustyömaalla hoitotasoon tehdystä 1 m x 1,6 metrin nostoaukosta 4,4 metriä alemmalle hoitotasolle ravistuksen käyttölaitteen päälle.

Sellutehtaan  
soodakattilan  
sähkösuotimen  
peruskorjaus

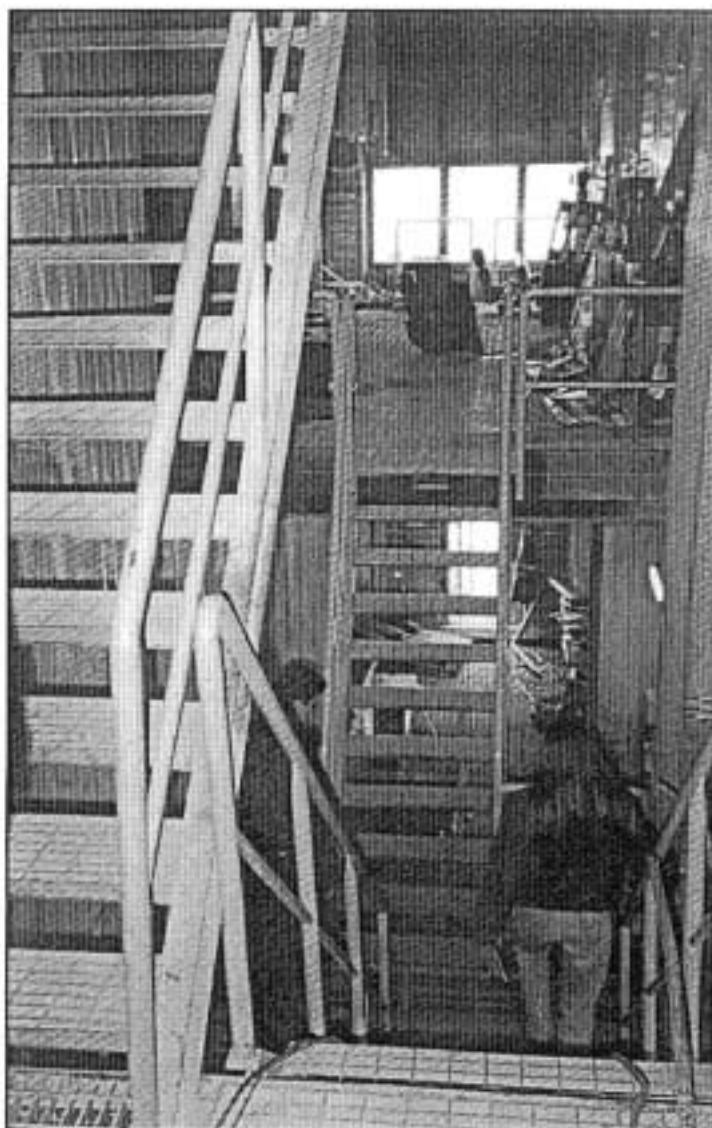
Kuva 1. NV ei jatkanut portaita alas vaan kuvan keskellä olevia portaita ylös. Takana ikkunat.

NN lähti työpisteestään ja käveli ensin työskentelytason portaita alas alemmalle porrastasanteelle. Tältä porrastasanteelta lähtee portaat sekä alas kohti lattiatasoa että ylös kohti NN:n työpistettä vastapäätä olevaa hoitotasoa. NN ei lähtenyt porrastasanteelta normaaliin tapaan portaita alas, vaan nousi työpistettään vastapäätä olevalle, rakennuksen ikkunalliseen seinään johtavalle hoitotasolle. Tällä hoitotasolla ei ollut työskennelykahteen päivään.

NN:n motiivi mennä onnettomuustasolle on epäselvä. NN:n kulkureitin valintaan on voinut vaikuttaa esimerkiksi tehtaalla samaan aikaan tapahtunut lipeävuoto, jota NN mahdollisesti halusi katsoa hoitotason perällä olevista ikkunoista (kuva 1).

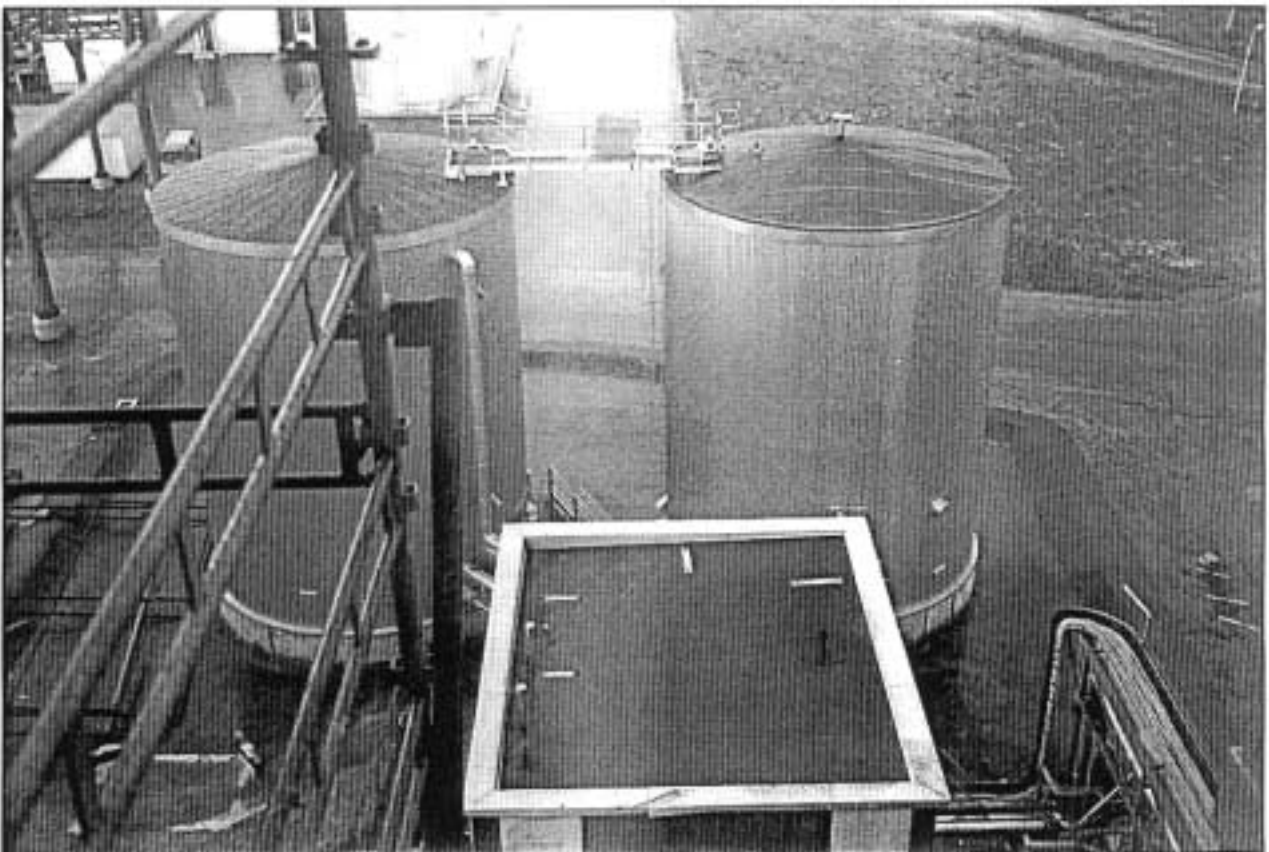
Kuva 4. Näkymä kuvan 1 ikkunoista; silvousta oltiin suorittamassa kuvan poikki menevällä tiellä.

Tehdaspalokunta oli juuri tällöin siivoamassa vuodon jälkiä kuvassa 4 näkyvällä tieosuudella.
