19/90

Katolta putoaminen omakotirakennustyömaalla.

## **työpaikkaonnettomuuksien tutkinta (TOT)**

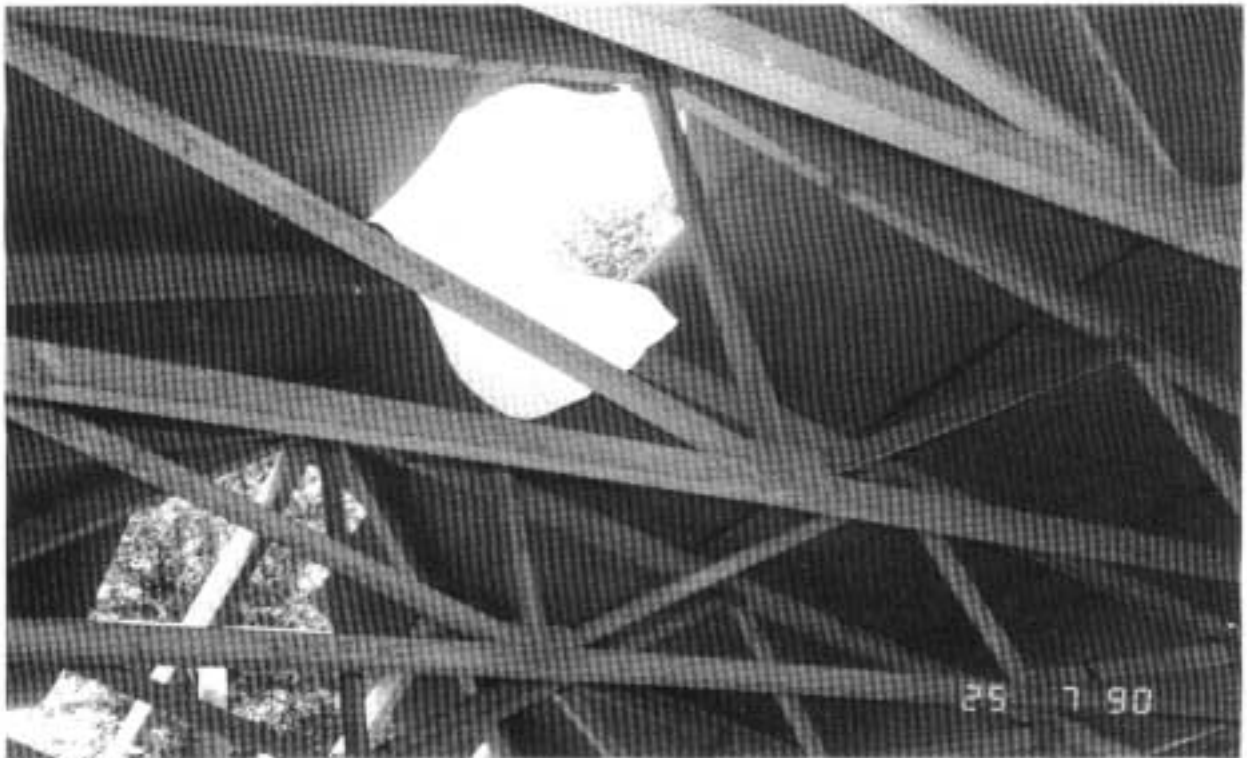
Kun K.K oli selin N.N:ään ja kumartuneena ottamaan ruodepuutavaraa, hän kuuli paukahduksen, joka johtui aluskatteen repeämisestä. Kun hän kääntyi katsomaan kohti N.N:ää, hän näki N.N:n yläruumiin viihtävän neljännessä välistä päätyseinästä laskien alas betoniselle lattiatasolle. Matkaa lattiatasolle oli 4,25 metriä. Paikalle kutsutulla ambulanssilla N.N kuljetettiin sairaalaan. Hän kuoli sairaalassa muutama tunnin kuluttua.

Koska silminnäköjouta ei ole, ei ole pystytty selvittämään, miksi N.N lähti kulkemaan kohti katon harjaa. Hän oli joko arvioinut väärin kattoristikoiden paikan ja astunut aluskatteen päälle tai hänen jalkansa oli luiskahtanut kattoristikolta. Tällöin hän oli joutunut koko painollaan heikon aluskatteen päälle.

Kuva 1.  
Kattoon repeytynyt aukko alhaalta päin katsottuna.

Kattotyö tulee mahdollisuuksien mukaan suunnitella ja toteuttaa siten, ettei kattoa peitetä tarpeettomasti läpinäkymättömällä aluskatteella kokonaan ennen kattoruoteiden naulaamista. Työ voidaan toteuttaa esim. siten, että ruoteita naulataan paikalleen sitä mukaa, kun aluskatetta levitetään.

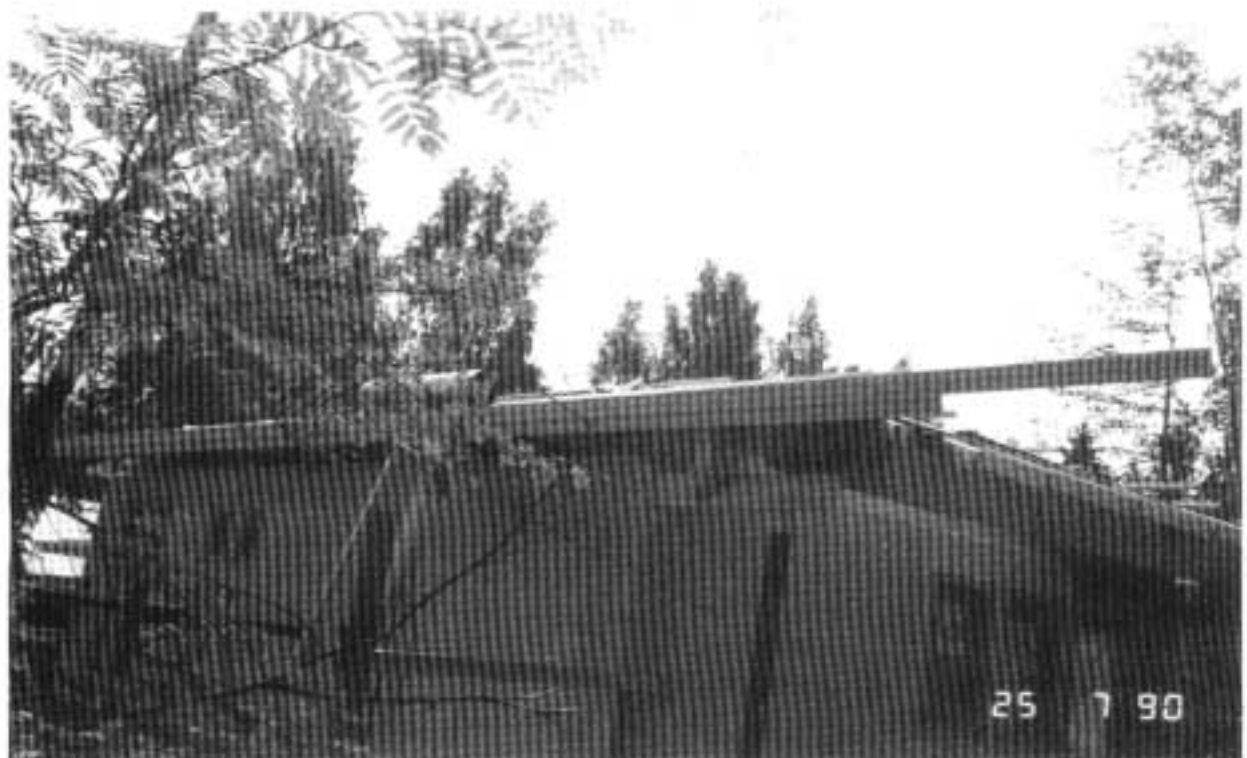
Työmaalla ei ollut minkäänlaisia telineitä kattoruoteiden naulaamista varten. Naulaaminen tapahtui seisten kattoristikoiden ja jo valmiiksi naulattujen ruoteiden päällä. Aluskate oli levitetty kauttaaltaan katon yli. Koska aluskate oli läpinäkymätöntä, oli kattoristikoiden paikat arvioitava. Kattoristikoiden väli oli noin 90 cm ja matkaa viimeksi naulatulta ruoteelta harjalle noin 120 cm, joten katolle muodostui vielä tapahtumahetkellä suuria aukkoja, joita peitti vain aluskate.

Kuva 2.  
Yleiskuva katettavana olleesta katosta.

Vesikaton rakennusvaiheessa tulisi työmaalle rakentaa kunnolliset kulkutiet kattorakenteiden päällä liikkumista varten. Työtelineiksi voi esim. rakentaa kevyitä laudoista koottuja alustoja, joita voi helposti siirrellä työn edistymisen mukaan.

Vesikattotyön ajaksi voi kattoristikoiden päälle asettaa irtolankkuja. Tällöin mahdollinen putoaminen ei tapahtuisi lattialle asti vaan lyhyen matkan lankkujen päälle.
