15/90

Trukinkuljettajan kuolemaan johtanut työtapaturma työntömastotrukin törmättyä varastohyllyyn ja kaaduttua

työpaikkaonnettomuuksien tutkinta (TOT)

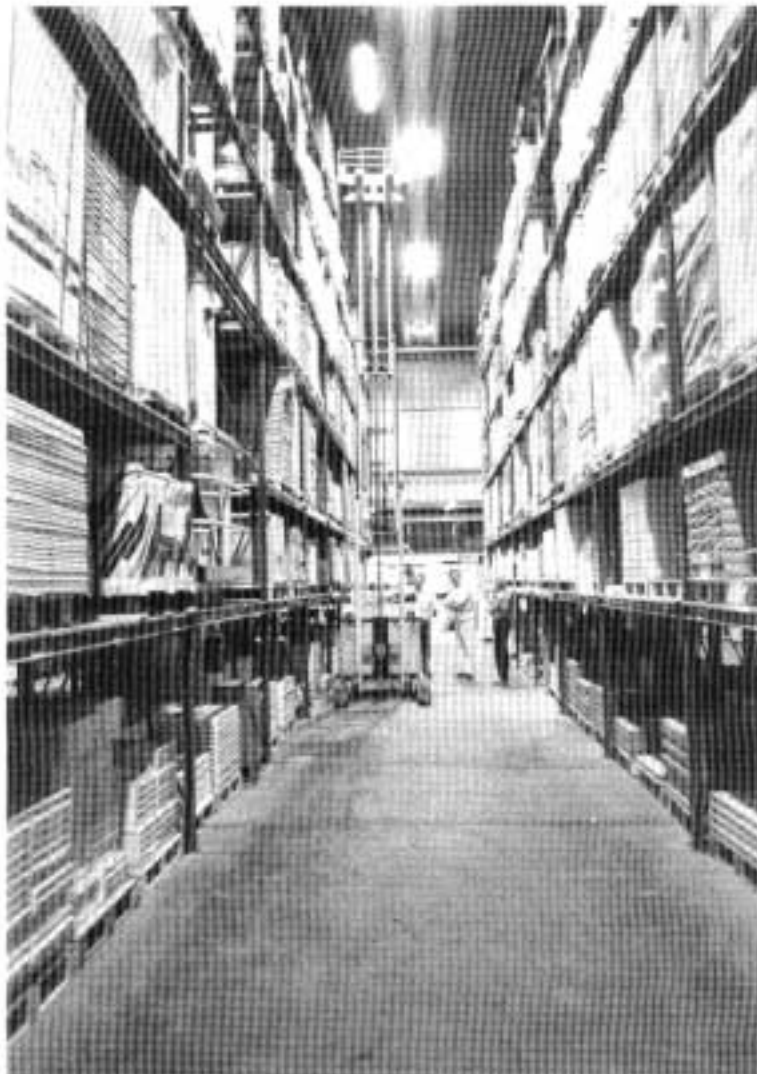
Kuva 1.
Trukki törmäyskohdassa,
kaatui kuvan suuntaan.

Huomattuaan törmäyksen N.N on yrittänyt todennäköisesti nopealla ohjausliikkeellä oikaista kallistunutta tai kallistuvaa trukkia. Nopean oikaisu- ja ohjausliikkeen johdosta ja masto-osan irrottua vastakkaisen hyllytason tuennasta trukin painopiste on siirtynyt ja trucki kaatunut käytävän suuntaisesti siten, että masto-osa ja siinä oleva haarukkakelkka kaatuivat peruutus-suuntaan ja trukin runko-osa jäi etupuolelle.

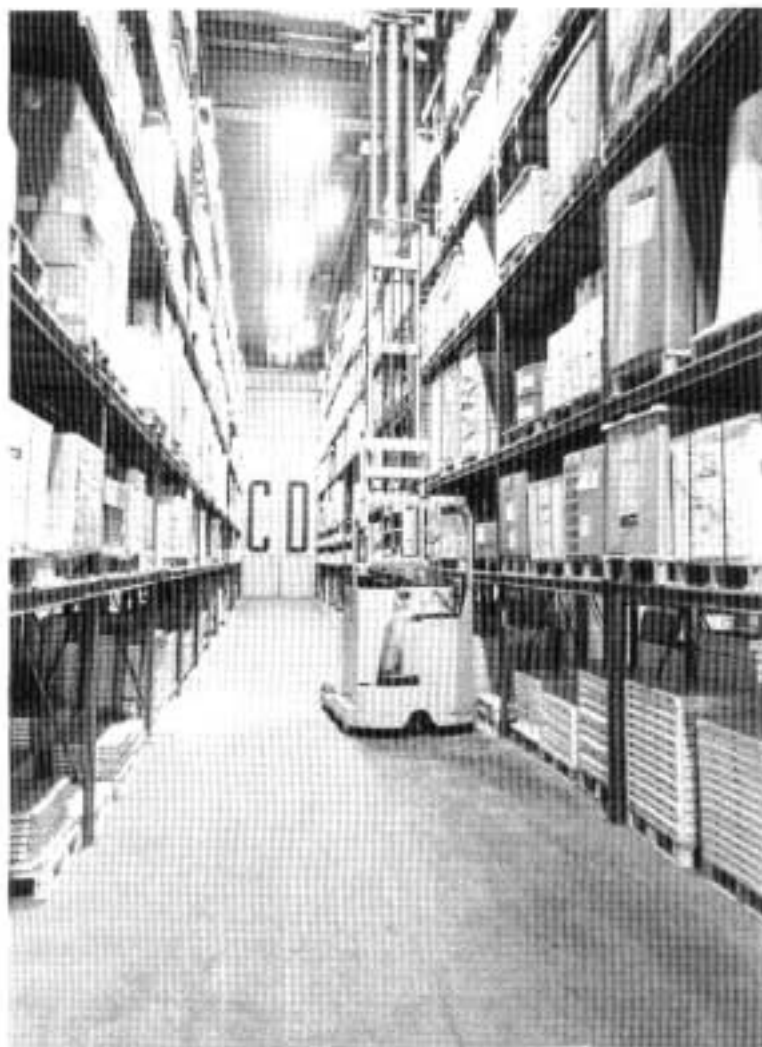
Kuva 2.
Trukki törmäyskohdassa,
peruutti käytävän suuntaan.

Tämän jälkeen N.N oli lähtenyt noutamaan seuraavaa hyllytettävää kuormaa, ajaen trukkia peruuttamalla hyllyrivien C ja D välisellä käytävällä, nostomasto ylhäällä. Peruutusajon aikana on nostomasto saatanut osua katossa n. 9 m korkeudella olevaan ilmastointikanavaan. Peruutusajon aikana uhri on oletettavasti tehnyt korjausmerkintöjä varastokirjaan, jolloin ei ole havainnut trukin kulkusuuntaa tai suunnan muuttumista. Trukin oikean puoleinen takakulma törmäsi varastohyllyn D 33—34 väliseen pystypalkkiin. Törmäyksen seurauksena pystypalkin lattian kiinnityspultti katkesi ja palkki siirtyi n. 5 cm paikaltaan ja trukin työntöasto, joka oli n. 7 metrin nostokorkeudessa (mitattu kaatuneesta trukista), kallistui vastakkaisen varastohyllyn varaan. Tätä näkemystä tukee varastohyllyriville C 34 4 tarttunut keltainen väri. Nostomaston väri oli keltainen.

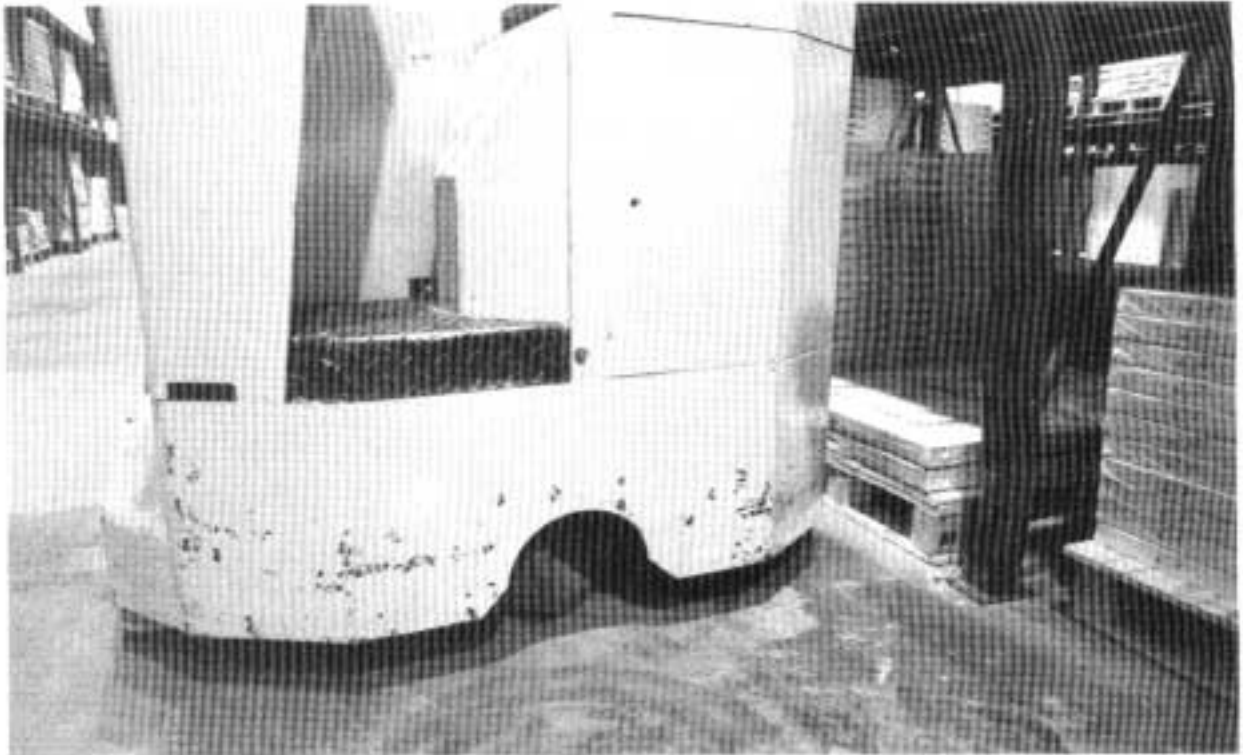
Kuva 3.
Palkki, johon trukki törmäsi, oikealla.

Huomiotta jäänyt trukin virheellinen ajo-suunta tai ajosuunnan muutos tai ohjausvirhe peruutettaessa, aiheutti törmäyksen hyllyn pystypalkkiin.
