31/90

Työntekijän kuolemaan johtanut työtapaturma altistuttuaan mäntyöljykeittämön rikkivedylle

työpaikkaonnettomuuksien tutkinta (TOT)

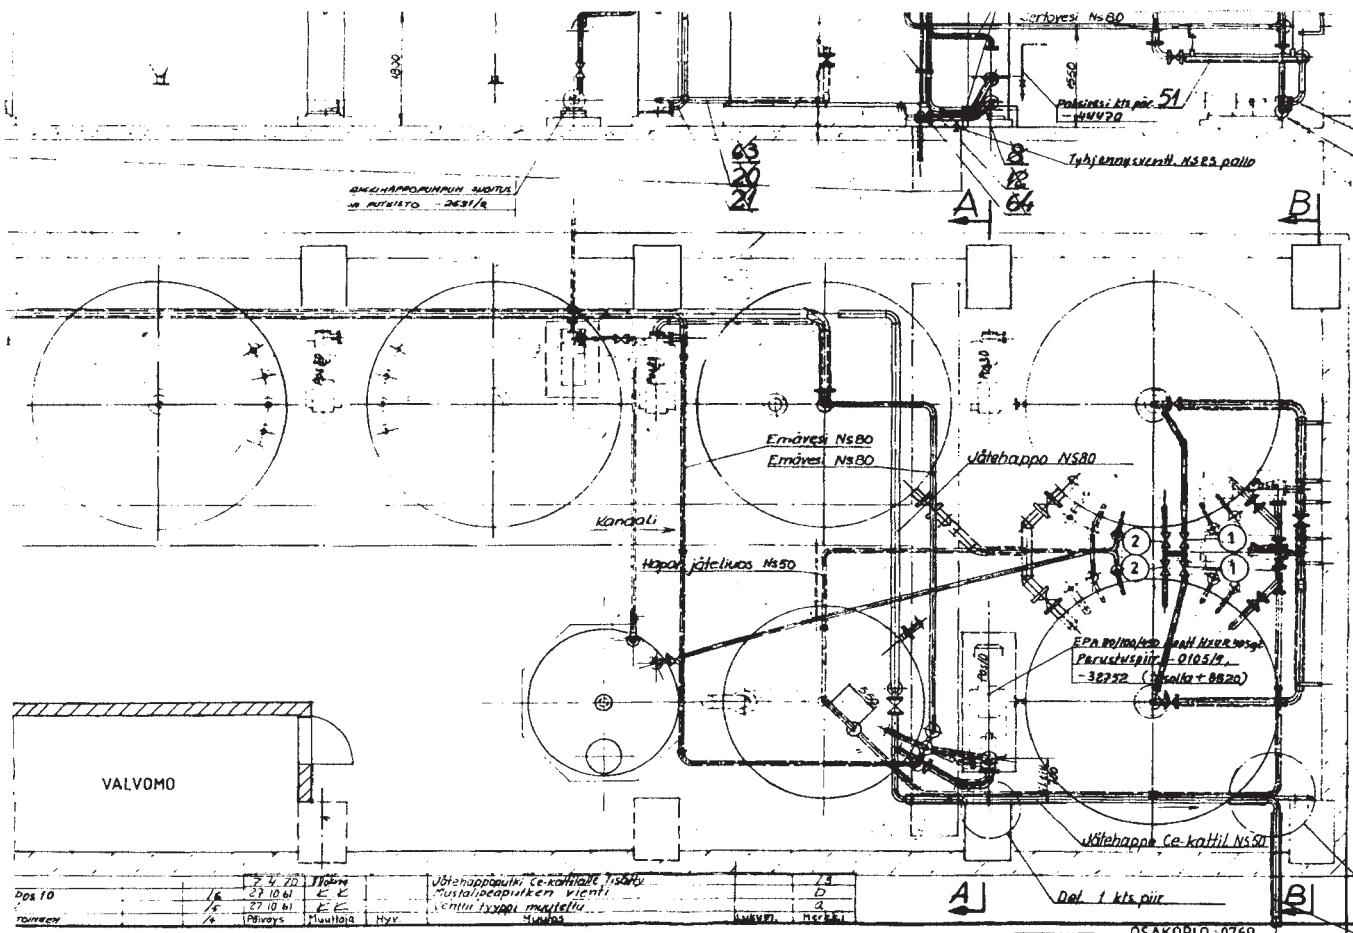
Kaaviot/venttiilien numerointi

N.N oli avannut keittovaiheessa olleen padan nro 2 viereisen keittopadan pohjaventtiilin, sekä poksivedet lipeän pois pumppaamista varten, jota ei kuitenkaan oltu tehty. Normaalisti ko. venttiilejä ei avata vielä tässä vaiheessa, vaan mäntyöljykeitot tehdään täysin erillisinä.

Keittopatojen välissä oli enää yksi palloventtiili kiinni, jossa oli pumpun paine takana ja tämä venttiili vuoti. 1. padassa ei ollut poistohöyryejektoria päällä, vaan syntynyt rikkivety pääsi vapaasti auki olleen keittopadan luukun kautta työtilaan.

1. Höryejektorin höryventtiili
2. Keittöhöryventtiili
3. Jätehapon laskuventtiili
4. Viallinen väliventtiili
5. Virheellinen venttiilin asento
6. Virheellinen venttiilin asento

Keittopadat putkijärjestelmineen tulee voida luotettavasti erottaa toisistaan esim. kahdella venttiilillä, joiden välissä on tyhjennys.

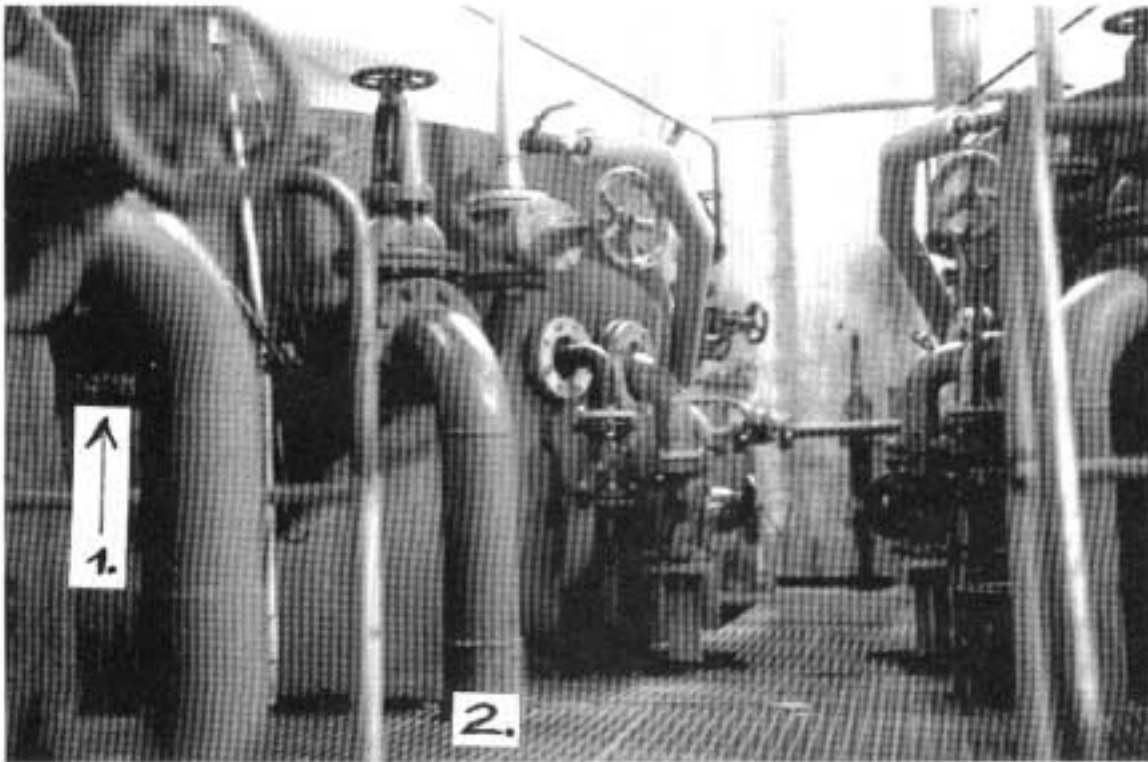
Noin klo 07.30 voimalaitoksen huoltomies T.T oli mennyt mäntyöljykeittämölle ja löytänyt N.N:n makaamassa selällään keittopatojen edessä olevalla ritilätasolla. T.T oli koettanut pulssia, mutta ei todennut mitään ja suoritti hälytyksen avun saamiseksi (ambulanssi, keskusvalvomo, työnjohto, poliisi ym.).

Kuva 1.
1. Keittimen avoin luukku; 2. N.N:n paikka löydettäessä.

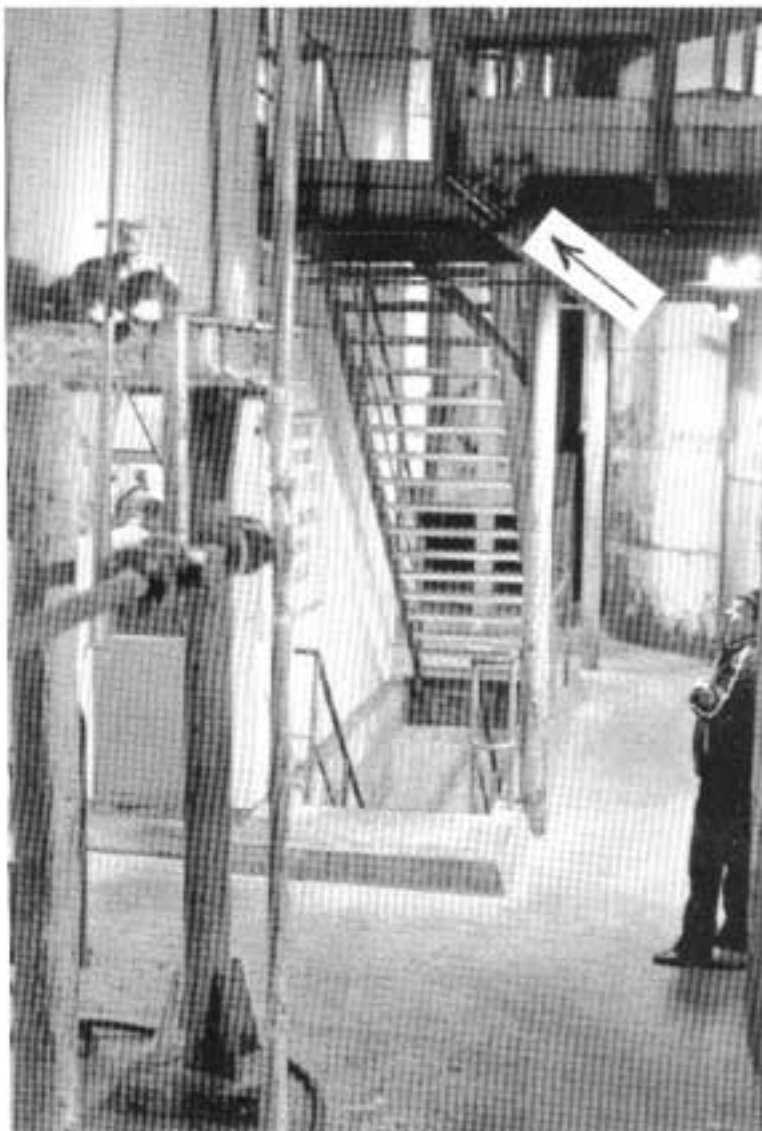
Osastolla on rikkivetymittaus käsittäen hälytyssummerin ja -valon, sekä pitoisuutta osoittavan näytön valvomossa.

Kuva 2.
Nuoli osoittaa rikkivetyilmäisimen paikan. Vasemmalla valvomo.

Mäntyöljyosaston kiinteä rikkivetymittari on uusittu 2-pistemittariksi, jonka anturit sijaitsevat mäntyöljypatojen edessä ja toinen alakerrassa emävesisäiliön luona.
