19/91

Linja-asentaja kuoli muuntajapylvään juurella suorasta salamaniskusta

työpaikkaonnettomuuksien tutkinta (TOT)

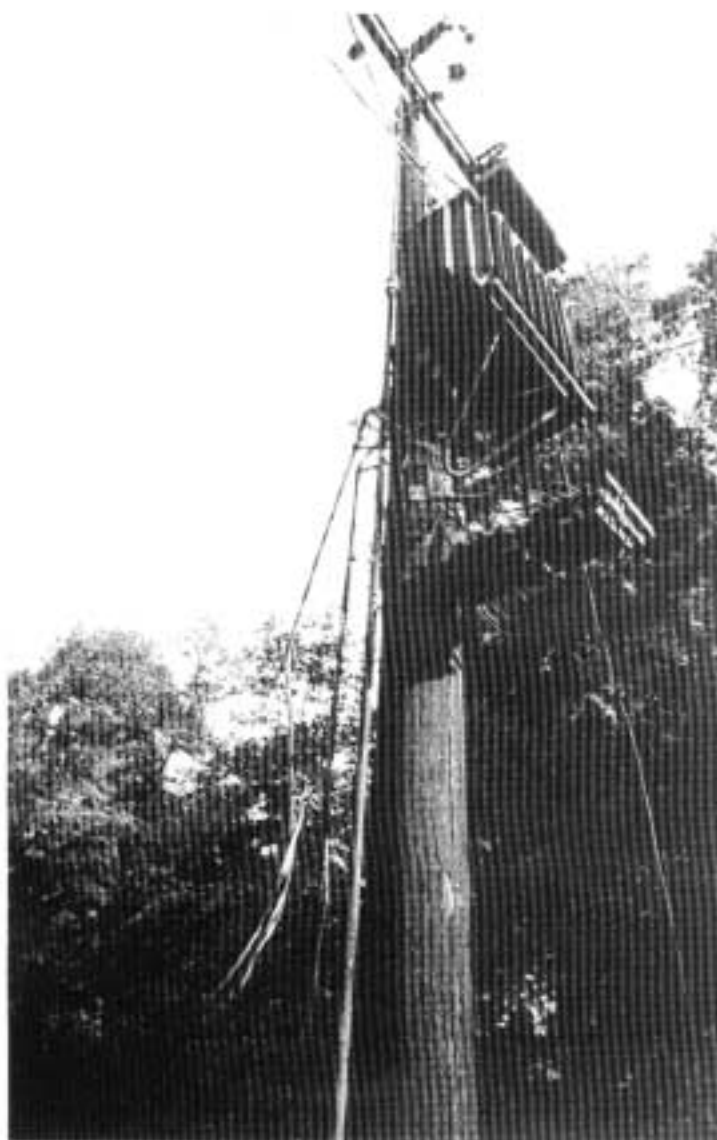
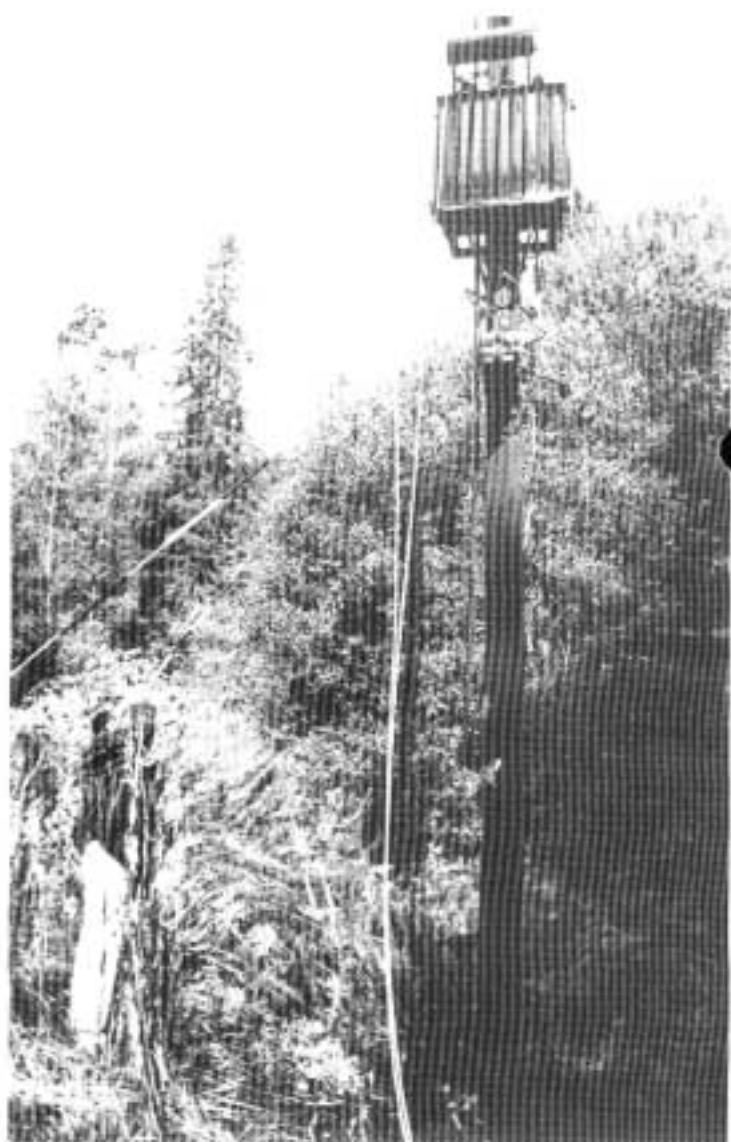
Kuvat 1 ja 2;
Palanut pylväsmuuntaja

Muuntoasema oli pahoin vaurioitunut (kaikki venttiilisuojat räjähtäneet, erotin täysin tuhoutunut; mm. yksi veitsi irronnut, riippueristimet poikki (sulaneina), muuntajaöljy lentänyt ympäristöön (vaikkei muuntajan kuori ollut pullistunut), pj-pylväsva-rokkeet pahasti palaneet, pylvään pinta hiiltynyt jne.). Puiden lehdet olivat kärventyneinä 7—8 m muuntajasta yli 10 m:n korkeuteen (kuvat 1 ja 2). 20 kV-oikosulku muuntoasemalla ei ole voinut aiheuttaa läheskään sellaista jälkeä tapahtumapaikalla oikosulkutehon ollessa varsin vaatimaton kyseisellä johdolla. 20 k V oikosulkuteho R:n muuntajan kohdalla on n. 35 MVA.

N.N on todennäköisesti seissyt maassa muuntajapylvään lähellä kun salama on iskenyt suoraan muuntajaan. N.N oli saanut surmansa ilmeisesti heti, koska hänen ylävartalonsa oli täysin palanut. Selvittämättä jää, onko hän käynyt pylväässä vai ei. Mukana ollut pj-jännitteentoteaja ja pari sulaketta viittaa siihen, että N.N oli aikonut vaihtaa (tai tutkia) pj-sulakkeita. N.N:llä oli löydettyäessä pylväskengät jalassa.

Avoijohdolla tai ulkokytkintalaitoksella ei kuitenkaan saa työskennellä silloin, kun ukonilma on vaarallisen lähellä, koska työmaadoituksella ei saavuteta riittävää turvallisuutta suoran salamaniskun aiheuttamaa vaaraa vastaan.
