15/91

Metallilevynippua kuljetusautosta
purettaessa levynippu putosi

työpaikkaonnettomuuksien tutkinta (TOT)

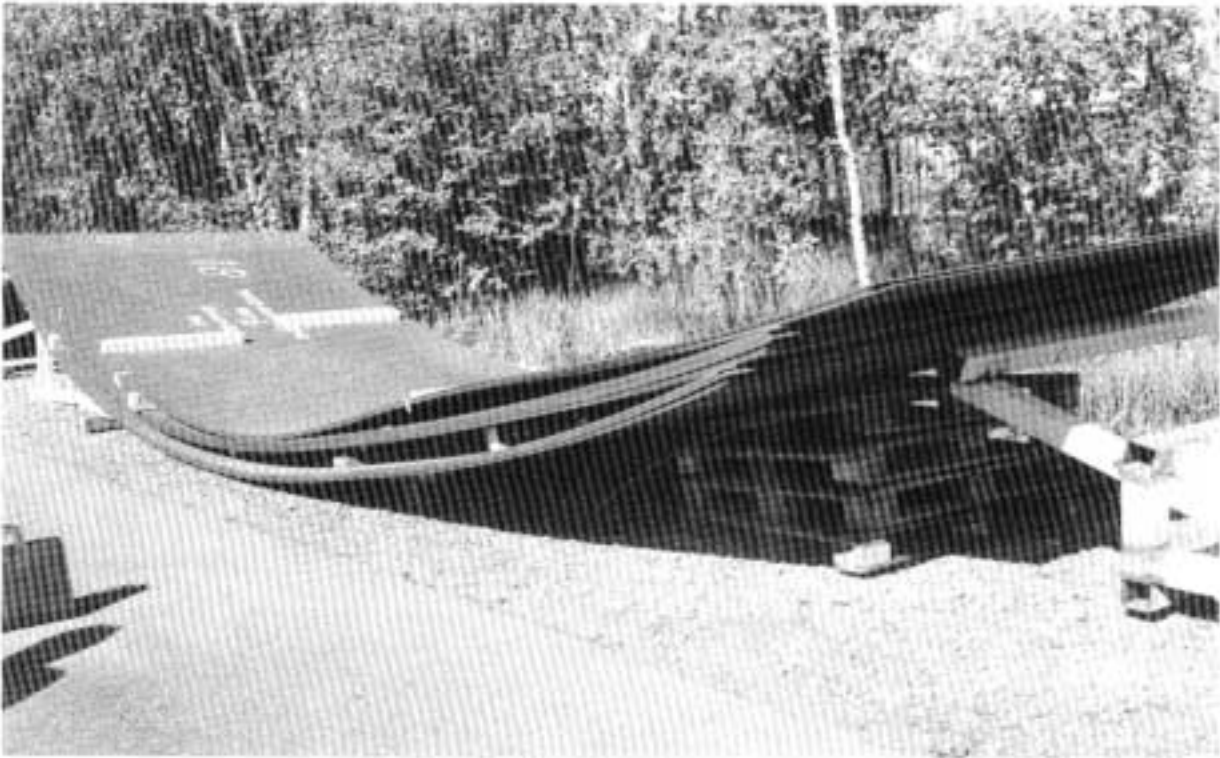
KUVA 1.
Kaarevia levynippuja autosta maahan nostettuna.

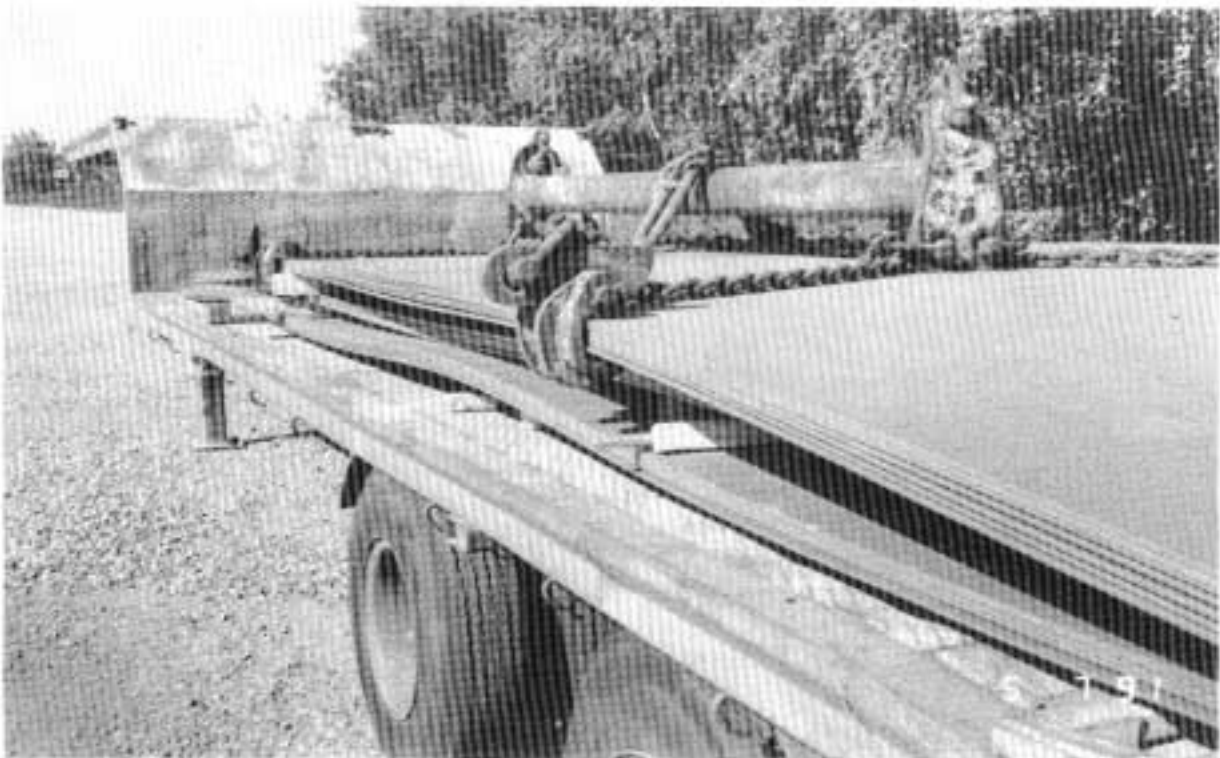
Koska levyt tulivat työmaalle odotettua aikaisemmin, ei työmaalla ollut asianmukaisia tarraimia levyjen nostoon, vaan nosto suoritettiin käyttäen kettinkirakseja. Käytetyt tyypiset raksit soveltuvat huonosti levyjen nostoon yleensäkin. Kaarevien levyjen nostossa kettinkiraksit ovat erittäin epäluotettavia.

KUVA 2.
Asianmukaiset nostoapuvälineet levypinoja nostettaessa. Onnettomuuden sattuessa käytettiin kettinkirakseja ilman tarraimia.

Kaikessa nostotyössä tulee käyttää vain nostettavalle esineelle soveltuvia nostoapuvälineitä. Nostoja ei missään tilanteessa saa alkaa suorittaa ennenkuin asianmukaiset välineet on saatu paikalle.
