9/91

Laitosmiehen kuolemaan johtanut putoaminen sadekatokselta maahan kiinteistöhuollon yhteydessä

## **työpaikkaonnettomuuksien tutkinta (TOT)**

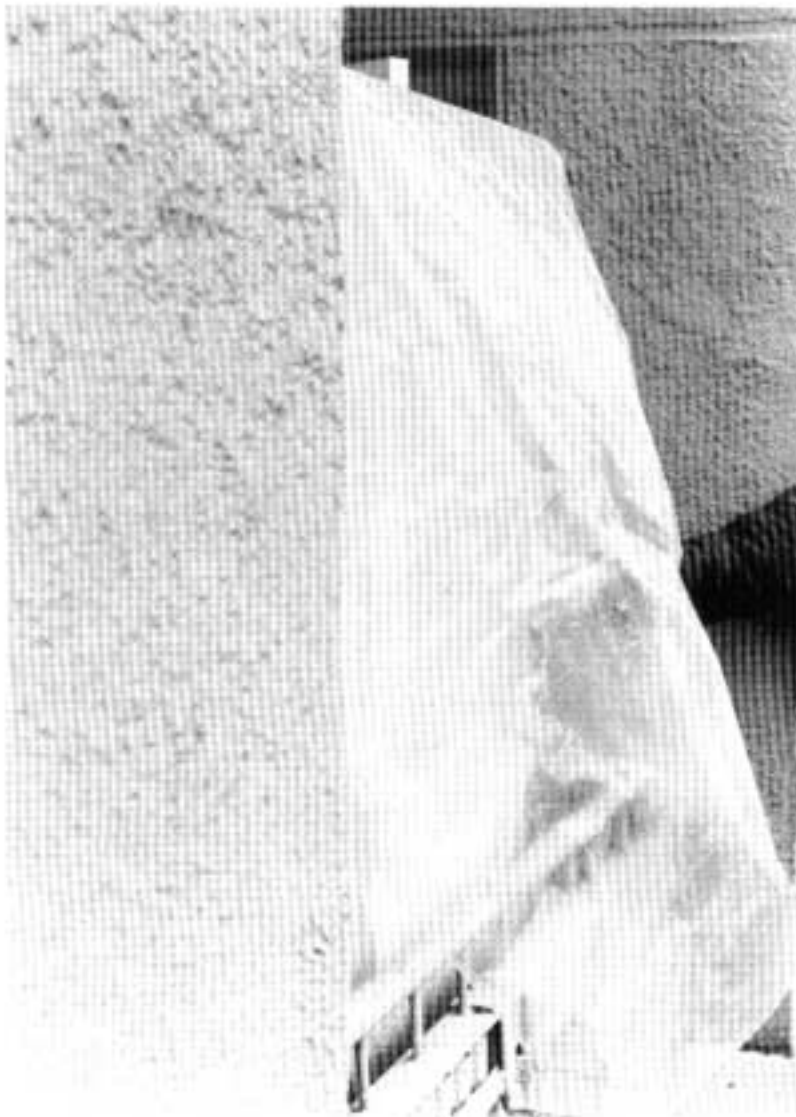
Parvekkeella olleen n. kaksi metriä korkean kaapin yläosaan oli teipattu muovi kiinni. Alaosaltaan muovi oli vapaa. Kaappia ei voi parvekkeella kiertää, koska sinne siirretyt liesi ja pöytä estävät sen. Lieden päällä näkyi selvästi jalanjälki, joka vastasi N.N:n turvakenkää. Pöydän päällä näkyi pyörähtänyt jalanjälki (kuvat 3 ja 4).

Kuva 4.  
Kaapin suojamuovi.
