38/91 Kuolemaan johtanut työtapaturma,  
jonka aiheutti vesijohtokaivannon sortuminen

# työpaikkaonnettomuuksien tutkinta (TOT)

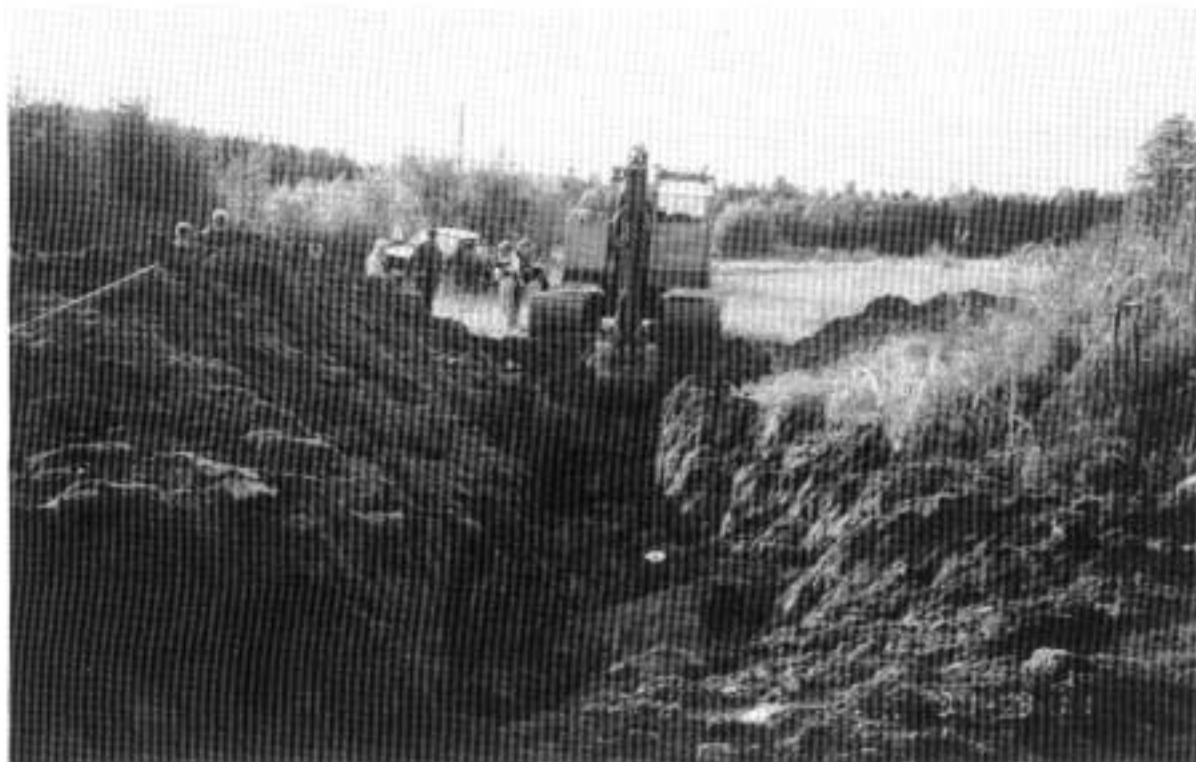
Kuva 1.  
Kaivanto ja kaivinkone. Etualalla oikealla sortumakohta.

K.K kaivoi kaivantoa kaivinkoneen kauhan, eli noin metrin levyiseksi. Kaivannon syvyys oli 2,3 metriä, joten kaivannon reunat olivat pystysuorat. Kaivantoa ei myöskään tuettu millään tavalla. Kaivannon viistoaminen sitkeässä savimaassa olisi tullut olla vähintään 2:1.

Ryhdyttäessä tekemään vesijohto- tai viemärikaivantoa, on ehdottomasti perehdyttävä kaivannosta annettuihin määräyksiin joko rakennustyön järjestysohjeista tai työsuojeluhallituksen kirjasesta "Kapeat kaivannot". Kaivantoa tehtäessä on ehdottomasti noudatettava määräyksissä annettuja ohjeita.

Kapeita kaivantoja kaivettaessa tulee ottaa huomioon mahdollinen maan laadun muuttuminen ja sen aiheuttamat varotoimenpiteet etenkin silloin, kun kaivanto on jo aikaisemmin sortunut sekä ehdottomasti kiellettävä kaivannon pohjalle meneminen. Jo aikaisemmin tehty, liian kapea ja jyrkkäreunainen kaivanto on myöskin jo valmiiksi kaivetulta osalta viistottava tai porrastettava. Toinen mahdollisuus on tukea kaivanto riittävästi. Muovista vesijohtoa laskettaessa tukeminen on kuitenkin vaikeaa, joten kaivanto on viistottava riittävästi.
