TOT-RAPORTTI

25/07

Sahan tuotantopäällikkö jäi trukin alle

TOT 25/07

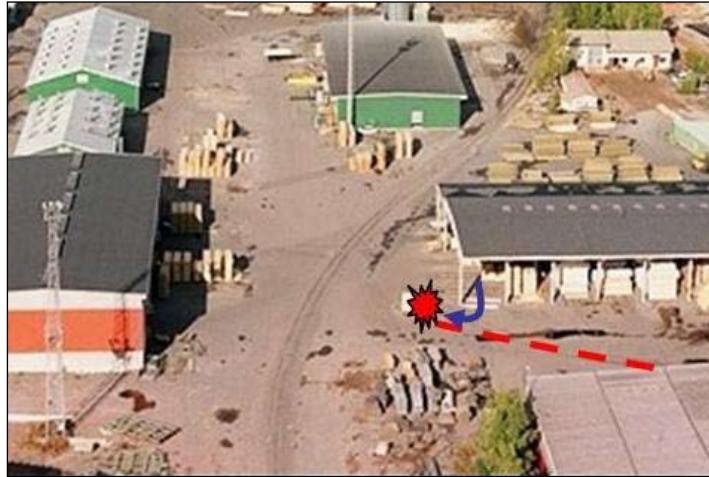
Kuva 1. Kuva tapahtumapaikalta. Laskettuaan nipun rullaradalle MM peruutti trukillaan kaartaen samalla vasemmalle 90° (sininen nuoli). Tällä välin NN oli ajanut pyörällään trukin ohi (punainen katkoviiva). Peruuttaessaan MM:n ohjaama trucki osui NN:ään (punainen tähtikuvio), joka kaatui asfaltille.

NN:n pyöräillessä trukin ohi, oli MM juuri laskenut tai laskemassa nippua rullaradalle, ts. hän oli selin NN:ään nähden. Laskettuaan nipun rullaradalle MM peruutti trukillaan kaartaan samalla vasemmalle 900, jonka jälkeen lähti eteenpäin hakeakseen uuden varastosta seuraavan nipun. Tällä välin NN oli ajanut pyörällään trukin ohi. Peruuttaessaan MM:n ohjaama trukki osui NN:ään, joka kaatui asfaltille. MM ei itse havainnut törmäystä. NN oli vielä hetken tajuisaan tapahtuman jälkeen, mutta kuoli saamiinsa vammoihin myöhemmin sairaalassa.

NN ohitti trukin juuri ennen kuin MM alkoi peruuttaa sitä. NN ajoi olosuhteisiin nähden liian läheltä trukkia. MM ei tiennyt, että NN oli pyöräillyt trukin taakse samalla, kun hän laskee puunipun paketointilaitoksen rullaradalle. Todennäköisesti NN joutui katvealueelle ajaessaan trukin takana samaan suuntaan sen kanssa. Tällöin MM:llä ei ollut mitään mahdollisuuksia havaita kehittyvää vaaratilannetta.

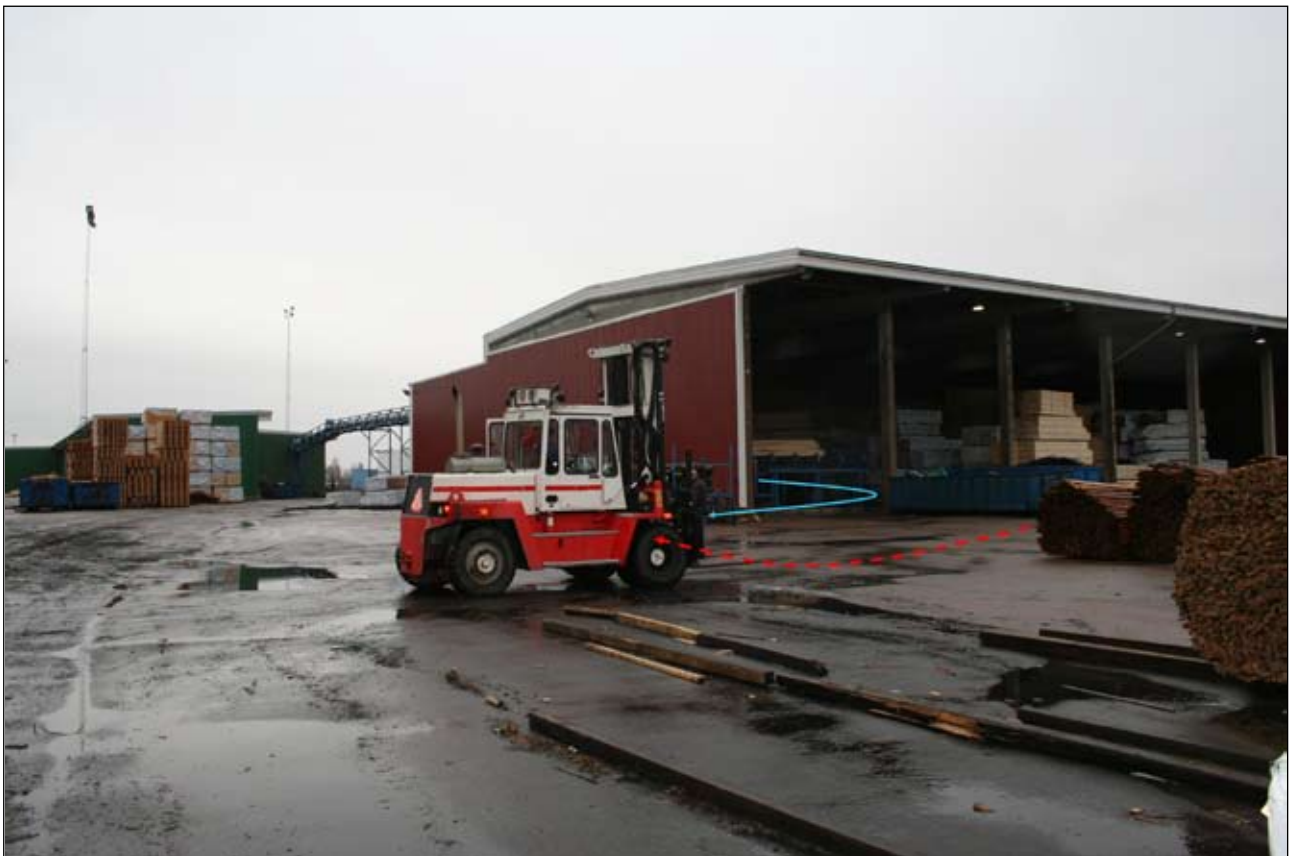
Kuva 2. Tapahtumapaikka ja MM:n käyttämä 12 tn haarukkatrukki läheltä kuvattuna.

MM:n ohjaamassa trukissa oli peruutusvalot, mutta sitä ei ollut varustettu peruutushälyttimellä. On mahdollista, että NN ei lainkaan havainnut MM:n lähtevän peruuttamaan trukkia häntä päin.
