# TOT-RAPORTTI

## TOT 8/07

### Huvipuiston kesätyöntekijä jäi huvipuistolaitteen tönäisemäksi ja menehtyi

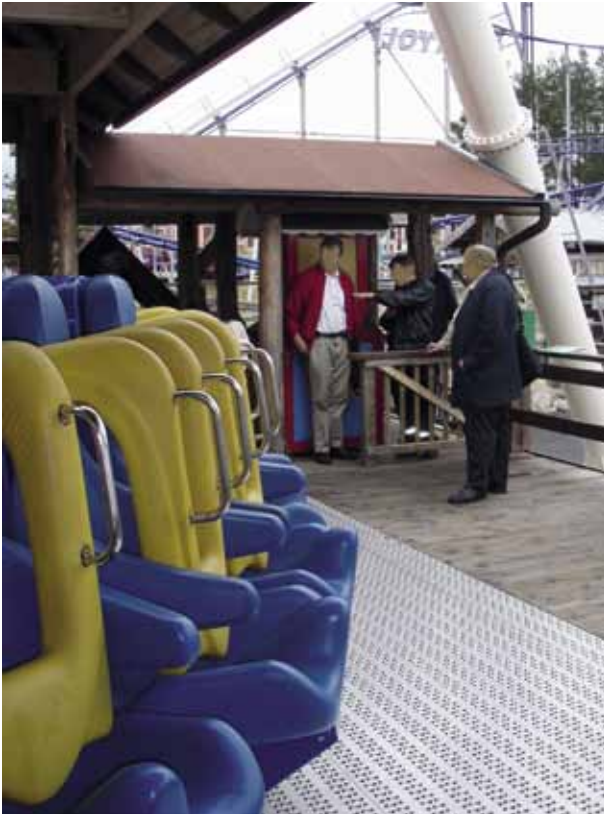
**Kuva 1.** Yleisnäkö NN:n työpisteeseen.

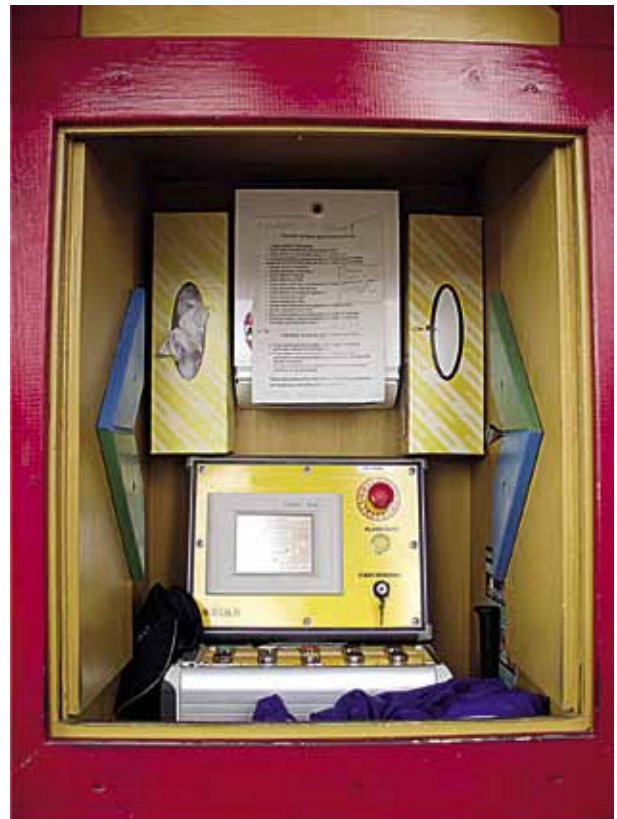
**Kuva 2.** NN:n työpisteen ohjauslaitteet ja opaste.

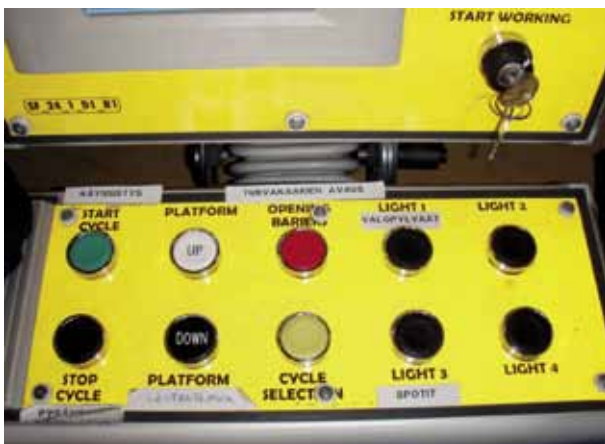
**Kuva 3.** Lähikuva toimielimistä.

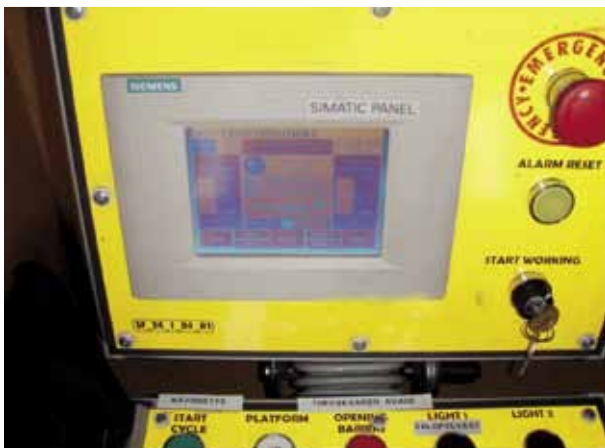
**Kuva 4.** Näytön näkymää.

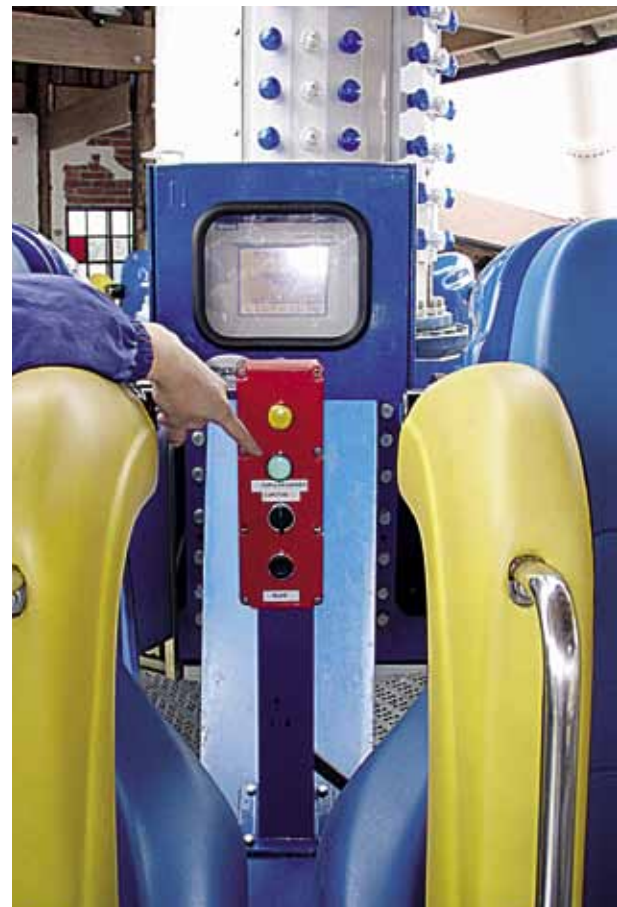
NN oli laitekuljettajana huvipuistossa ns. isoilla laitteilla, jotka nousevat irti maasta. Isoilla laitteilla valittiin työskentelemään vähintään kaksikymmentä vuotta täyttäneitä työntekijöitä. Tapahtumahetkellä NN ajoi yksin yhtä huvipuiston isoista laitteista. Kyseisessä laitteessa kyydissä olijat istuvat erillisillä istuimilla ympyrän muodossa selkä keskustaan päin. Käynnissä oleva laite sekä heiluu että pyörii yhtäaikaaisesti akselinsa ja tukipyöväidensä varassa. Laite käynnistetään ja sitä ohjataan laitteen toiminta-alueen vieressä olevan kuljettajan kopin ohjauspaneelilta (Kuvat 1-4). Laitteen käynnistyessä sen alapuolella olevan metallialustan tasot laskeutuvat viivostori laitteen alla. Laitteen ollessa liikkeessä kuljettajan tulee ohjeiden mukaan pysyä ohjauspaneelin luona, koska liikkeessä oleva laite kulkee kuljettajan alueen läheltä. Lisäksi kuljettajan on tarvittaessa voitava pysäyttää laite nopeasti ohjauspaneelista. Laitteen pysähtyessä kuljettajan on ohjauspaneelista nostettava laskeutuneet lattiatasot ennen kuin laitteelle saa mennä. Lattiatasot voi nostaa vasta laitteen pysähtyttyä. Laitteen ohjauspaneelista voi lukea, koska laite on pysähtynyt. Jokaisella istuimella on oma turvakaarensa, jotka lukitaan laitteen rungossa olevalla painikkeella ennen laitteen käynnistämistä (Kuva 5). Turvakaaret avataan ohjauspaneelilta.

**Kuva 5** Toimielin, jolla varmistettiin laitteessa istuvien henkilöiden turvallisuus.

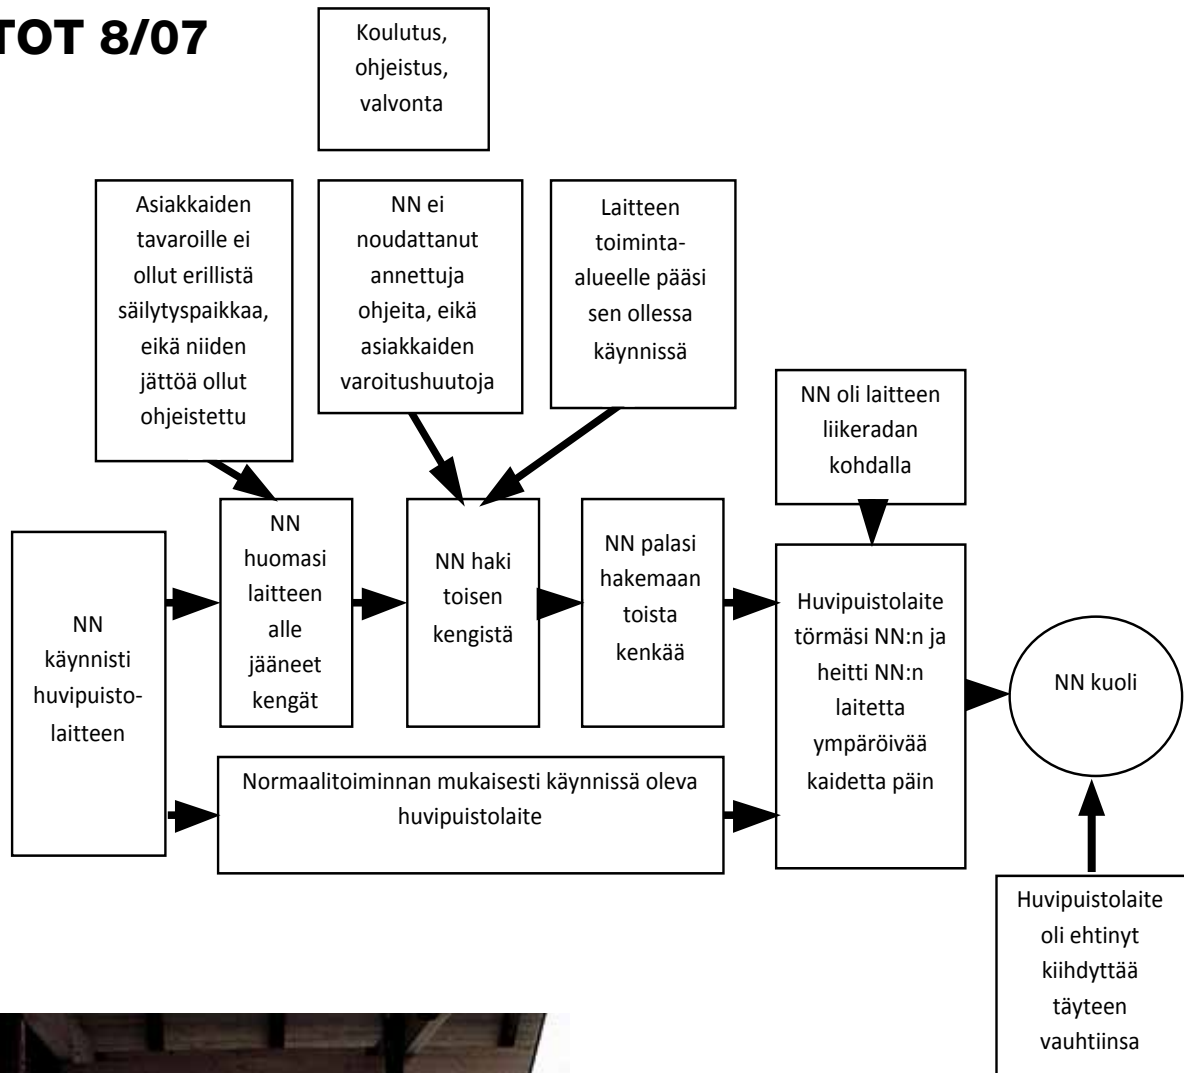
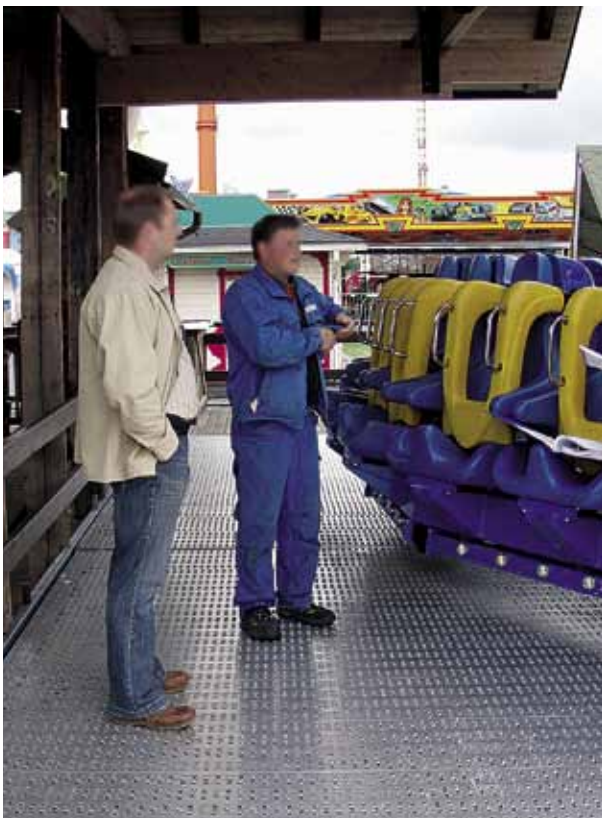
NN meni spontaanisti annettujen ohjeiden vastaisesti ja asiakkaiden varoitushuudoista huolimatta vaara-alueelle havaittuaan siellä yhden asiakkaan kengät. Laitteiden vaara-alueista oli ohjeistettu koulutuksissa. Kyseisellä laitteella laitekuljettajien tuli pysyä ohjauspaneelin luona laitteen ollessa käynnissä. Laitteen vaara-alueelle pääsyä ei ollut rakenteellisesti estetty laitekuljettajilta.

Kuva 6. Liikkuvan ja pyörivän laitteen ja kaiteen välinen kulkutie, jossa NN liikkui.

Rajaamalla pääsyä laitteiden toiminta-alueelle niiden ollessa käynnissä voidaan estää alueelle joutuminen esimerkiksi epähuomiossa, mutta ehkä myös ajatusvirheestä johtuen. Pääsyä voidaan estää esimerkiksi aitaamalla alue ja varustamalla siihen sähköisesti turvalukittava portti. Aitaaminen sinällään voi lisätä kynnystä mennä alueelle, mutta sillä voidaan tarvittaessa myös estää pääsy kokonaan. Laitteen toiminta voi lisäksi olla kytketty turvalukitukseen siten, että laitteen käynnistyminen ei ole mahdollista ennen kuin turvalukitus on päällä.

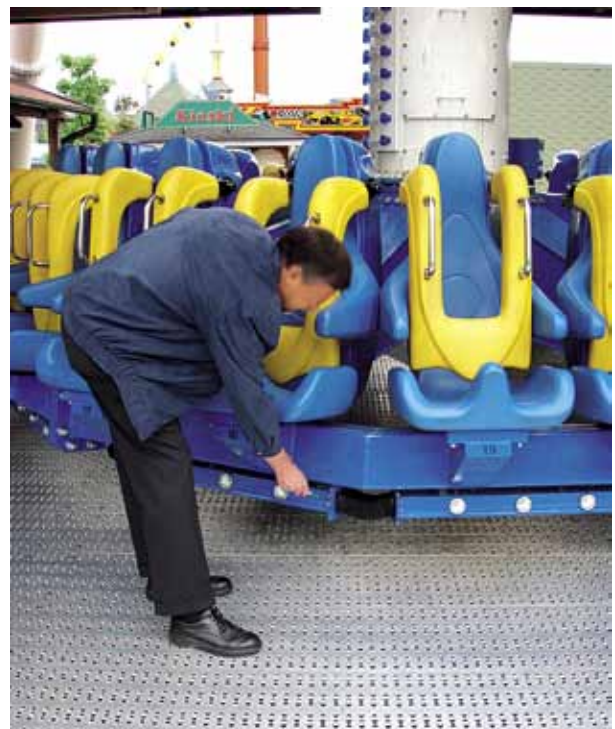
Huvilaite oli ehtinyt kiihdyttää täyteen vauhtiinsa, kun se törmäsi NN:ään. NN oli hake-massa kenkää laitteen liikeradan kohdalla laitteen alla. Törmäyksen voimasta NN lensi laitetta ympäröivään kaiteeseen. NN menehtyi saamiinsa vammoihin.

Kuva 7. Laitteen alla oleva metallipalkki, joka osui NN:ään.
