14/93 Mallastamonhoitaja puristui kaulastaan
ilmastointisulkuluukun ja luukun reunan väliin

työpaikkaonnettomuuksien tutkinta (TOT)

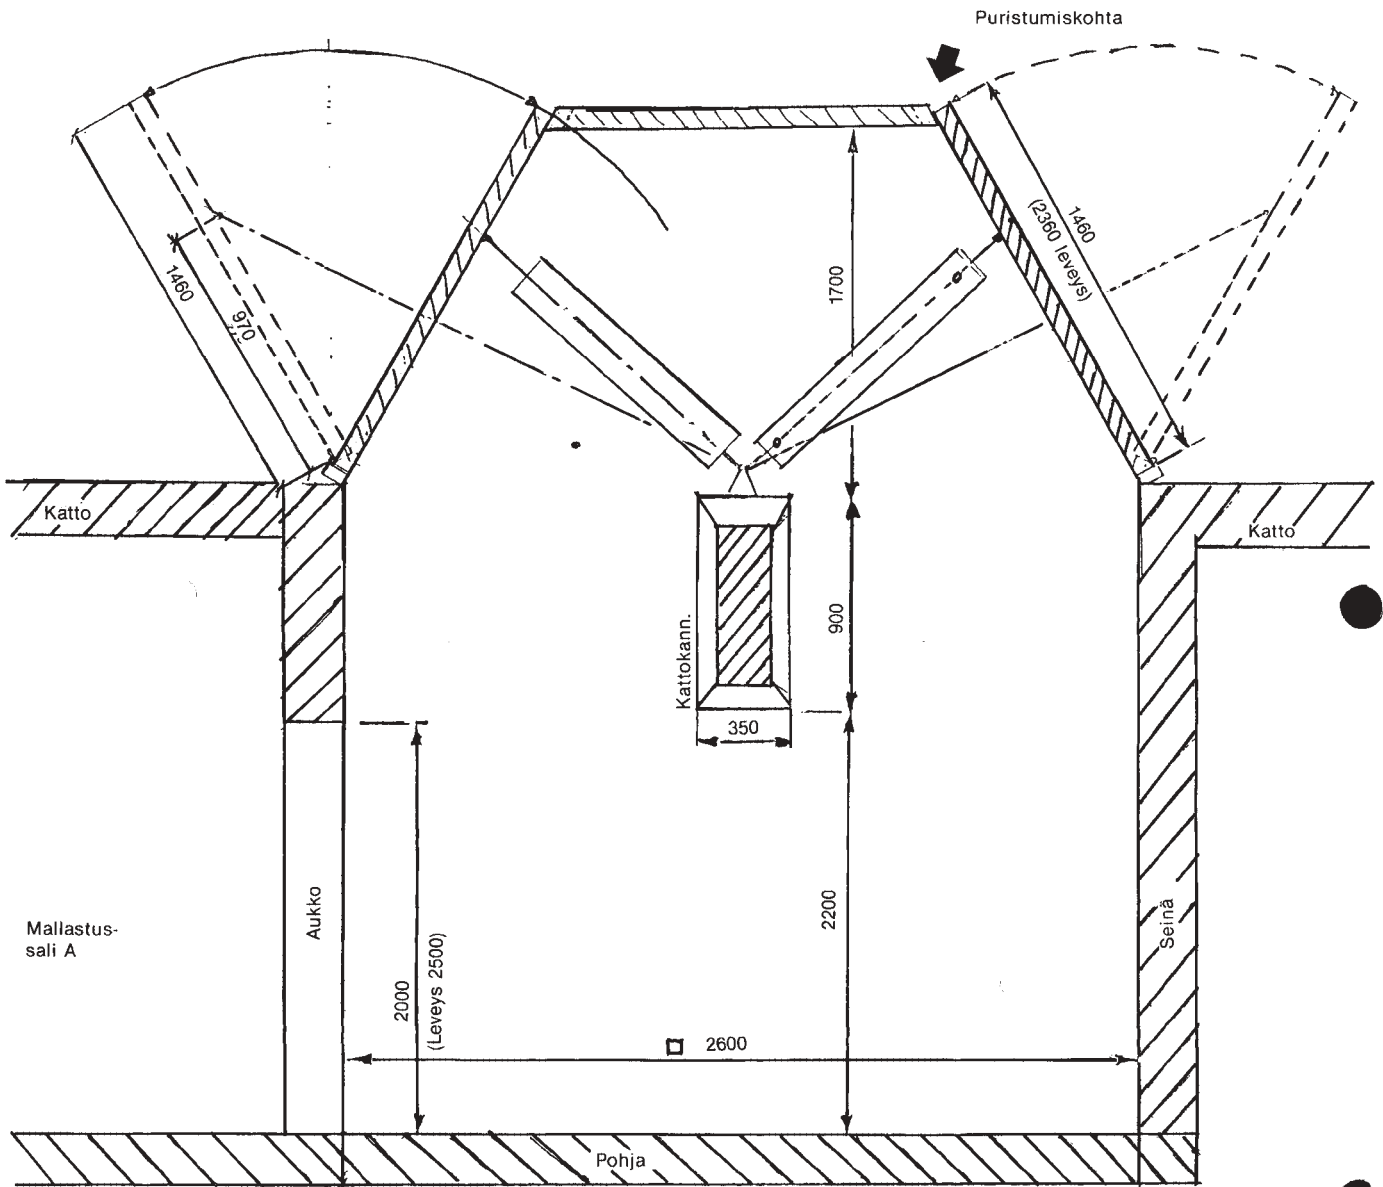
ILMAKANAVA A-MALLASTAMO

N.N on lähtenyt selvittämään ylipaineen ainoaa mahdollista syytä eli sulkuluukun sulkeutumattomuutta. Hän meni mallassalista pimeään kuivausilman poistokuiluun, josta taskulampulla valaisten kiipesi kuilussa olevia irtotikkaita pitkin betonisen kattokannattimen päälle, johon luukkujen kaksitoimiset paineilmasyylinterit ovat kiinnitettyinä.

Kannattimen päältä N.N on päässyt avoimelle sulkuluukulle, joka on yllättäen sulkeutunut sillä seurauksella, että N.N puristui kaulastaan luukun ja sen reunan väliin (kts. piirros, valokuvat).

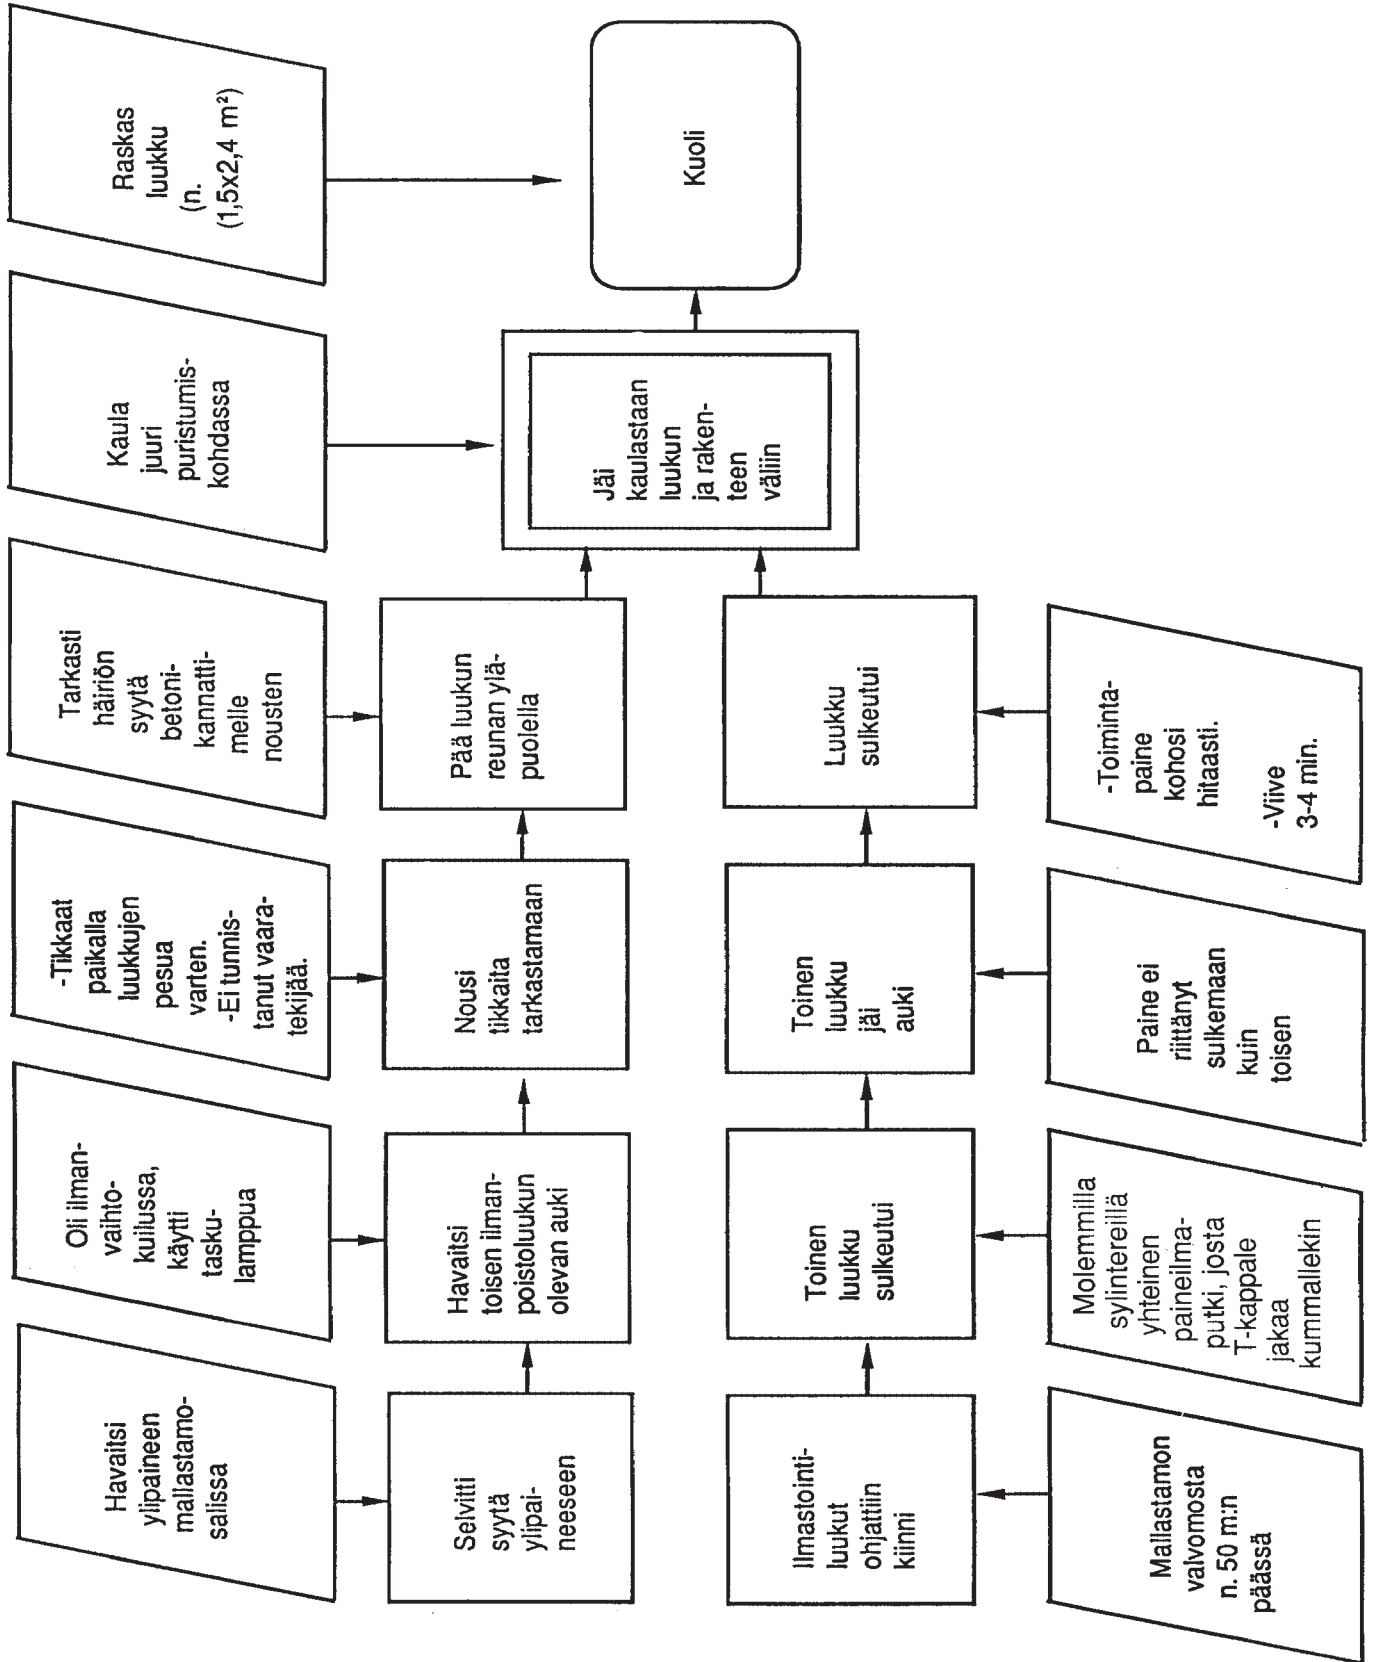
SULKU-
LUUKUN
HÄIRIÖN
TARKASTUS
MALLASTA-
MOSSA

Aamulla töihin tullessaan N.N oli sulkenut mallastamon kuivausilman poistoilmakuilun sulkuluukut (2 kpl) mallassalin ulkopuolella olevasta ohjaamosta.

Sulkuluukut oli jätetty edellisenä päivänä auki N.N:n ja hänen työtoverinsa yhteisestä sopimuksesta (menettely parantaa tuotetta). Mennessään A-mallastamosaliin on N.N havainnut salissa olevan ylipaineen (toinen luukuista oli jäänyt sulkeutumatta), koska B-salin kuivausilmaa kulkeutui A-saliin.

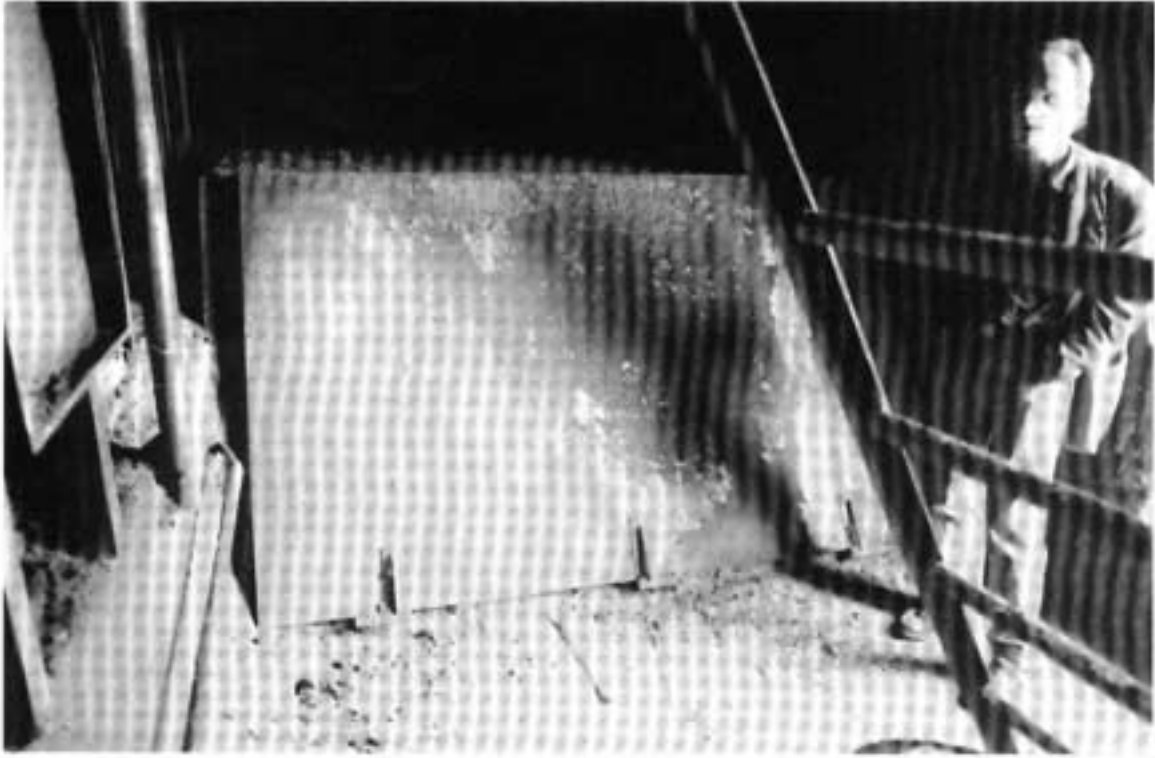
Kuva 1.
Luukku nähtynä ulkopuolelta.

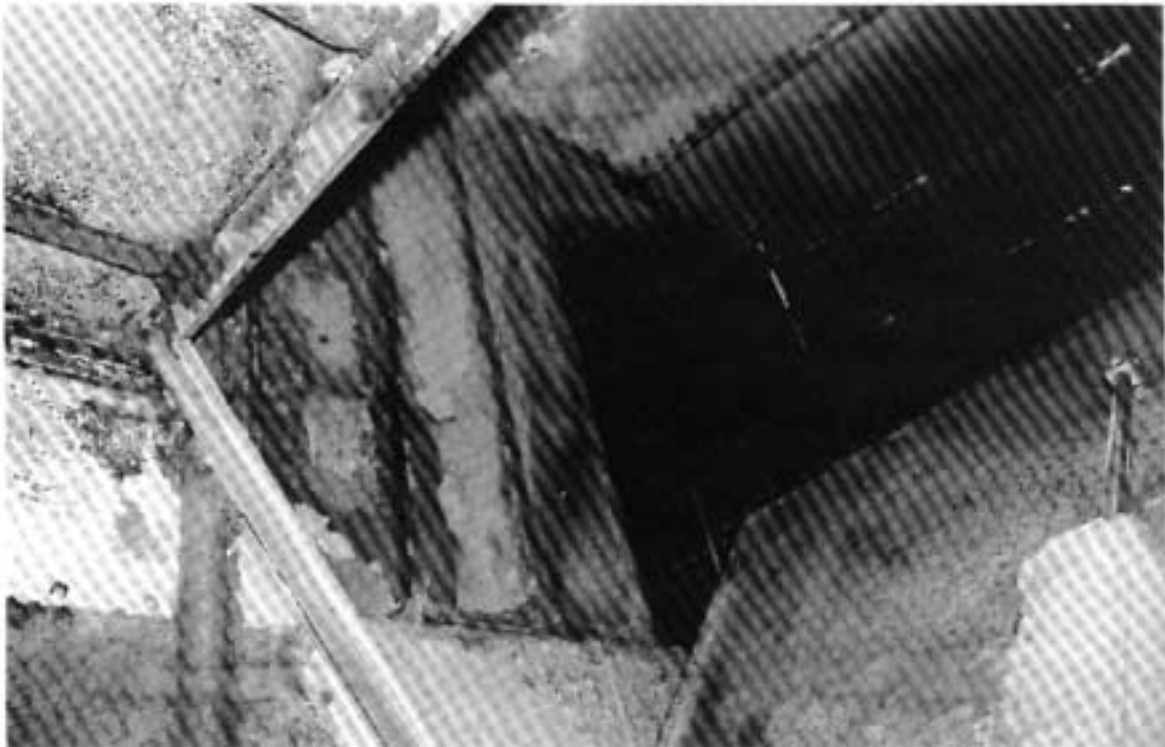
Kuva 2.
Luukku avattuna kuilusta katsoen.

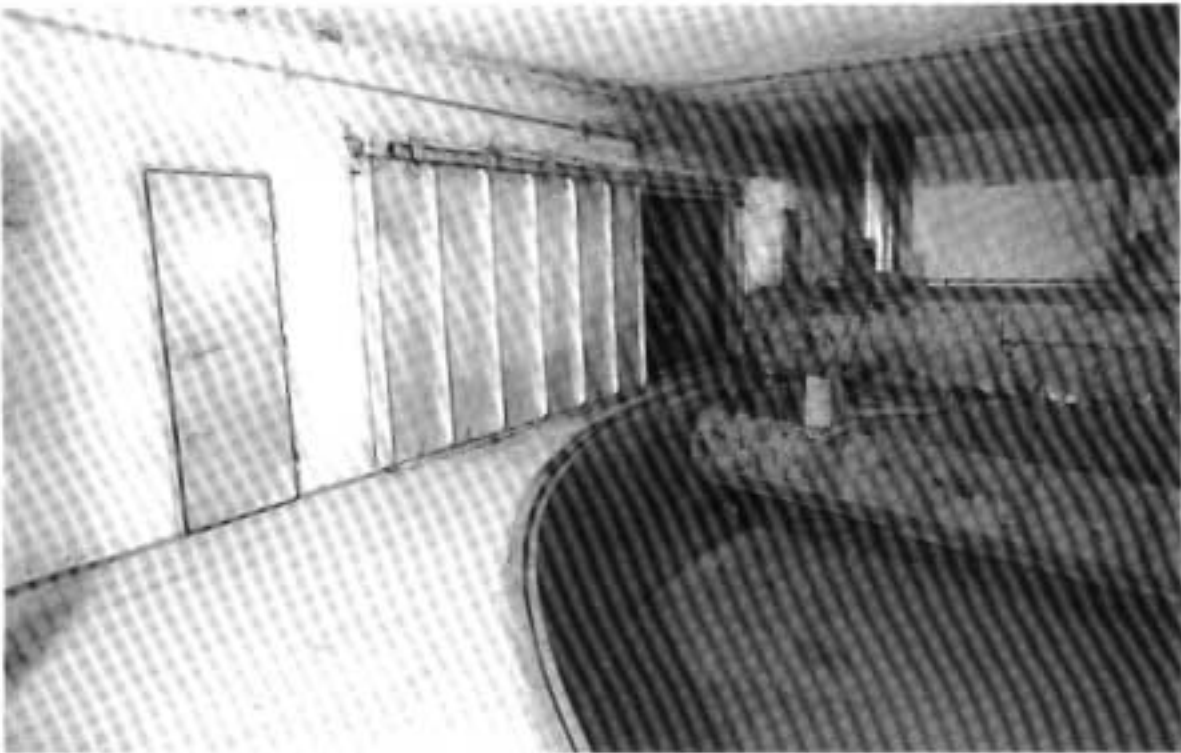
Tikkaita on pidetty poistoilmakuilussa, koska luukkujen pesut on suoritettu niitä käyttäen. Siten N.N:nän oli mahdollista päästä vaara-alueelle ilmaisesti ajatuksena suorittaa lyhyt tarkastus.

Kuva 3
Mallastamosali, takana poistoilmakuilu ja tikkaat.

Luukkujen läheisyydessä ei ole vakinaisia työskentelypisteitä eikä ilmanvaihtokanavaista niiden vaara-alueelle edes pääse ilman tikkaita. Sulkuluukkujen läheisyyteen tulee kuitenkin asettaa luukkujen sulkeutumisesta varoittava varoitustaulu.

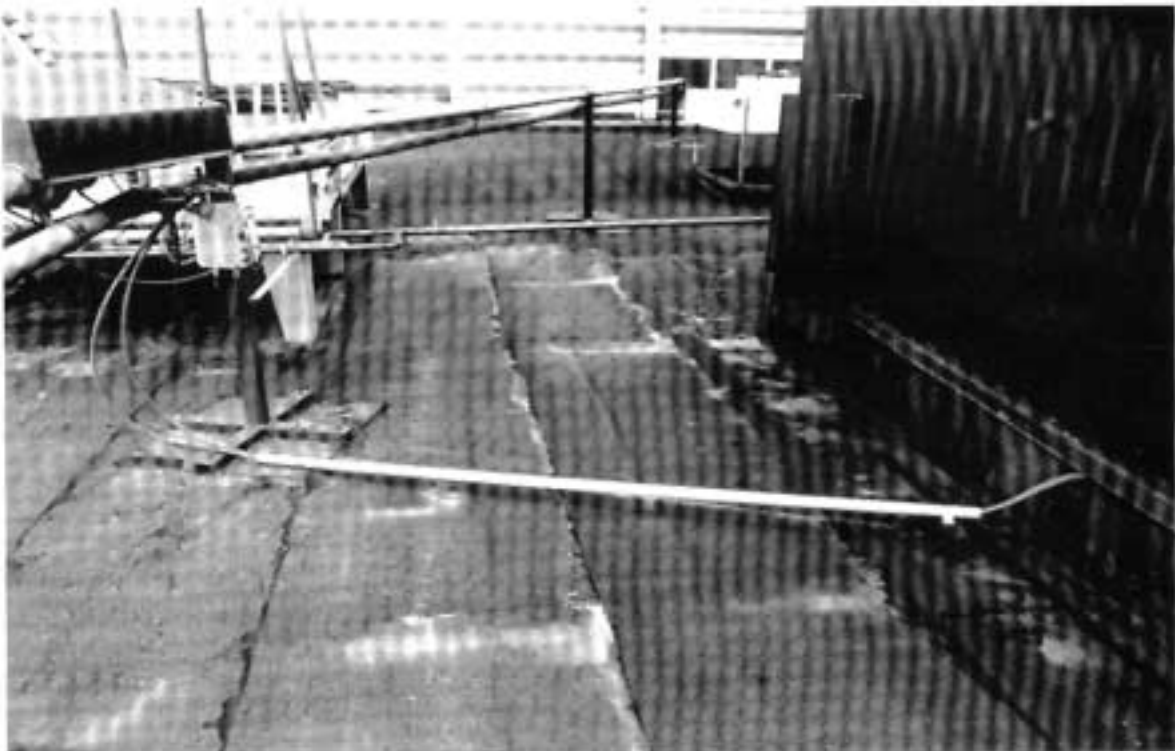
Paineilmasyylinterin toiminnan viiveen aiheutti sylinterin toimintapaineen hidas koaminen paineeseen, jossa luukun sulkeutuminen tapahtuu.

Paineilma molemmille sylintereille tulee samassa letkussa ja se jaetaan sylinterien alapäässä olevalla T-liittimellä kumpaankin sylinteriin.

Kuva 4.
Paineilmaletkut vesikatolla.

Toimintaviive voidaan poistaa lisäämällä koko paineilmajärjestelmän kapasiteettia tai järjestämällä sulkuluukuille oma paineilmajärjestelmä.
