Työpaikkaonnettomuuksien tutkinta (TOT)

**Toimiessaan näyttäjänä peruuttavalle
kuorma-autolle ratamies jäi
takapyörien alle**

TOT 8/95

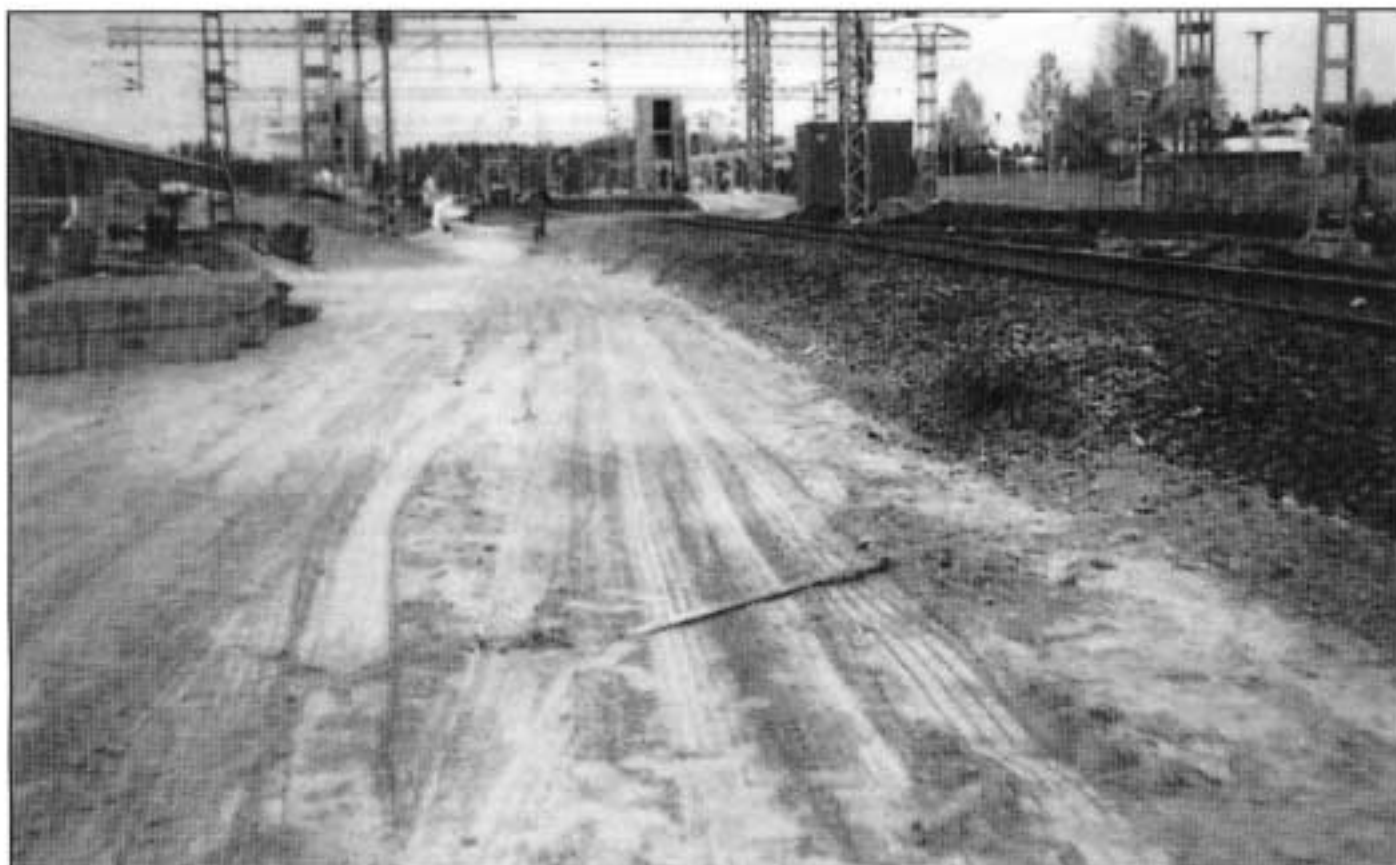
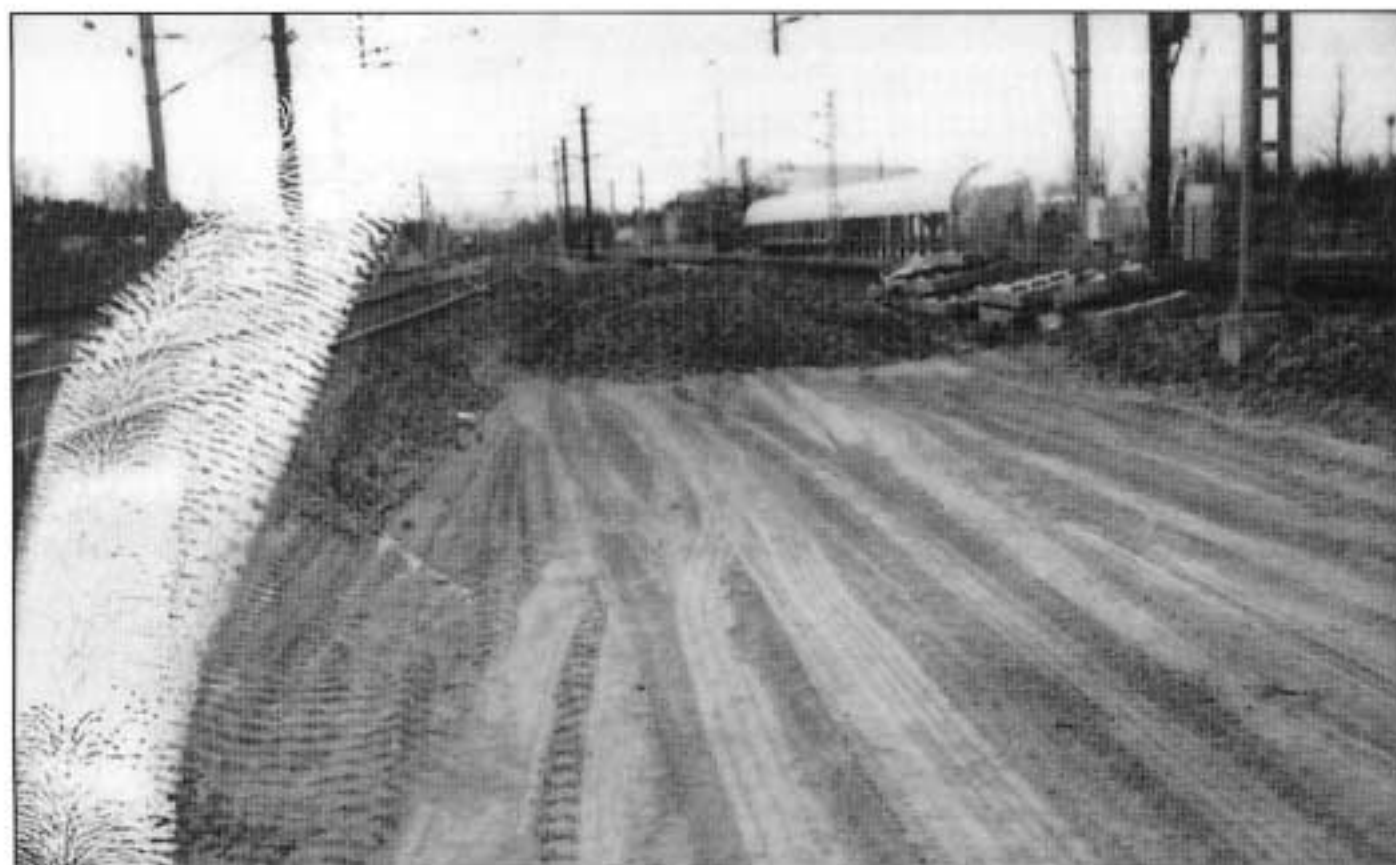
Kuva 1.

N.N oli antanut sepelilastia tuovalle kuorma-autolle luvan lähteä peruuttamaan 2. ja 3. raiteen välissä kohti sepelin kippauspaikkaa. Kun autoilija oli peruuttanut n. 30 metrin matkan, hän kuuli tömähdyksen ja pysäytti auton sekä ajoi vähän matkaa eteenpäin. Mennessään katsomaan mitä oli tapahtunut, autoilija huomasi N.N:n jääneen oikeanpuoleisen takapyöräparin alle (kuvat 1-4).

Kuvat 1 ja 2. Raitteiden väli, perustusreitti.

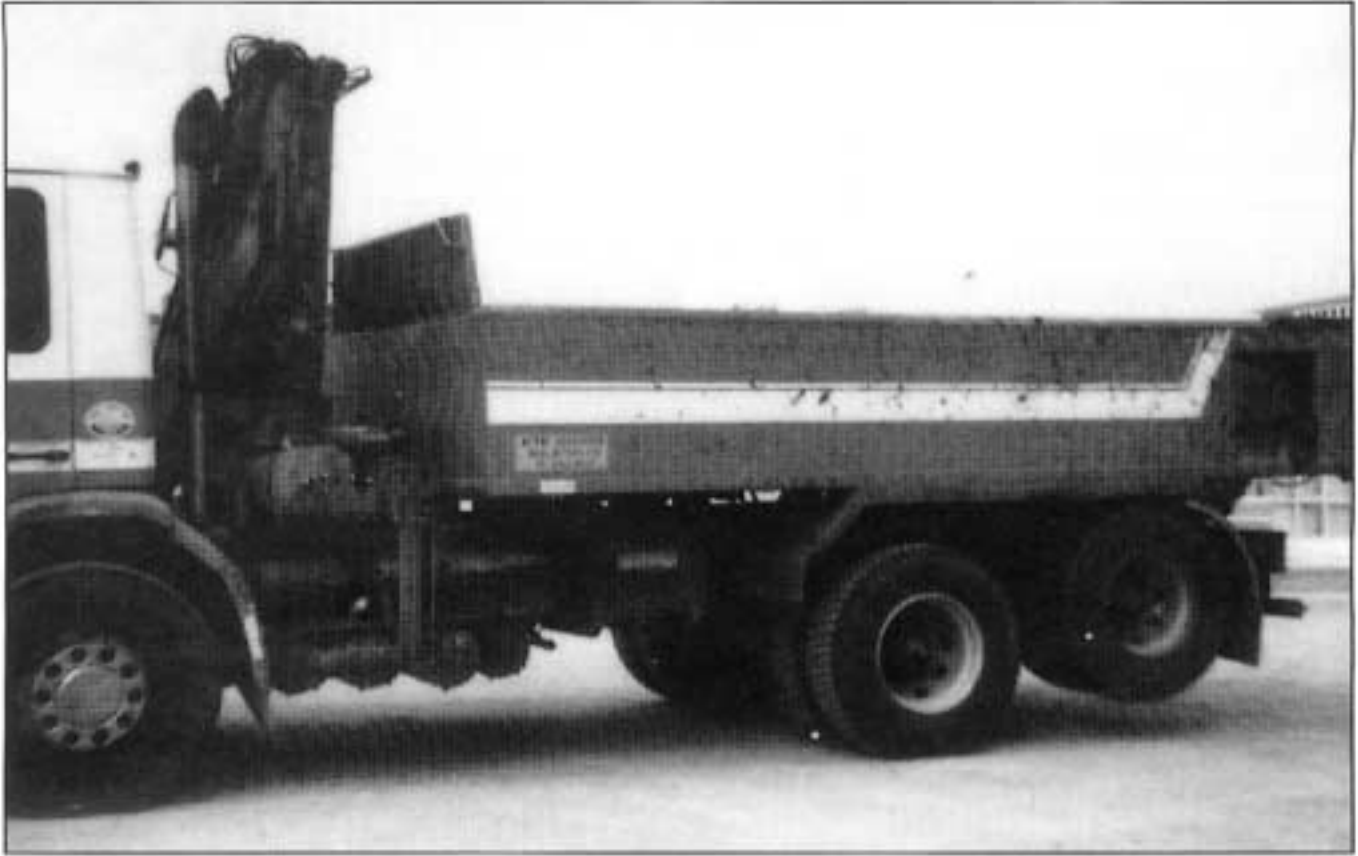
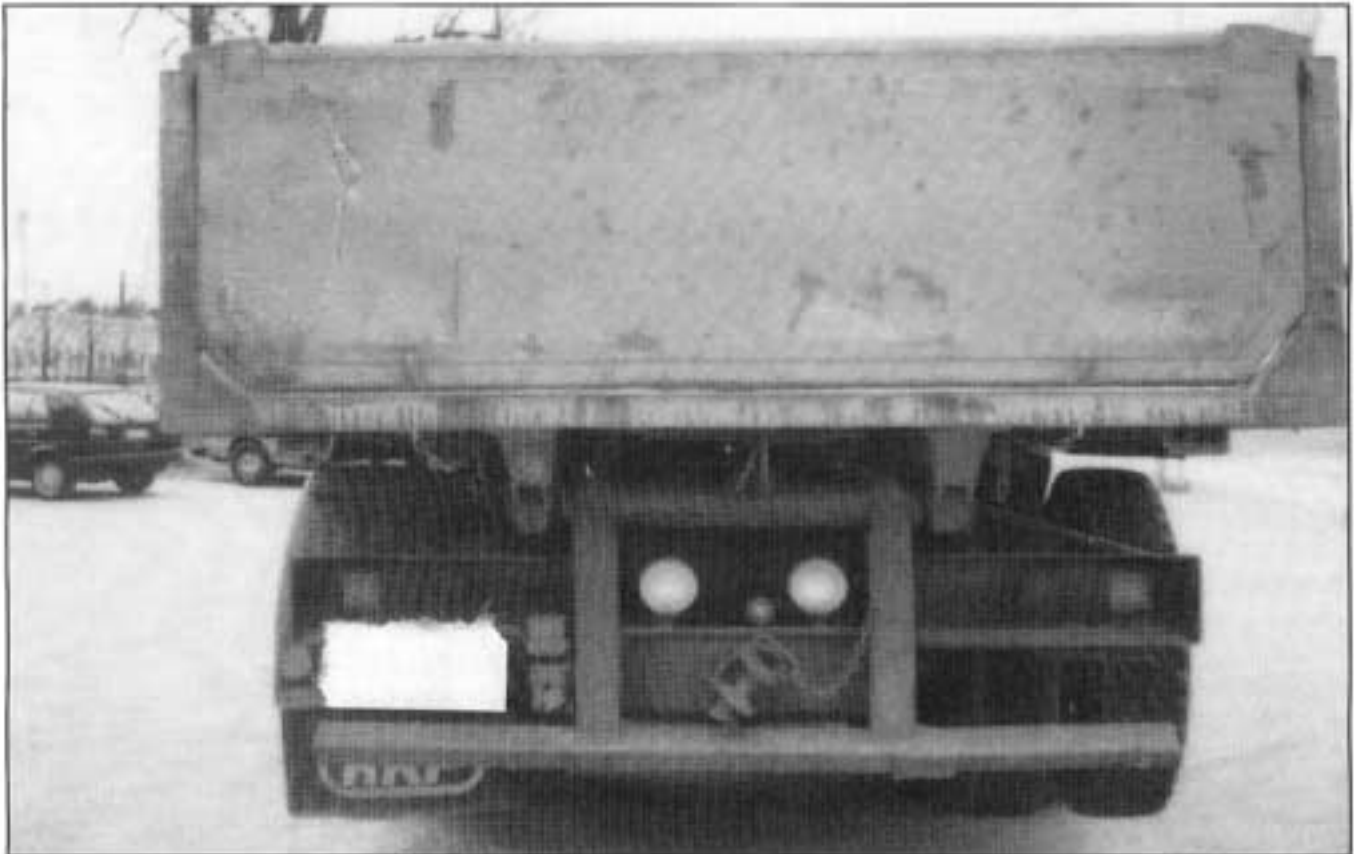
Kuva 3.

Autoilija oli toiminut työmaalla parisen vuotta. Kuorma-autossa ei ollut peruutushälytintä.

Kuvat 3 ja 4. Kuorma-auto.

1.1.1995 on tullut voimaan valtioneuvoston päätös työssä käytettävien autojen peruutushälyttimestä (847/94). Päätöstä sovelletaan käytettäessä maansiirtoautoa tai muuta kuorma-autoa louheen, maa-aineksen tai asfaltin kuljetukseen. Työnantajan tulee huolehtia siitä, että hänen johtonsa ja valvontansa alaisessa työssä käytettävä ajoneuvo on ennen työn aloittamista varustettu peruutushälyttimellä tai päätöksen 6 §:ssä mainitulla korvaavalla laitteella ja että hälytintä tai laitetta käytetään työn aikana.

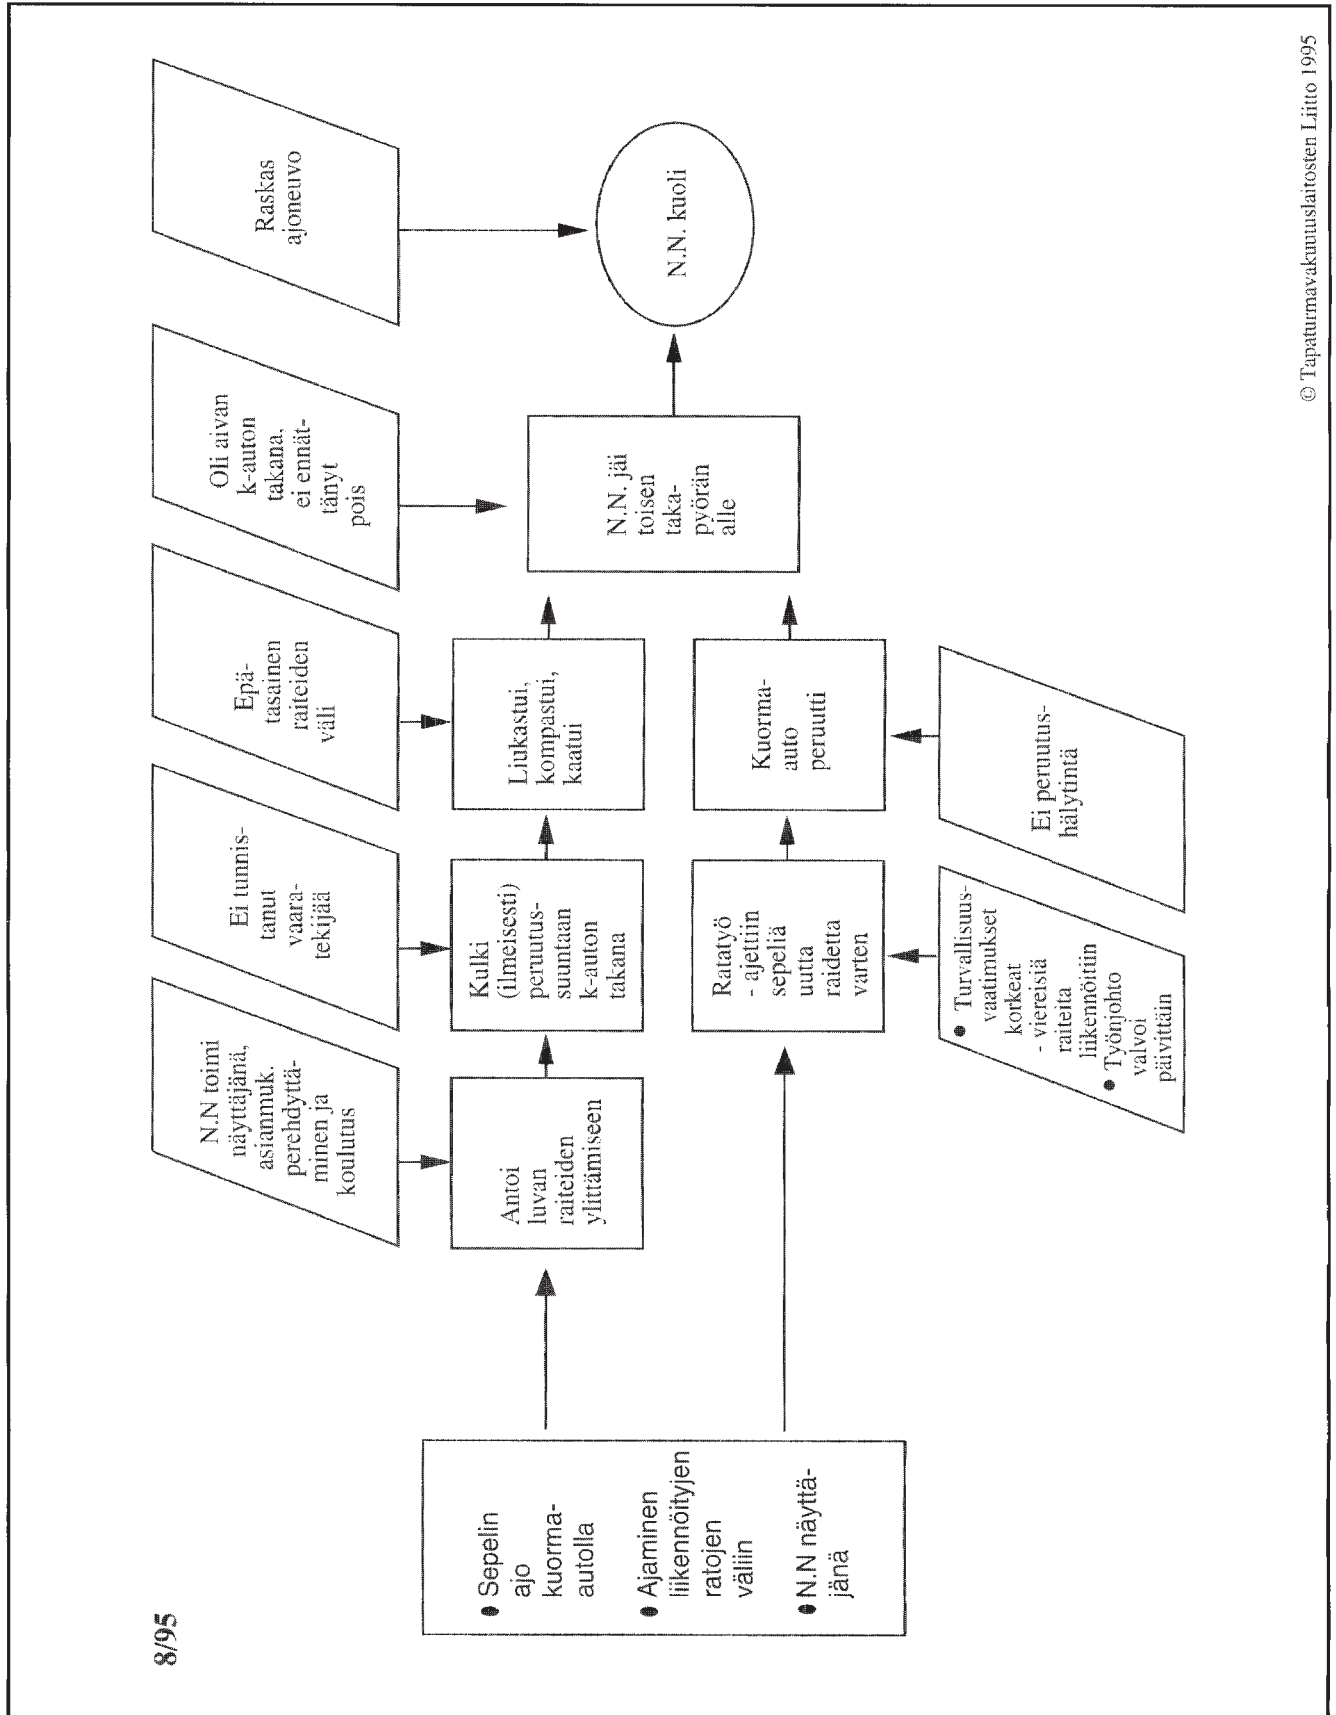
- Kaavio tapahtumista ja tapaturmatekijöistä
- Valokuvia
