TOT-RAPORTTI

9/00

Maalari jäi laituritasolla risteilijän 5. kannelta pudonneiden kaidelasien alle

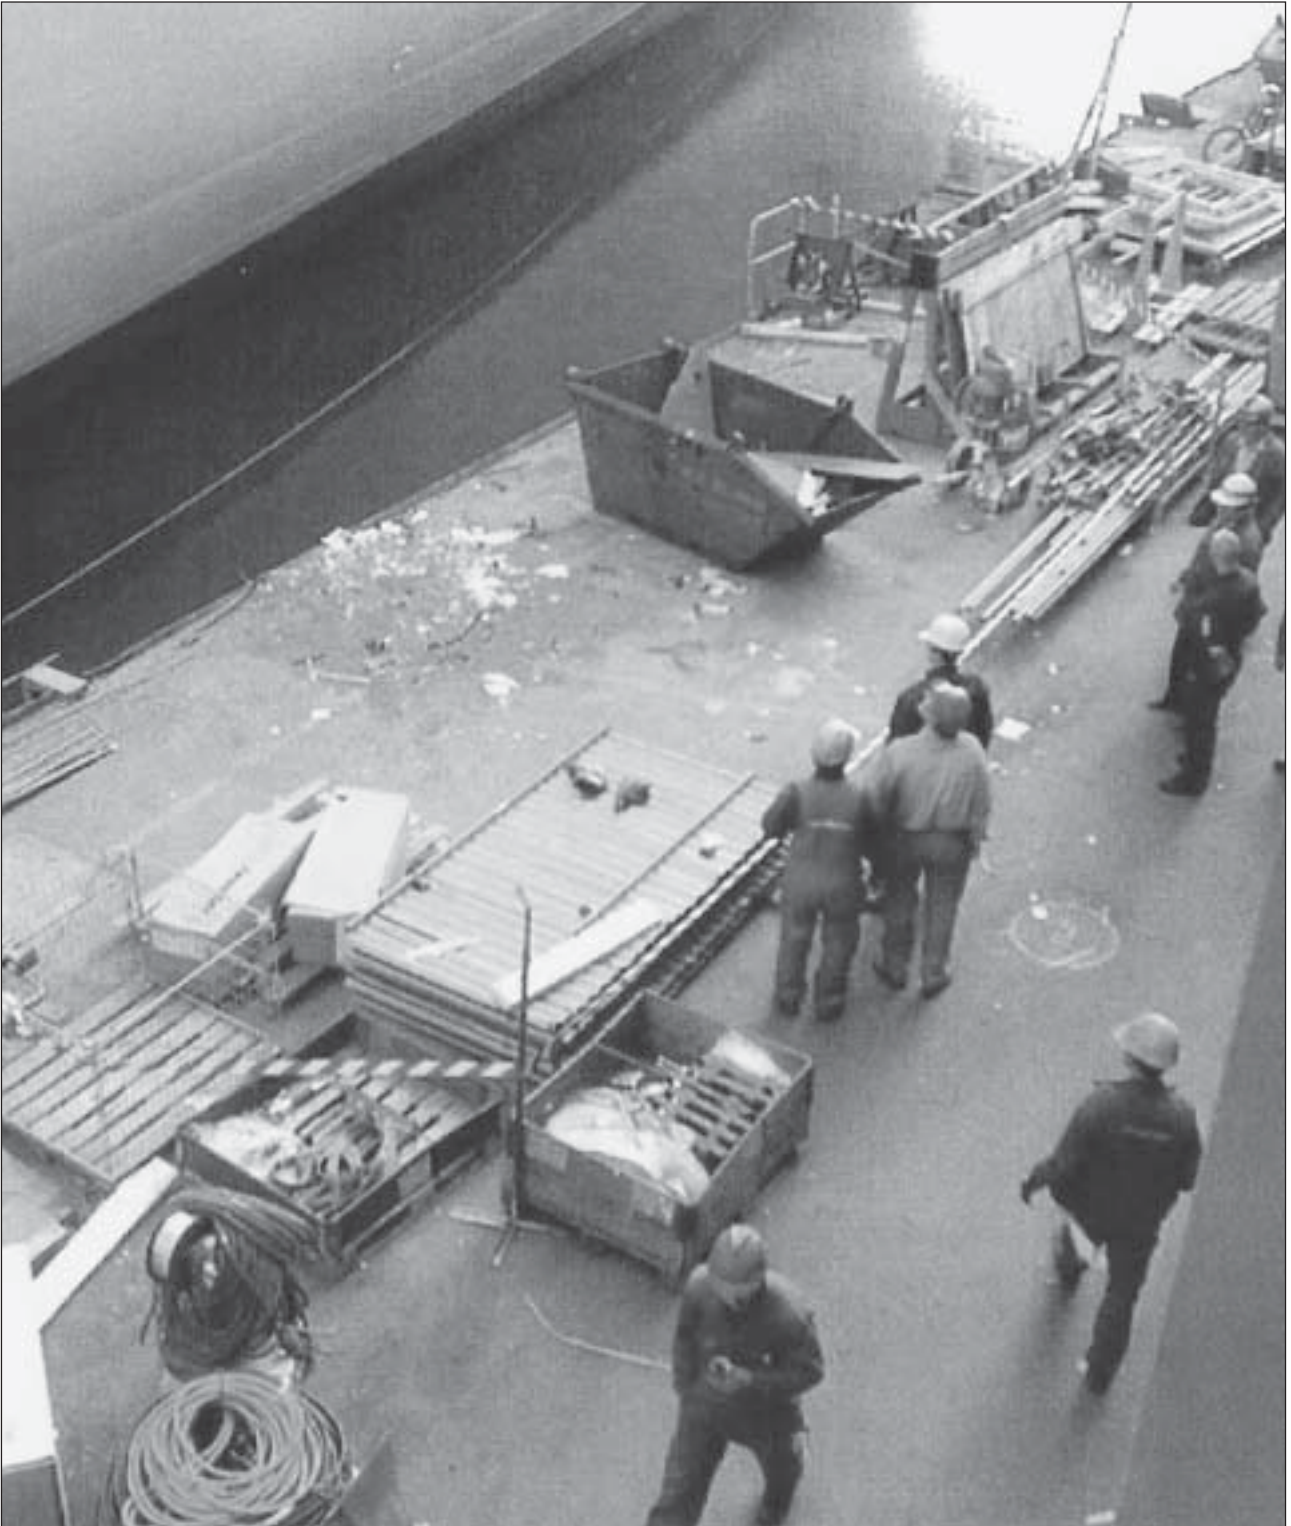
Kuva 2. Lasien putoamispaikka keskellä vasemmalla.

Tapaturman aiheutti noin 150 kg painava lasitaakka, joka 17 m vapaasti pudottuaan osui alla olevaan työntekijään. Parvekkeen ulkoreunalla ei ollut suojakaidetta tai muuta putoamisvaaran poistamiseksi välttämätöntä suojalaitetta (ks. kuva 1) eikä alapuolella olevaa vaaraaluetta laiturilla ollut eristetty tai suojattu (ks. kuva 2).

Tavaroiden kuljetus, käsittely ja varastointi tulee suunnitella ja järjestää siten, että siirrettävän tavaran työntekijöille aiheuttamat vaaratekijät voidaan ennakolta torjua tehokkaasti. Nostot ja kuljetukset on suunniteltava siten, ettei taakan alla tai kuljetuksen aiheuttamalla vaara-alueella jouduta työskentelemään tai liikkumaan tarpeettomasti.

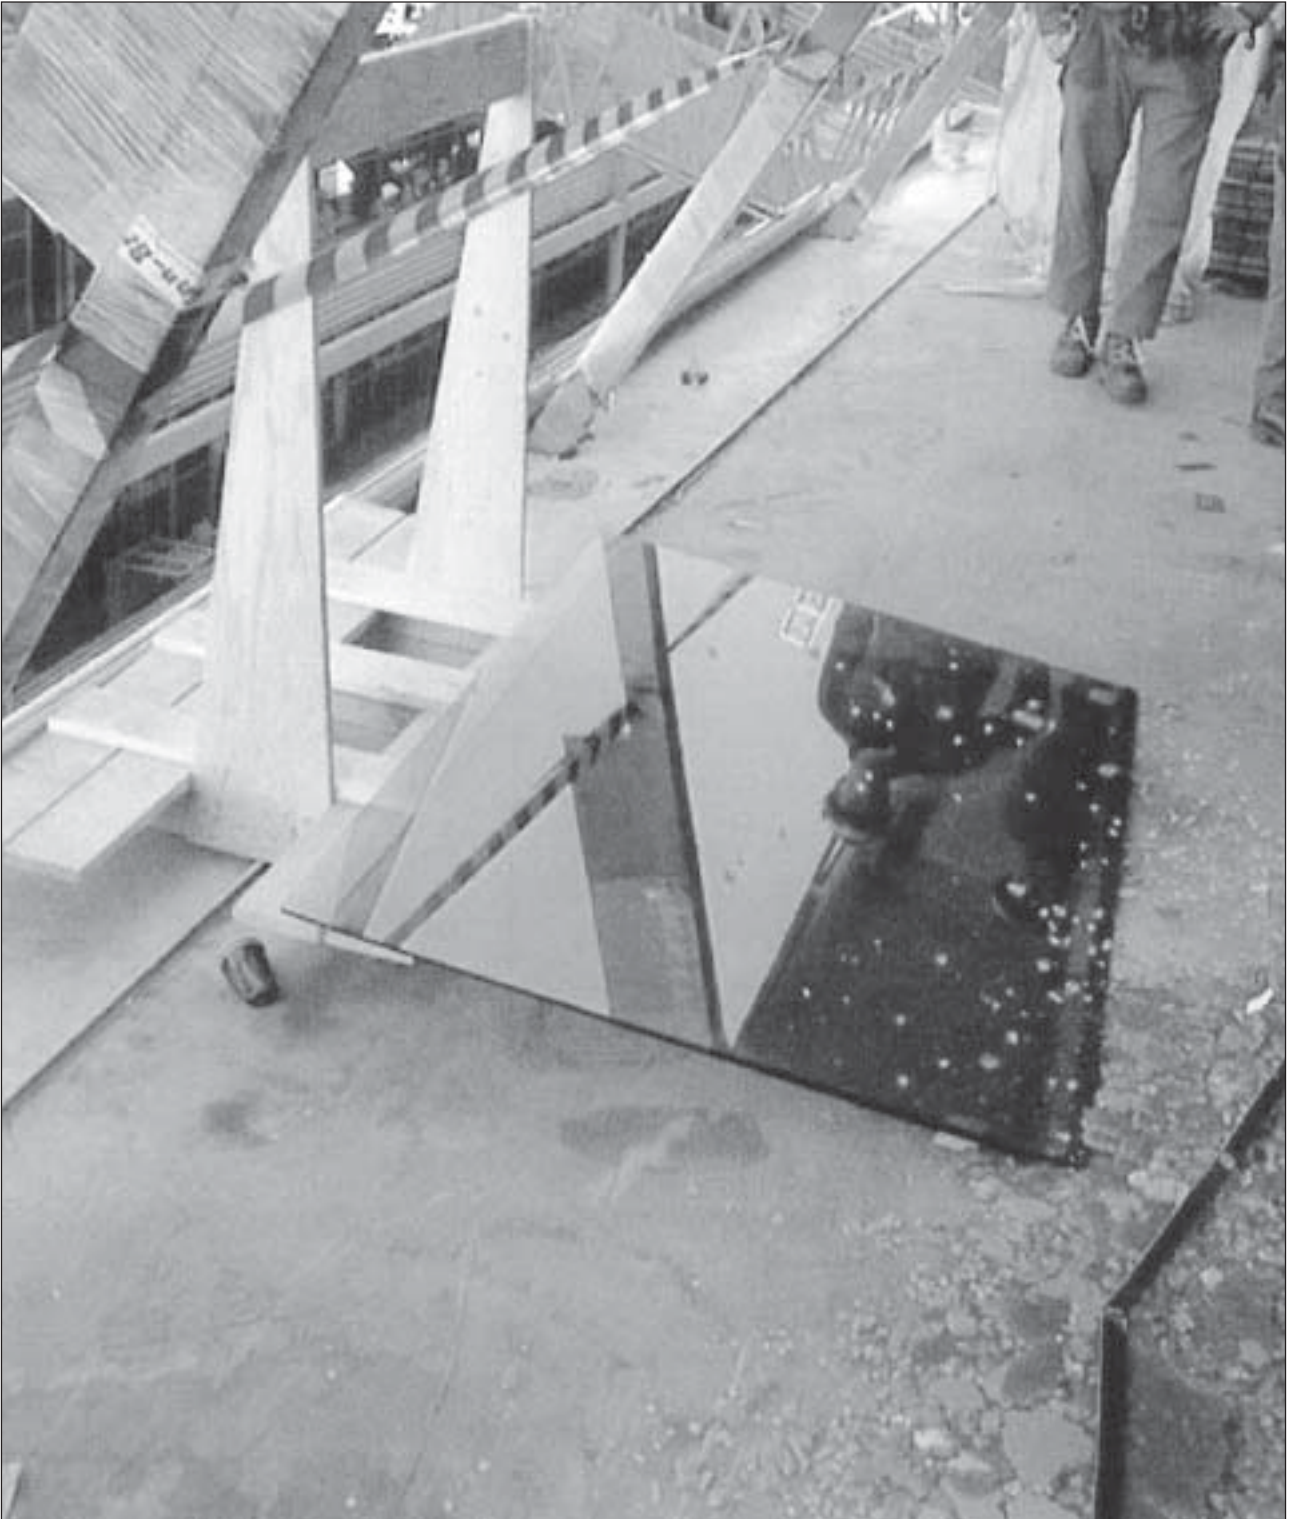
Lasien kuljetus- ja nostoteline oli laskettu parvekkeen ulkoreunalle siten, että lasit olivat laivan pituussuunnassa ja alle, keskelle telinettä oli jäänyt 20 mm korkea pituussuuntaisesti parvekkeen kanteen hitsattu teräslista (rajarauta). Tämän johdosta aluksen ulkosivun puoleinen osa telineestä oli irti kannesta ja telineeseen kallistui listan päällä painopisteen muuttuessa (kuvat 3 ja 4).

Kuva 3. Kuljetus- ja nostoteline. Kaksi sisälaivan puolelle telineeseen jäänyttä lasia kaatui kannelle.
