Työpaikkaonnettomuuksien tutkinta (TOT)

4/96

Sahateollisuus

TOT 4/96

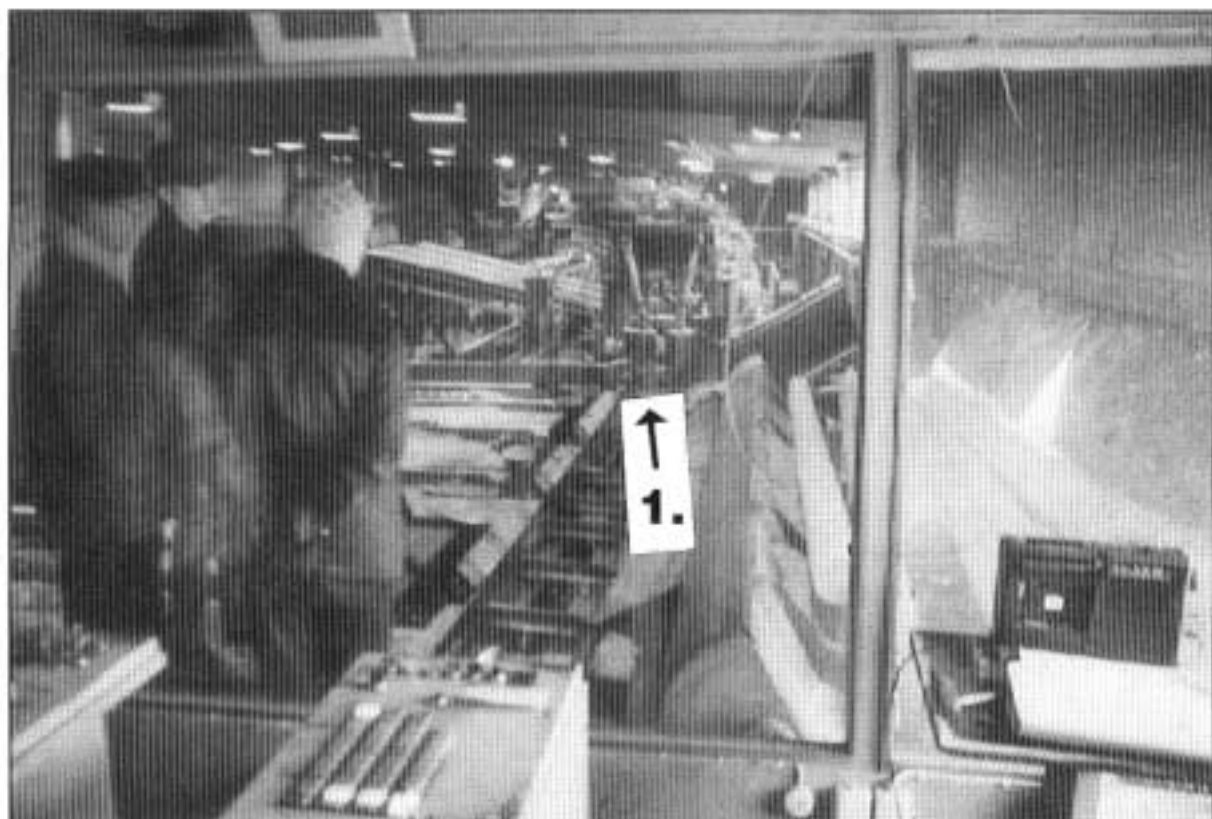
Kuva 1. Näkymä ohjaamosta. 1 = ohjaustelut, mieshenkilö takana hoitotasolla pelkkahakkurin vieressä.

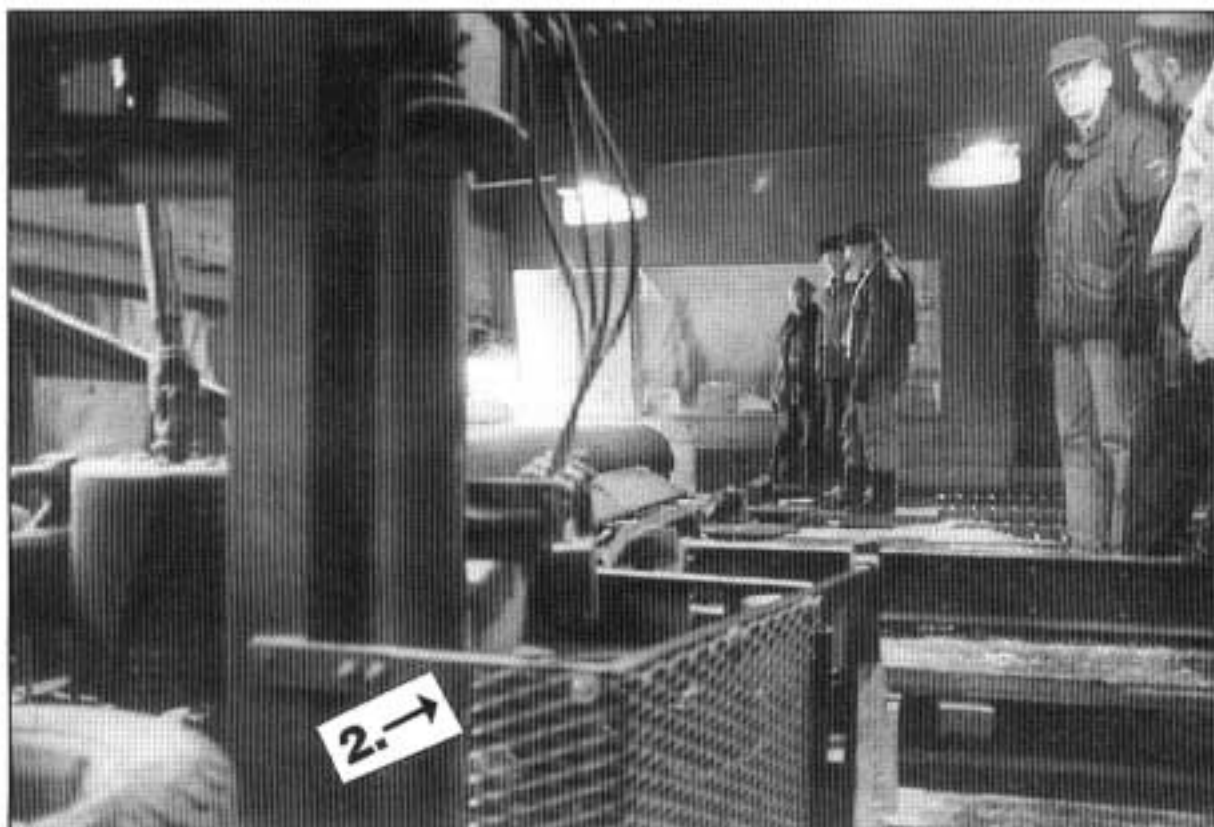
Kuva 2 Takana ohjaamo, edessä suojakaide (2.) (verkkosäsennetty työtapaturman jälkeen). Suojakaiteen kohdalla hoitotaso, portaat ja reitti ohjaamoon.

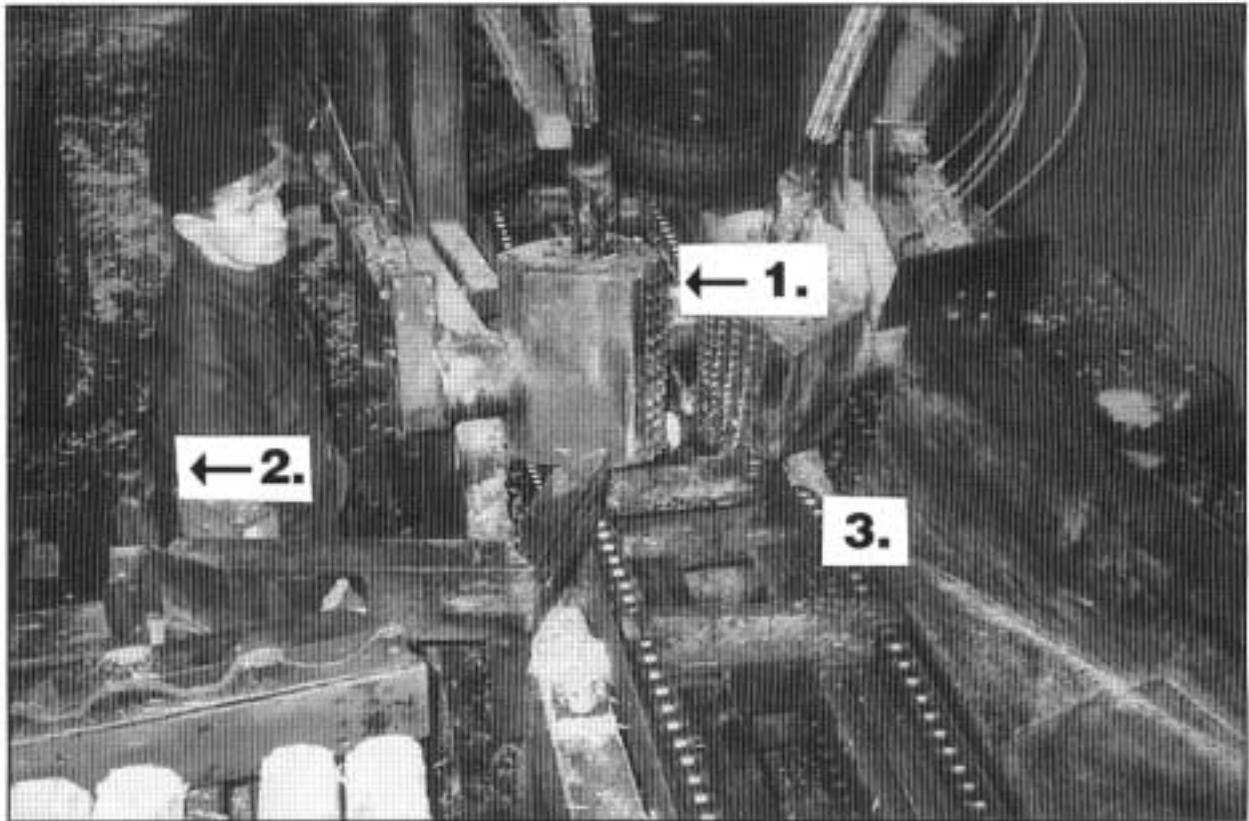
Sahurin työkohteesta on suhteellisen hyvä näköyhteys hoidettavana olevalle linjalle. Sahuri ei kuitenkaan huomannut, että NN oli siirtynyt telarungon ja suojakaiteen väliin. Telojen ollessa tukissa kiinni, em. väli on n. 350 mm ja telan auettua kapeimmassa kohdassa kymmenkunta cm (3 ja 4).

Kuva 3. 1 = vasemmanpuoleinen ohjaustela, 2 = suojakaide, 3 = kotjupyörä.

Mitattava kohde oli kuljettimen käyttöpuolen ketjupyörä. Se piti uusia eikä ko. hammaspyörästä ollut valmistuspiirustuksia. Ketjupyörän mittaus oli helpompaa tehdä kiinni -asennossa eli tilanteessa, joka linjalla oli ennen käynnistystä.

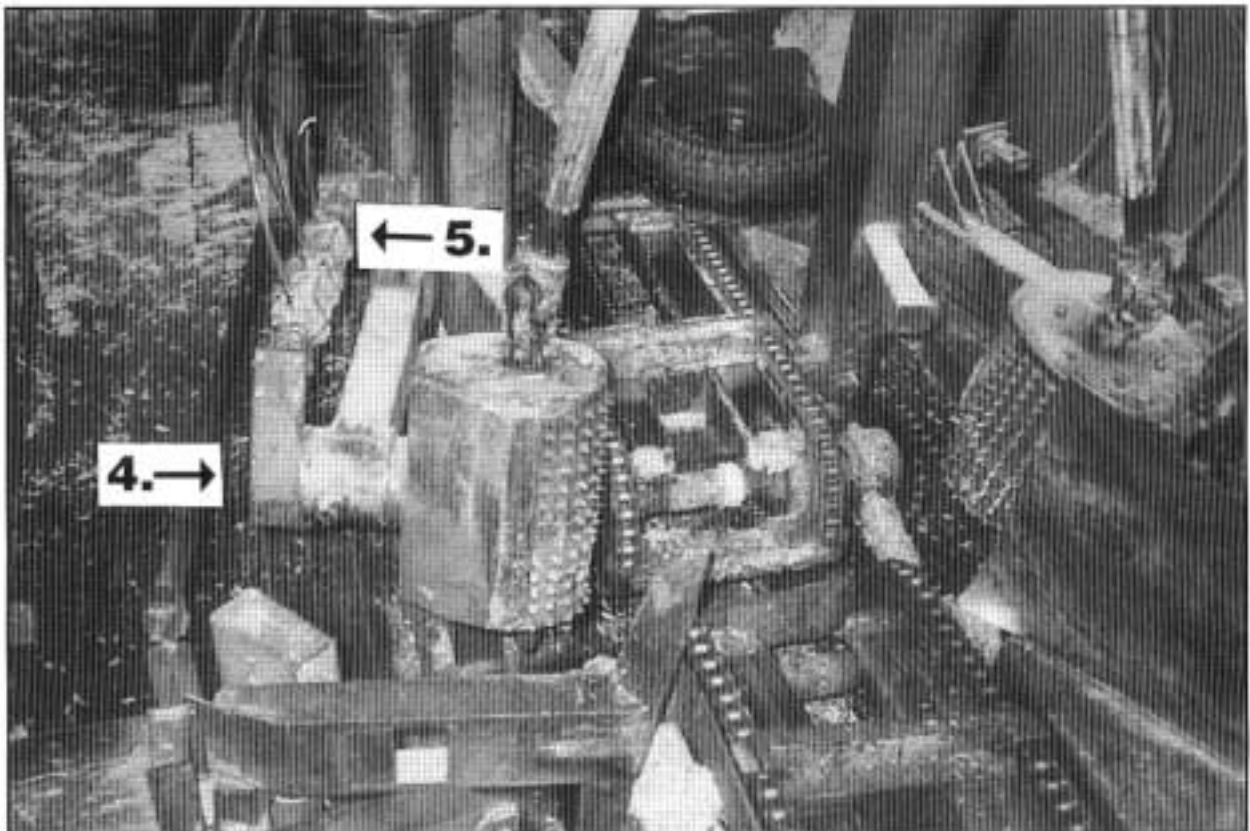
Puristus on voimakas; liikkeet toteuttaa järeä pneumaattikasylinteri.

Kuva 4. Väli, johon NN puristui (4.), pneumatiikkasylinteri (5.).

Koneiden ja laitteiden säätö, huolto ja korjaus sekä toimintahäiriöiden poistaminen tulee tehdä koneen tai laitteen seisoessa. Koneen käynnissä ollessa näitä toimenpiteitä saa suorittaa vain siihen erityisesti perehtynyt henkilö työnjohdon tai muun vastaavan valvonnassa.
