TVL
TOT-TUTKINTA

TOT 10/10

MAALARI KUOLI HIEKKAPUHALLUSTYÖSSÄ

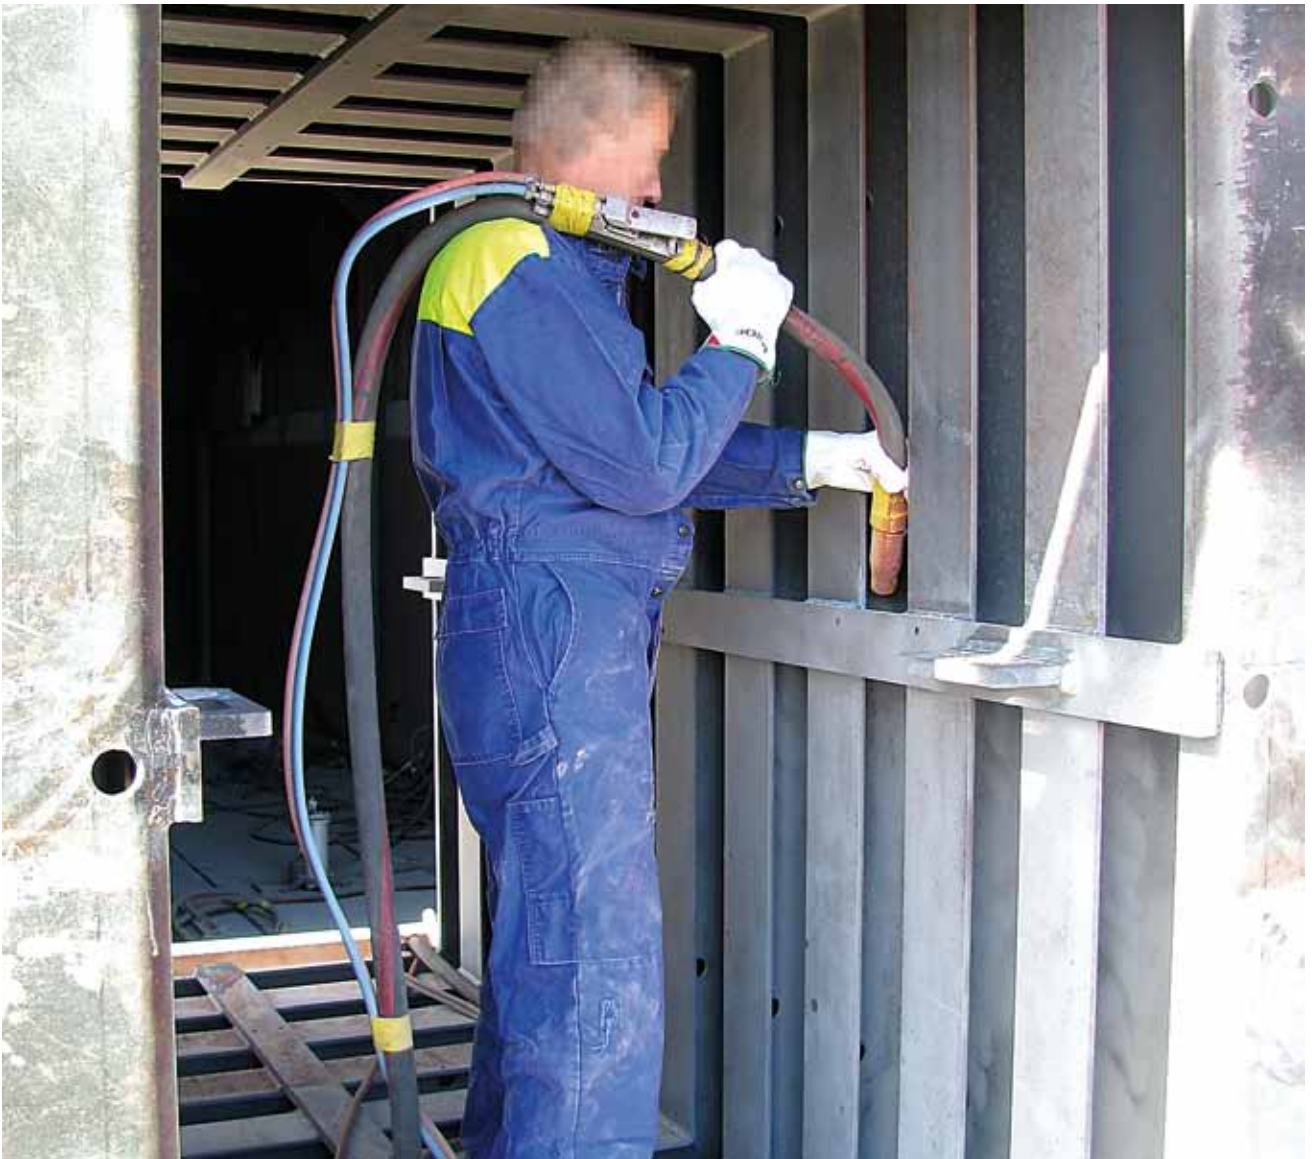
Maalari NN (54-v.) hiekkapuhalsi teräksisen hissikuilun valumuotia sisäpuolelta. Todennäköisesti NN kaatui, jolloin puhallussuutin jäi hänen alleen. Hiekkapuhallussuihku osui NN:ään. NN putosi muotin reunalta maahan noin metrin korkeudelta ja kuoli saamiinsa vammoihin tapaturmapaikalla.

oli kaatunut muotin sisällä. NN:n alle jääneen suuttimen puhallussuihku osui NN:ään, mikä aiheutti hänelle vakavat ruhjehaavat oikean yläraajan ja selän alueille. Ruhjeiden johdosta NN on todennäköisesti menettänyt toimintakykynsä, mutta kyennyt kuitenkin siirtymään muotin reunalle, josta hän putosi noin metrin korkeudelta alas pihamaalle. Ruhjehaavat ja pehmyskudosvauriot johtivat traumaattiseen shokkiin ja edelleen kuolemaan tapahtumapaikalla. Viranomaisasiakirjojen mukaan NN oli itse kytkenyt käyttökytkimen ala-asentoon ja siten estänyt turvakytkimen toiminnan.

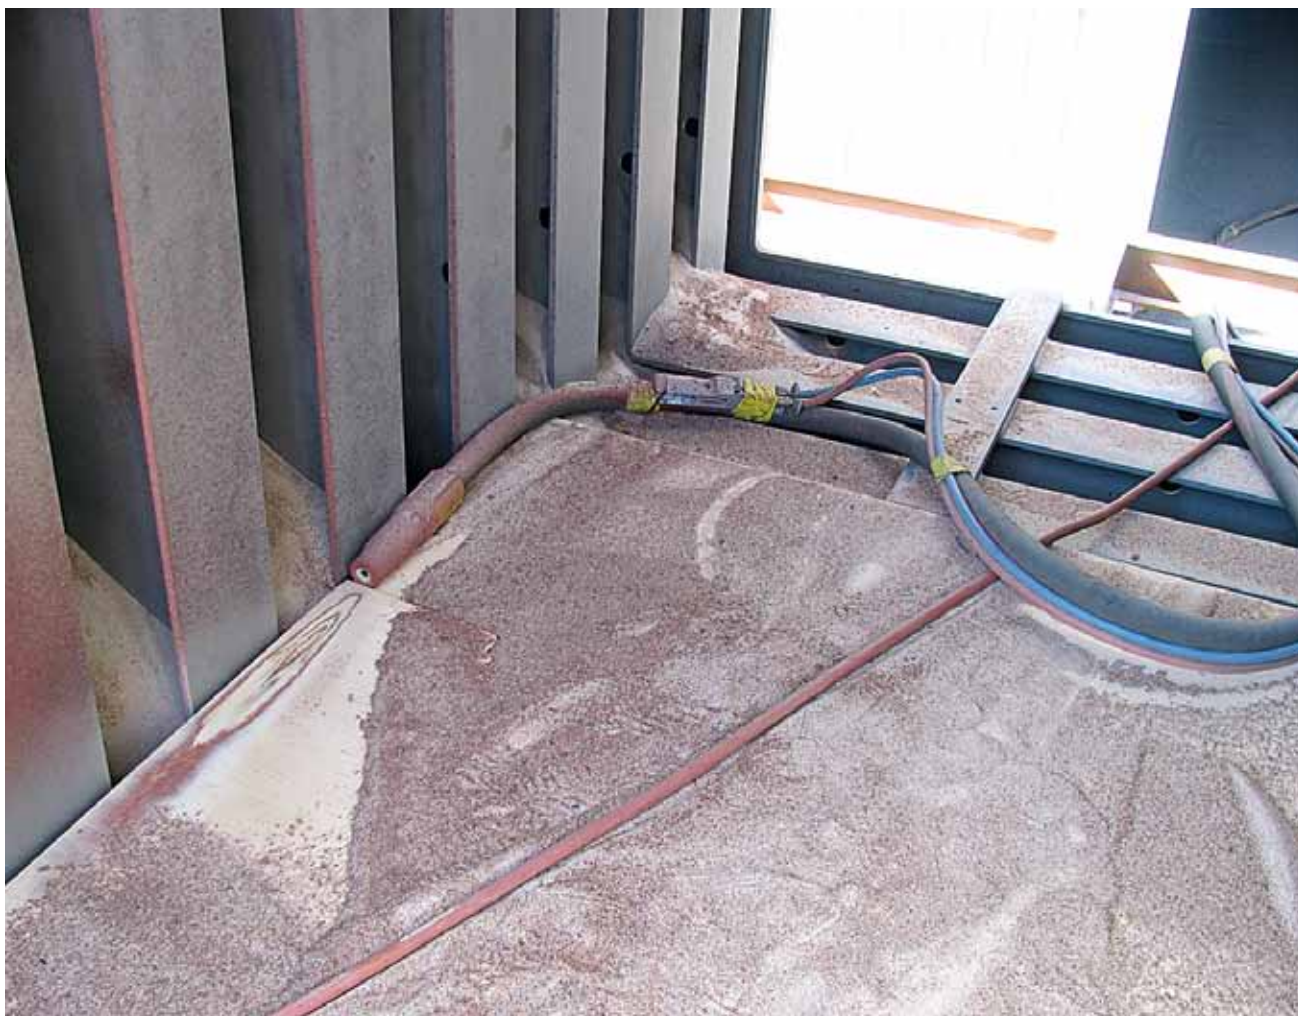
Kuva 1. NN työskenteli tapaturmahetkellä muotin sisällä ja mahdollisesti kompastui metallipalkkien väleissä olleisiin rakoihin.

Todennäköisesti NN kaatui muotin sisällä siten, että hiekkapuhallussuutin jäi hänen alleen. Varmaa syytä kaatumiselle ei tunneta, mutta on mahdollista, että NN on kompastunut metallipalkkien väleissä olleisiin rakoihin. Palkkien päällä lattia-/työtasona ollut vaneri ei peittänyt koko aluetta ja se oli tapahtuman jälkeen siirtynyt osin pois paikaltaan. (kuva 1).

Työpaikalla on arvioitava kaikki työhön liittyvät vaarat ja toteutettava riittävät toimenpiteet vaarojen ja niistä aiheutuvien riskien poistamiseksi. Vaarojen ja niihin liittyvien riskien arvioinnissa on huomioitava kattavasti kaikki mahdolliset (ennakoitavissa olevat) työtilanteet ja vaaratekijät. Myös harvoin toistuviin ja poikkeuksellisiin tilanteisiin on varauduttava. Töiden turvallinen suorittaminen on suunniteltava ja ohjeistettava työntekijöille vaarojen arviointi huomioiden. Arvioinnin tulokset on huomioitava myös työympäristön suunnittelussa.

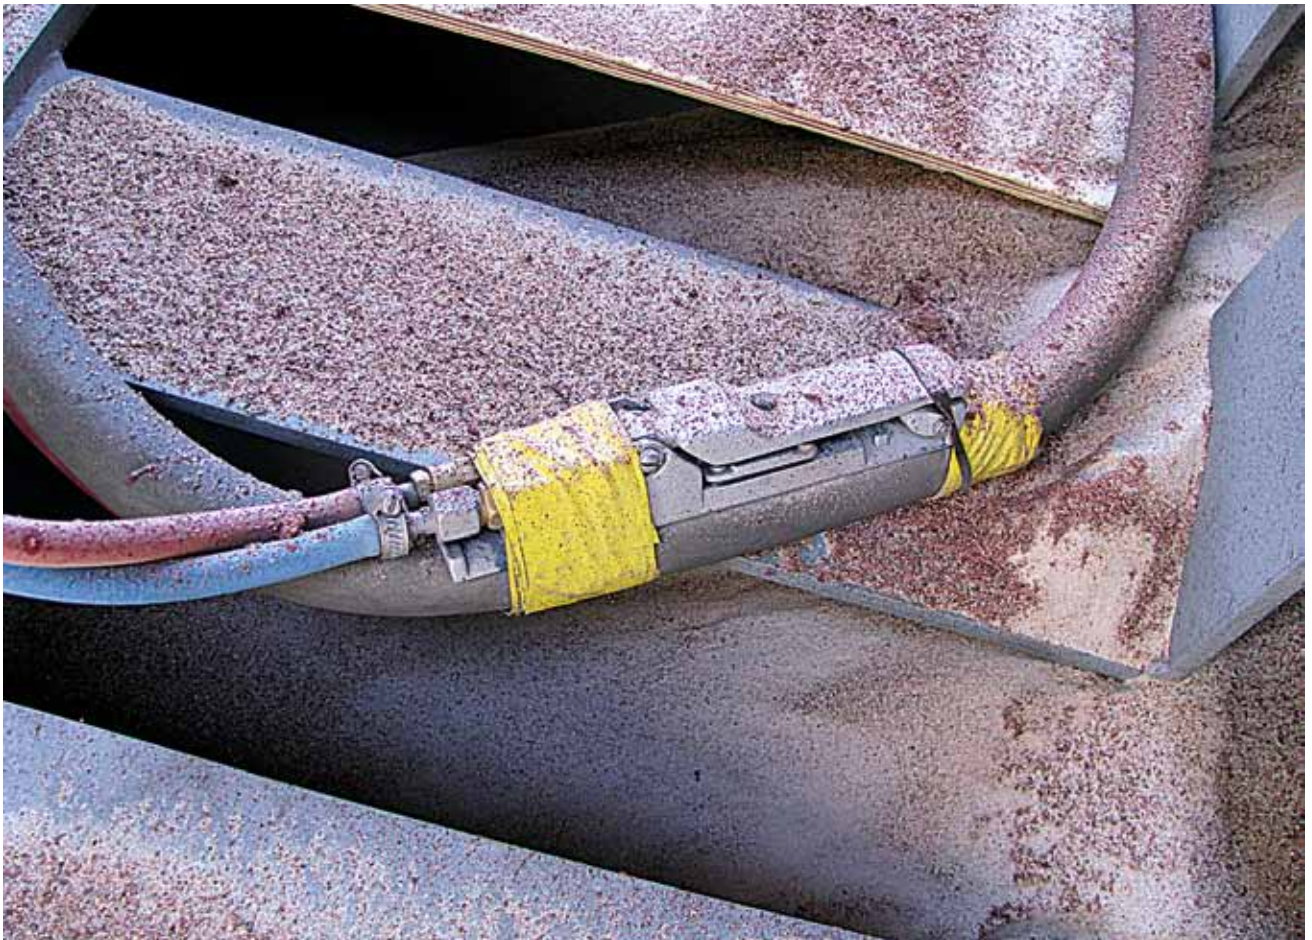
Viranomaisselvityksissä kävi ilmi, että NN:n käyttämän hiekkapuhaltimen turvakytkimen (ns. kuolleen miehen kytkin) toiminta oli ohitettu lukitsemalla käyttökytkin kuminauhalla ala-asentoon siten, että puhallus toimii ilman kytkimen painamista. Tämän johdosta puhalluslaite toimi ja suihkutti hiekkaa vielä senkin jälkeen, kun NN

Kuva 2. NN:n käyttämän hiekkapuhaltimen turvakytkimen toiminta oli ohitettu lukitsemalla käyttökytkin kuminauhalla ala-asentoon.

Työnantajan pitää varmistaa, että työntekijän työkyky vastaa töiden vaatimuksia ja että työntekijä hallitsee työtehtävien turvallisen suorittamisen mahdollistavat työmenetelmät. Työntekijälle pitää ohjeistaa turvalliset työmenetelmät ja valvoa niiden noudattamista. Erityisen tärkeää turvallisten työmenetelmien yksityiskohtainen ohjeistaminen ja niiden hallinnan varmistaminen on paitsi uusien ja kokemattomien

Työnantajan on myös suunniteltava tarpeelliset toimintatavat työssä käytettävien työvälineiden jatkuvan turvallisen toimintakunnon varmistamiseksi
