Työpaikkaonnettomuuksien tutkinta (TOT)

13/99

Puutuotteiden valmistus

TOT 13/99

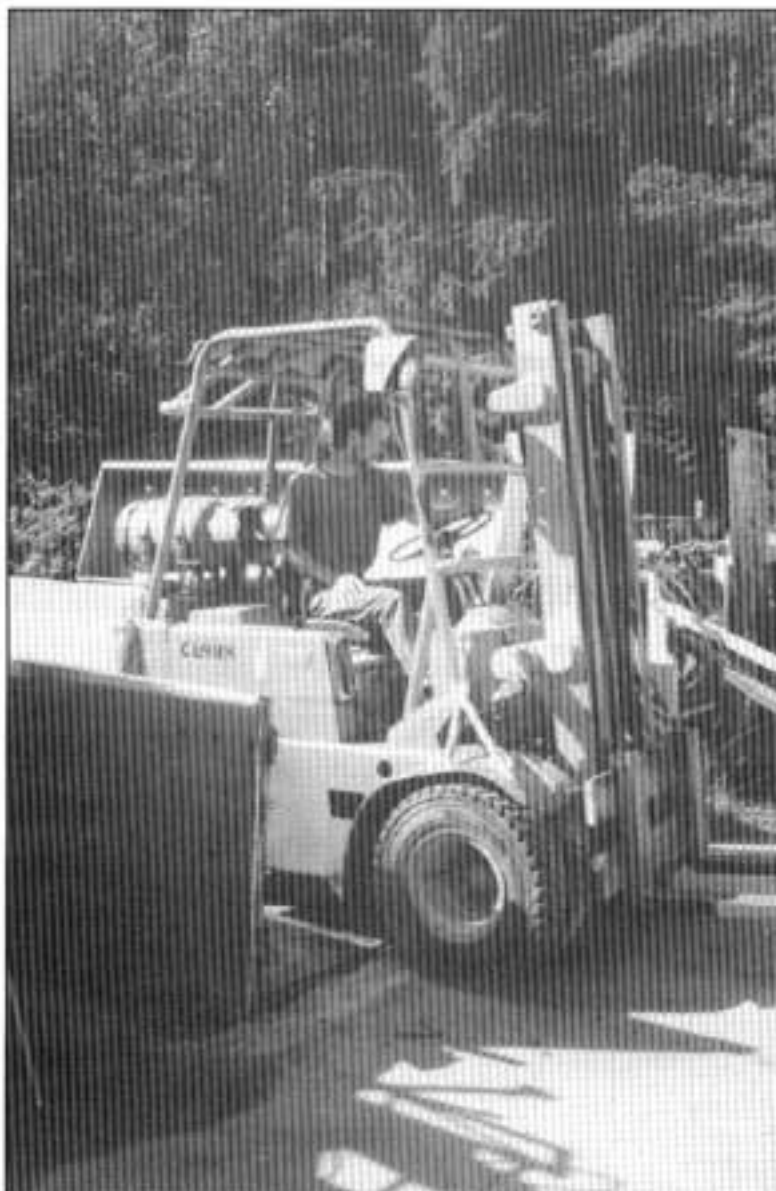
Kuva 1. Onnettomuudessa käytetyn trukin ajaminen kuorma-auton tavalle.

Työmenetelmäksi oli valittu oman teollisuustrukin käyttö siten, että trukki oli kuorma-auton lavalla ja trukilla nostettiin porraselementti nostoliinojen avulla lavalle.

Kuorma-auton lastaaminen on tehtävä lastaustyöhön sopivalla ja turvallisella työmenetelmällä ja nostokalustolla kuten kuormausnostimella tai maassa olevalla riittävän nostokyvyn omaavalla nosturilla.

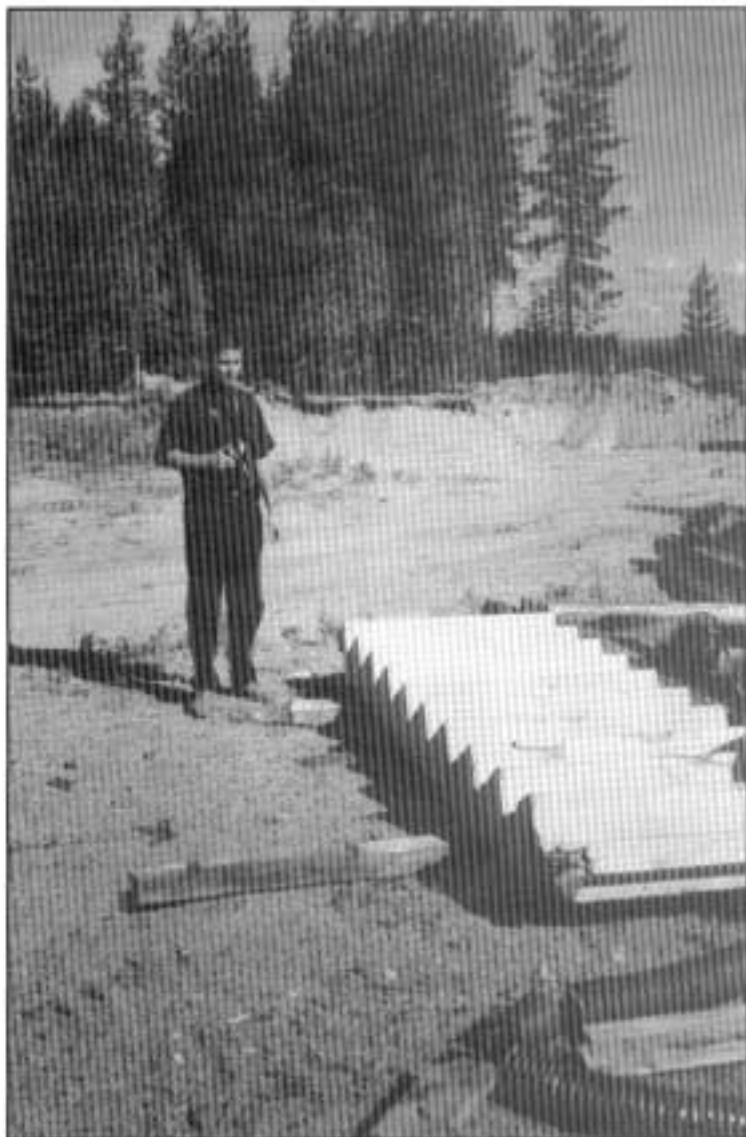
Kuva 2. Nostettu porraselementti.

Pieni kommandiittiyhtiö oli tuonut keskiyöllä (vuoden valoisin aika) kuorma-autolla keittiökalusteita eräälle laivalaiturille. Kuorma-auton lavalla tuotiin myös teollisuustrukki. Yhtiössä käytettiin tätä menetelmää yleisesti kuormien lastaamiseen ja purkamiseen. Trukin ajamiseksi kuorma-auton lavalle oli oma lastauslaituri yhtiön piha-alueella (kuva 1). Keittiökalusteiden purkamisen jälkeen oli tarkoitus nostaa noin 2 tonnin painoinen porraselementti kuorma-auton lavalle (kuva 2).

Nostettu porraselementti (noin 2 tn) oli selvästi liian painava trukin nostokykyyn nähden.

Trukin sallittu nostokyky oli arvioidussa nostopisteessä (0,8...0,9 m mastosta) noin 1,3...1,4 tonnia, joten trukki ylikuormittui selvästi.

Valmistajan antamia sallittuja nostokykyä kuvaavia arvoja on aina ehdottomasti noudatettava.
