Työpaikkaonnettomuuksien tutkinta (TOT)

20/99

Maanrakennus/Kuljetus

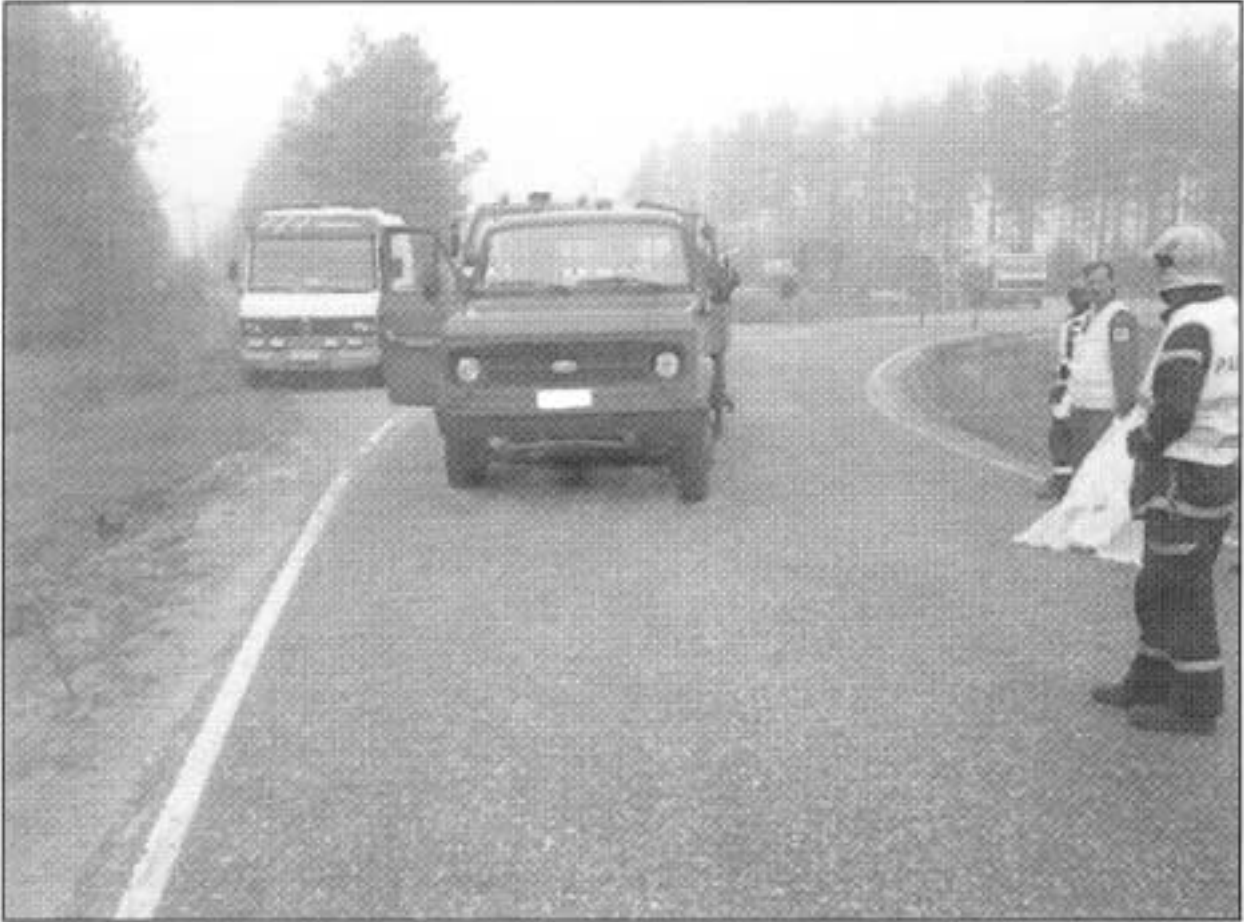
Kuva 1. Paikka, johon pienoiskuorma-auto pysähtyi onnettomuustilanteessa. Kaapelityömaa oli taustalla, missä näkyy kuorma-auto.

Tunnettuaan töyssäyksen ja auton nousevan jonkin esteen ylitse kuljettaja oli pysäyttänyt auton. Kuljettaja kertoi luulleensa, että lavalta putosi jokin esine ja jäi takapyörän alle. Peruuttavan auton vasemman puoleinen takapyörä oli ehtinyt kulkea NN:n hartioiden ja niskan seudulta ylitse. Tultuaan autosta ulos kuljettaja oli kuullut kahdelta muulta kävelemässä olleelta työntekijältä, että kolmas henkilö jäi alle (piirros, valokuva).
