# TOT-RAPORTTI

## 22/02

### Elintarviketyöntekijä jäi puristuksiin krymppäyskoneeseen

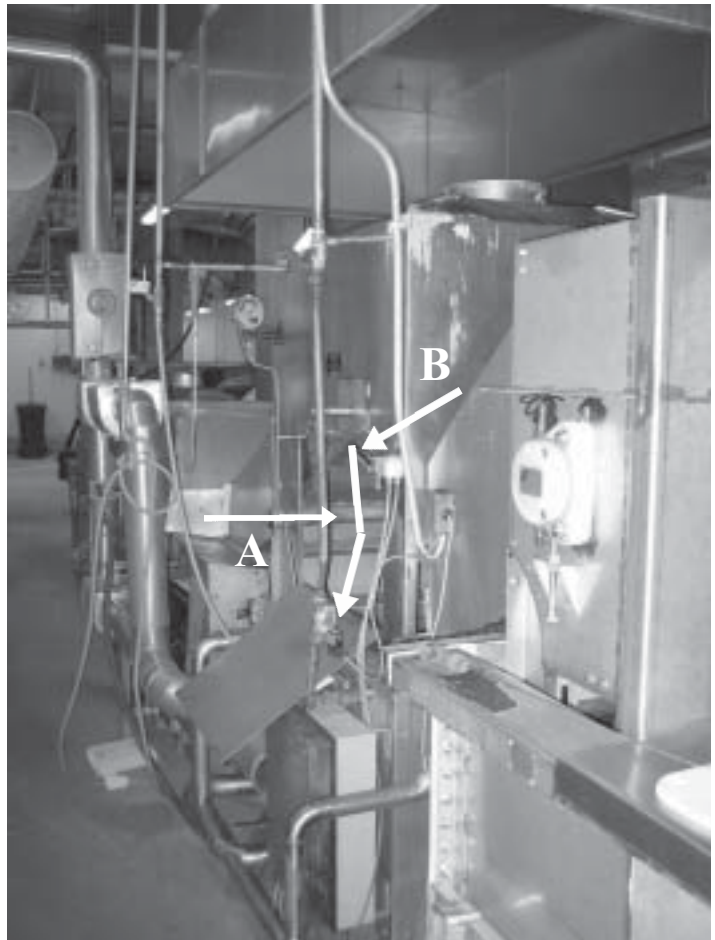
**Kuva 1. Yleiskuva krymppäyskoneesta. NN työnsi päänsä kooneen sisälle avattuaan sitä ennen suojaruukun (nuoli A). Nuoli B osoittaa yläasennossa olevaa kaukaloa, joka laskeutui ala-asentoon (keskimmäinen nuoli), kun NN oli jo työntänyt päänsä koneen sisään.**

Koneen luukkuun ei ole kytketty koneen toimintaan vaikuttavia turvalaitteita. Koneen luukun pystyy siten avaamaan myös koneen työkierron aikana ilman, että toimenpide vaikuttaisi koneen toimintaan millään tavalla. Koneessa ei myöskään ollut ihmisen läsnäolon tunnistavia turvalaitteita, ts. NN pystyi työntämään päänsä koneen sisälle ilman, että kone olisi pysähtynyt.

hentää koneen riskiä siedettävälle tasolle tällaisissa tilanteissa on varustaa luukku koneen toimintaan vaikuttavalla, luotettavalla rajakytkimellä tai valvoa vaara-alueita ihmisen havaitsevilla turvalaitteilla. Tällöin kone ohjataan automaattisesti turvalliseen tilaan välittömästi, kun luukku avataan.

Tapaturman jälkeen yrityksessä koneen luukkuun asennettiin lukko, jonka avainta ei säilytetä koneen välittömässä läheisyydessä. Menettelyllä ei poisteta mahdollisuutta, että työntekijä pääsee koneen vaara-alueelle koneen toimiessa. Tällaisella menettelyllä kuitenkin pysytään ehkäisemään tapaturmia, jotka johtuvat pelkästään työntekijän ajatusten harhailusta: työntekijän tietoisuus omasta toiminnastaan lisääntyy, kun hän joutuu hakemaan luukun avaimen.

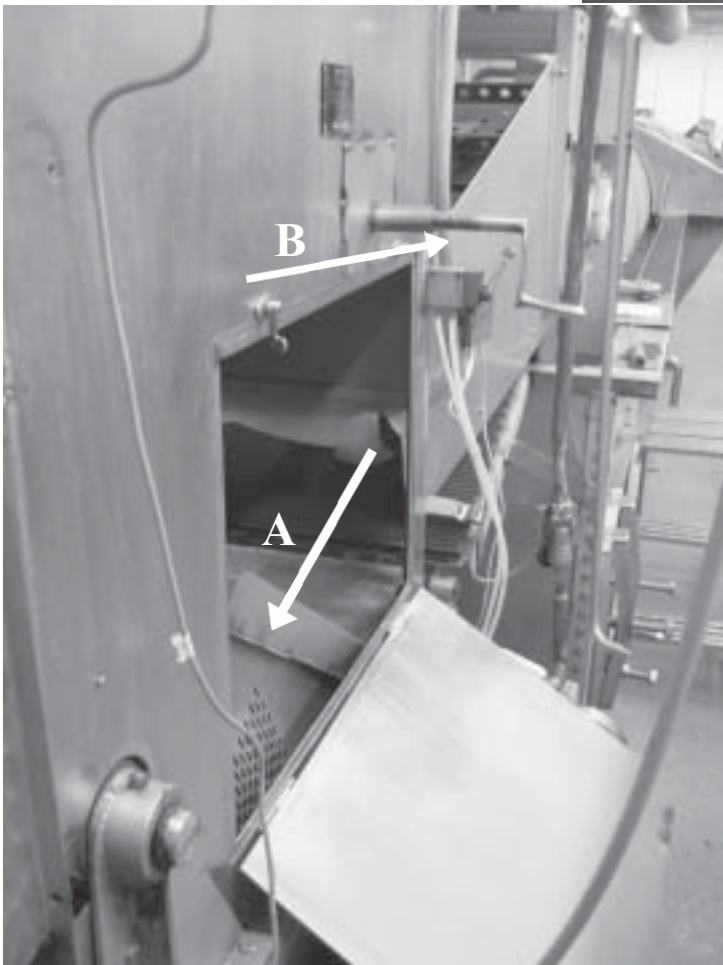
**Kuva 2. Krymppäuskone läheltä ja vastakkaisesta suunnasta. Tässä kaukalo (nuoli A) on ala-asennossa. Nuoli B osoittaa käsikäyttöistä varmistusnapia, jolla kaukalo voidaan lukita ylä-asentoon.**

Konetta käynnistettäessä täytyy ensin avata paineilman päähana, kääntää käynnistysvipuventtiili auki -asentoon ja lopuksi ruuvata käsikäyttöinen varmistustappi pois korin edestä.
