TOT-RAPORTTI

17/02

Kiinteistöhuollon työntekijä putosi tikkailta 2,8 metriä

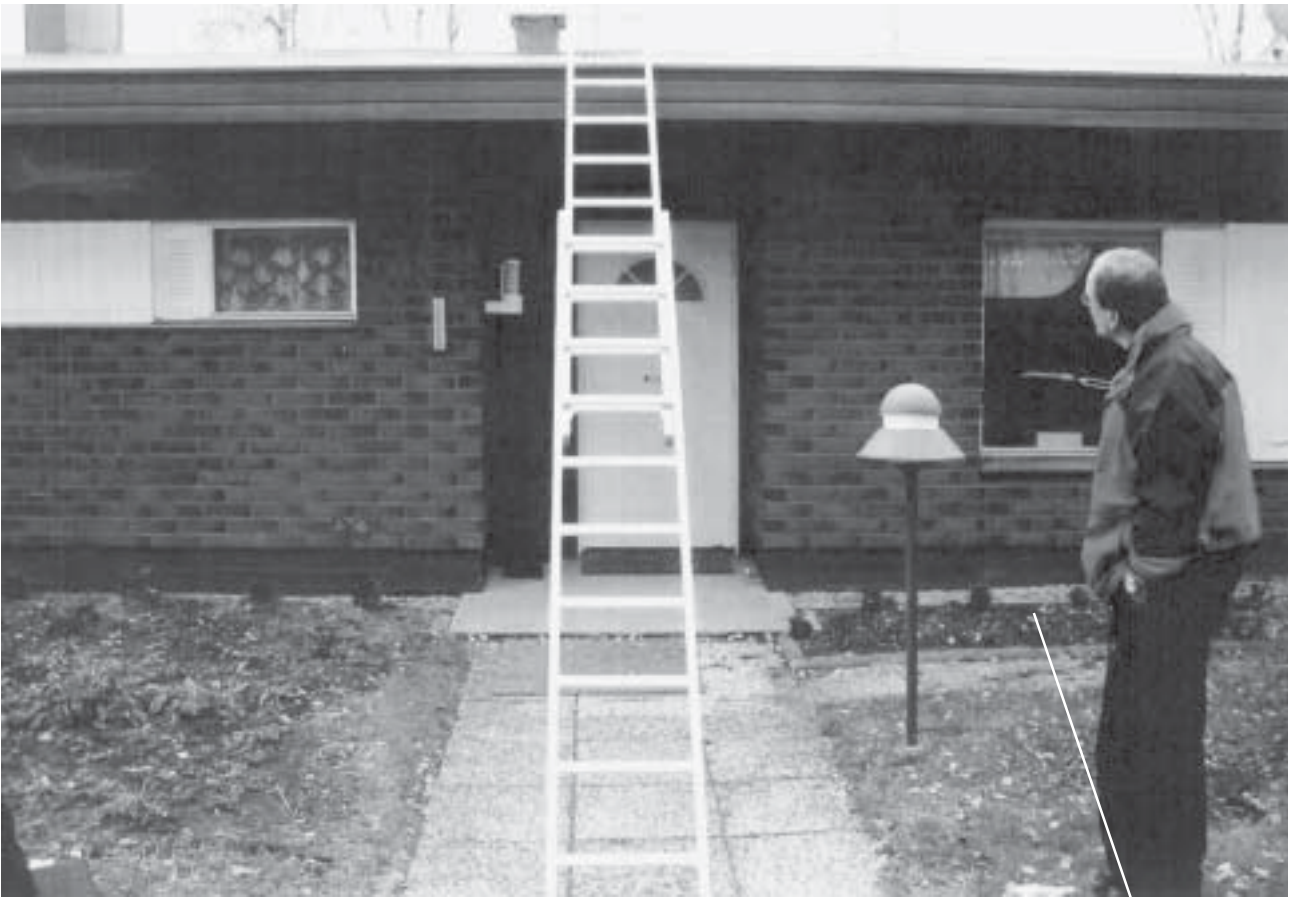
Kiinteistöhuollon työntekijä NN ja yrittäjä KK (talon omistaja) vaihtoivat omakotitalon kattoikkunaa. Vaihtotyö aloitettiin asettamalla kevytmetalliset nojatikkaat omakotitalon eturäystäälle (korkeus 2,8 m) pääsisäänkäynnin kohdalle (kuva 1). Nojatikkaat olivat alustana vedettäessä narun avulla uutta ikkunaa ylös omakotitalon katolle. Tarkoitus oli myös siirtää vanha ikkuna ko. tikkaita myöten alas maahan (kuva 2). Nojatikkaat olivat n. 40 asteen kulmassa ylösalaisin siten, ettei tikkaiden jatkokohta haitannut siirto-työtä.

Kuva 1. Nojatikkaat, putoamispaikka.

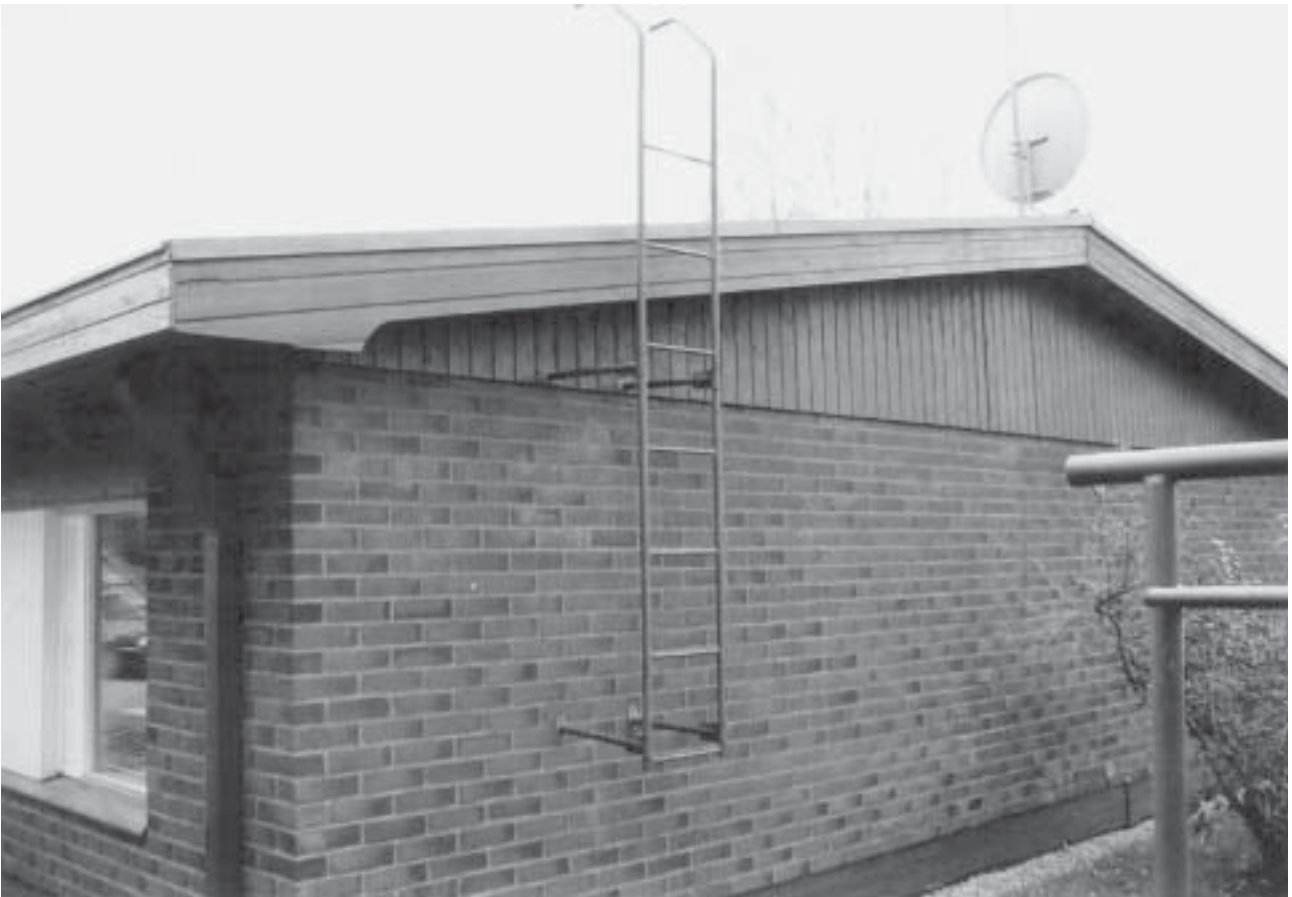
KK:n kertoman mukaan työtä aloitettaessa sovittiin, että nousutienä tullaan käyttämään omakotitalon päädyssä olevaa kiinteää talotikkausta (kuva 3). Ikkunan vaihtoon kului aikaa enintään puoli tuntia.

KK ja NN olivat sopineet, että nousutienä katolle käytetään kiinteitä talotikkaita. NN lähti kuitenkin laskeutumaan alas nojatikkaita pitkin. KK oli hetkeä aikaisemmin käyttänyt talotikkaita tuodessaan alas ikkunapakkauksen materiaaleja.

Kuva 3. Talotikkaat.
