KUORMA-AUTON KULJETTAJA JÄI KAATUNEEN KUORMAUSNOSTURIN ALLE

TOT 7/08

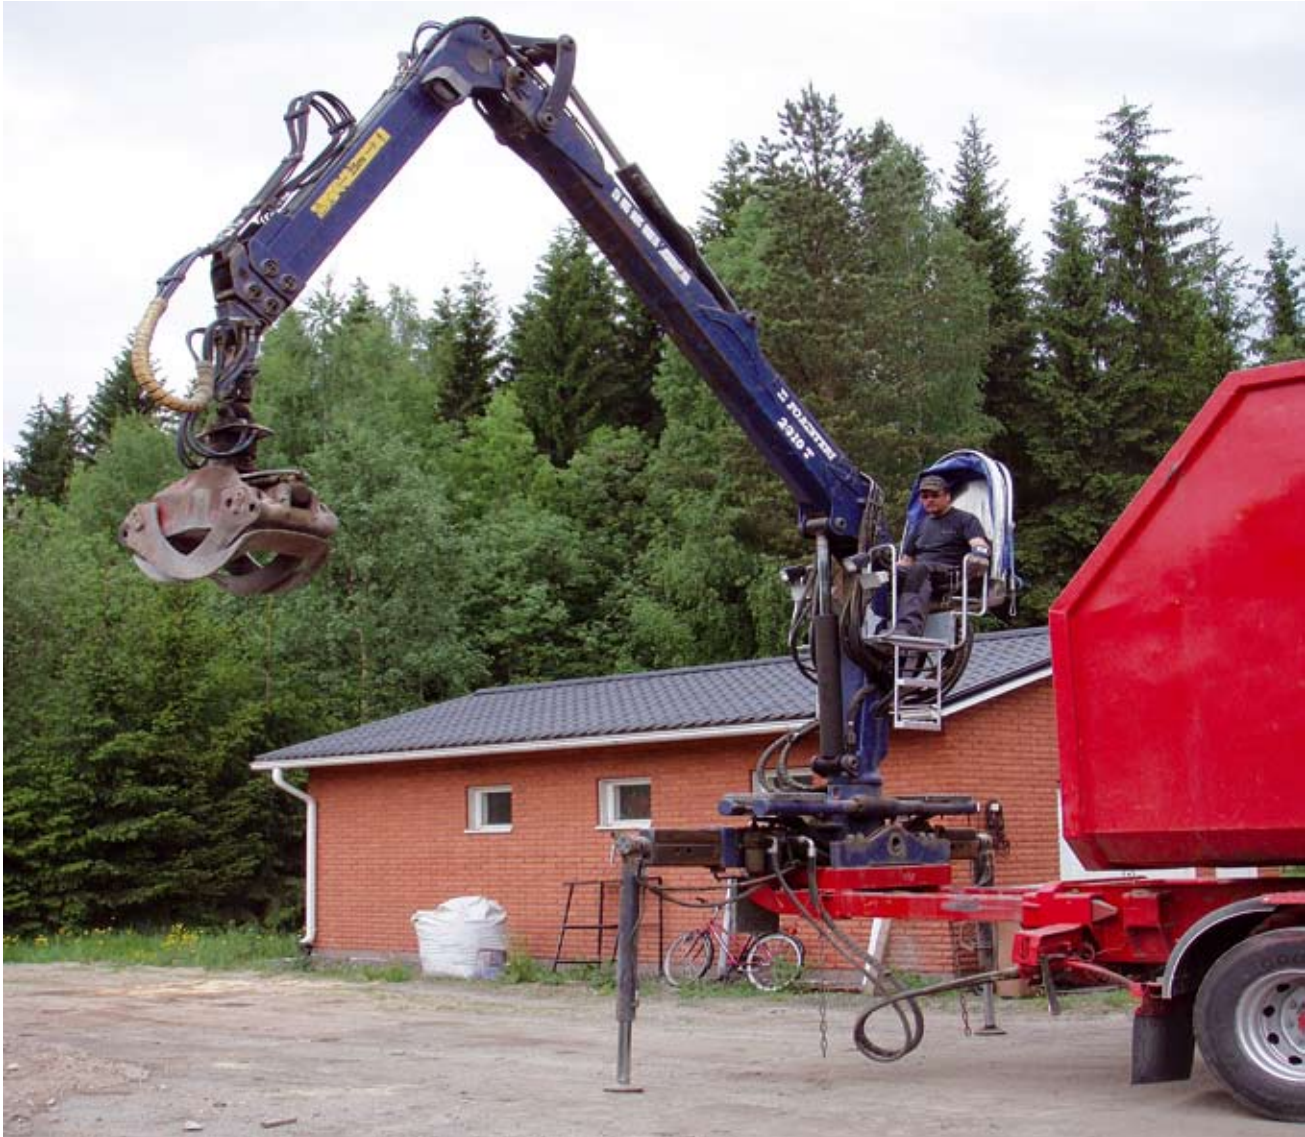
Kuva 1. Korjauksen jälkeen tapaturmassa mukana ollut kuormausnosturi asennettiin toisen kuorma-auton perään.

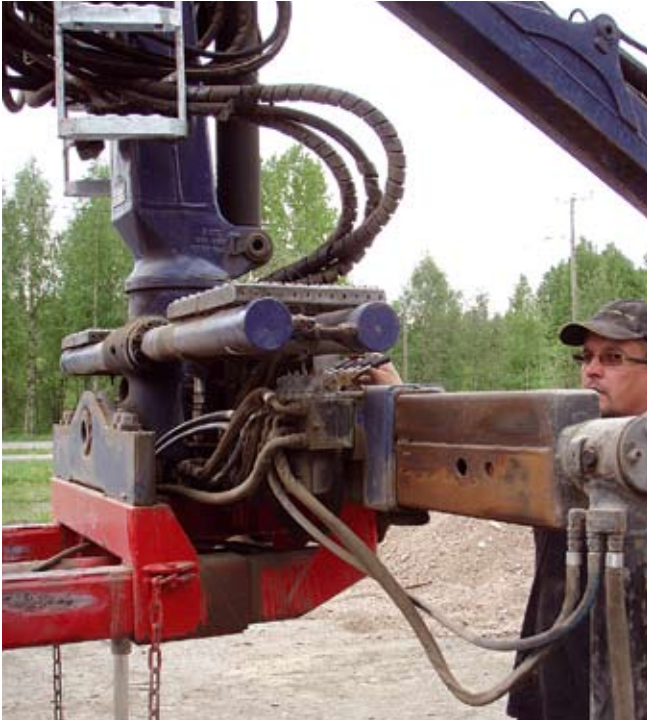
Kuva 2. Lavastus kuormausnosturin kiinnittämisestä hydraulisesti kuorma-auton perään siirtosylinterin avulla. Tätä työvaihetta NN ei tehnyt, mikä olisi edellyttänyt kuormausnosturin ympärikiertämistä 5 metrin matkan verran.

NN ei käyttänyt lukittavaa nosturin siirtosylinteriä, jolla nosturi olisi voitu siirtää oikeaan ja turvalliseen asentoon kuorma-auton runkoa vasten.

Kuormausnosturin valmistajan antamia turvallisuusohjeita on aina noudatettava. Nosturin peräasennusteline on ajettava riittävän pitkälle kuorma-auton rungon kiinnitystuppien sisään, jolloin varmistusketju voidaan kiinnittää. Tarvittaessa peruutetaan uudelleen. Ennen kuin nosturin ohjauspaikalle noustaan, on siirtosylinterin pää ensin lukittava.

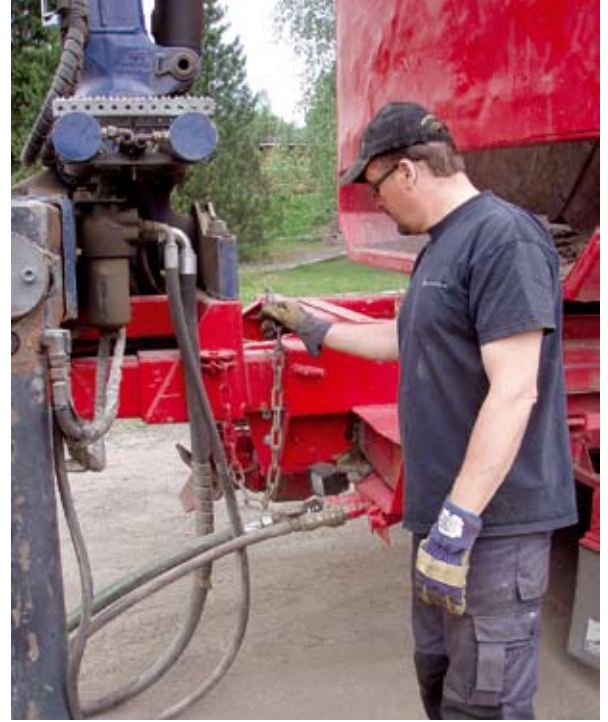
Kuva 3. Lavastus varmistusketjun asentamisesta siinä vaiheessa kun kuormausnosturi on kiinnitetty kuorma-auton perään peruuttamalla.

NN oli iltavuorossa peruuttanut kuorma-autonsa siten, että kuormausnosturin peräasennustelineen tangot olivat vain osittain kuorma-auton rungon kiinnitystuppien sisällä, mahdollisesti hieman vinossa asennossa. Tämän jälkeen NN meni kuormausnosturin luokse ja kiinnitti nosturin hydrauliletkut ja sähköliittimen. Seuraavaksi hän ilmeisesti kiipesi suoraan nosturin ohjauslaitteille, eikä ohjeiden mukaan ensin lukinnut ns. siirtosylinterin avulla nosturia kuorma-auton runkoon (Kuva 2). NN ei myöskään ollut kiinnittänyt nosturin ulostyöntymisen estävää varmistusketjua (Kuva 3), jolla olisi varmistettu se, että peräasennustelineen tangot olisivat olleet riittävän syvällä.

NN ei peruuttanut kuorma-autoa riittävän lähelle nosturia, jolloin hän ei voinut kiinnittää kuormausnosturin kaatumisen estävää varmistusketjua. Tällöin nosturin peräasennusteline on päässyt liukumaan pois kuorma-auton rungossa sijaitsevista kiinnitystupeista.

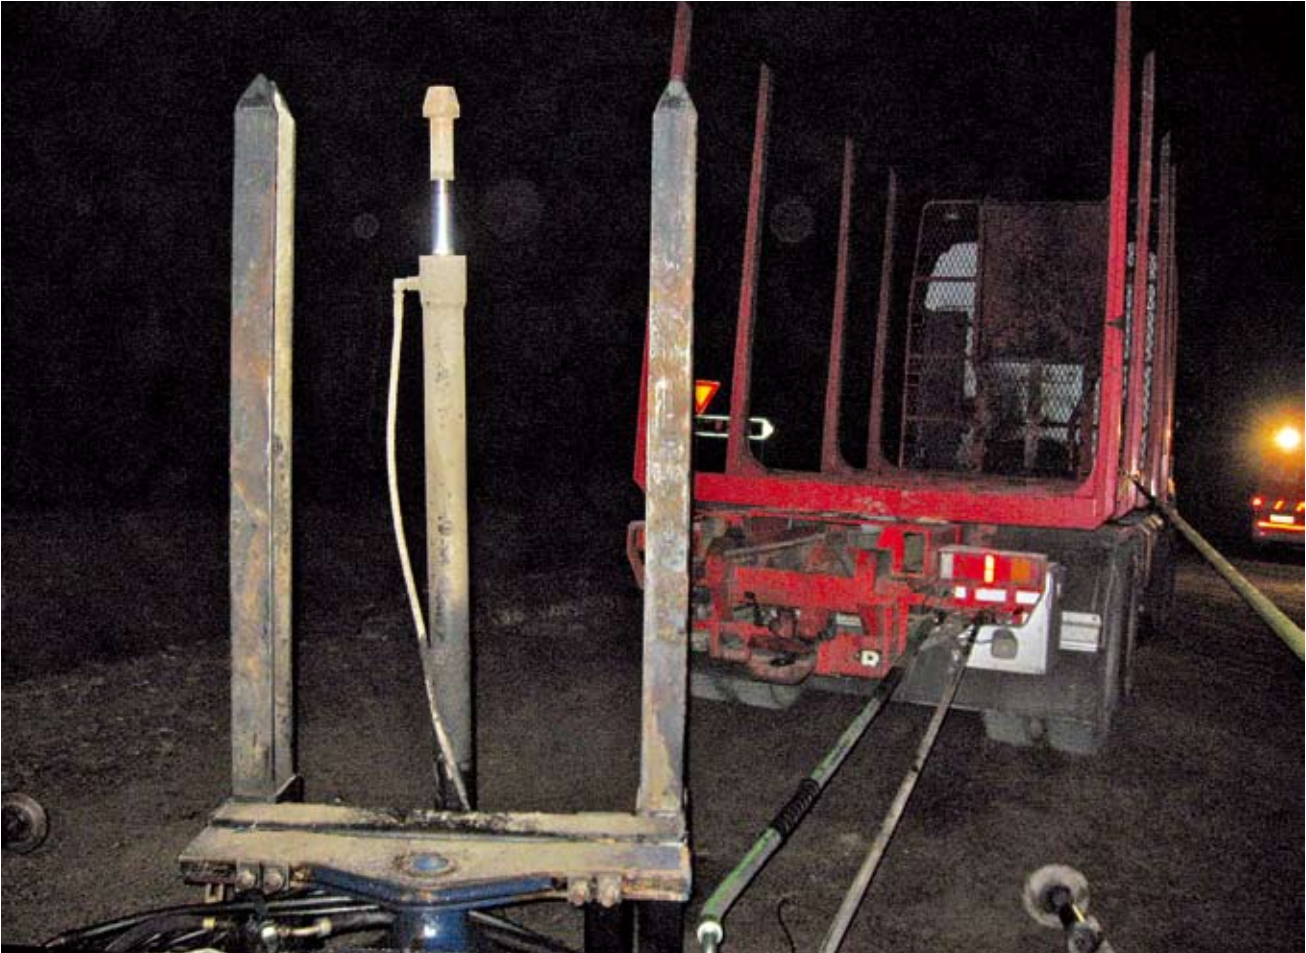
Tapaturman jälkeen havaittiin siirtosylinterin olleen ulkona n. 30 cm (Kuva 4) ja siirtosylinterin pään lukkolaite oli auki. Tästä on päätelty, että NN oli yrittänyt käyttää siirtosylinteriä siinä vaiheessa, kun peräasennusteline alkoi irrota kuorma-auton kiinnitystupeista. Nosturiin kaatuessa siihen kytketty sähköjohto oli katkennut estäen hydrauliiikan toiminnan.

Kuva 4. Siirtosylinterin ja hydrauliletkujen asennot tapaturman jälkeen.
