RAKENNUSMIES PUTOSI HENKILÖNOSTIMESTA

TOT 14/08

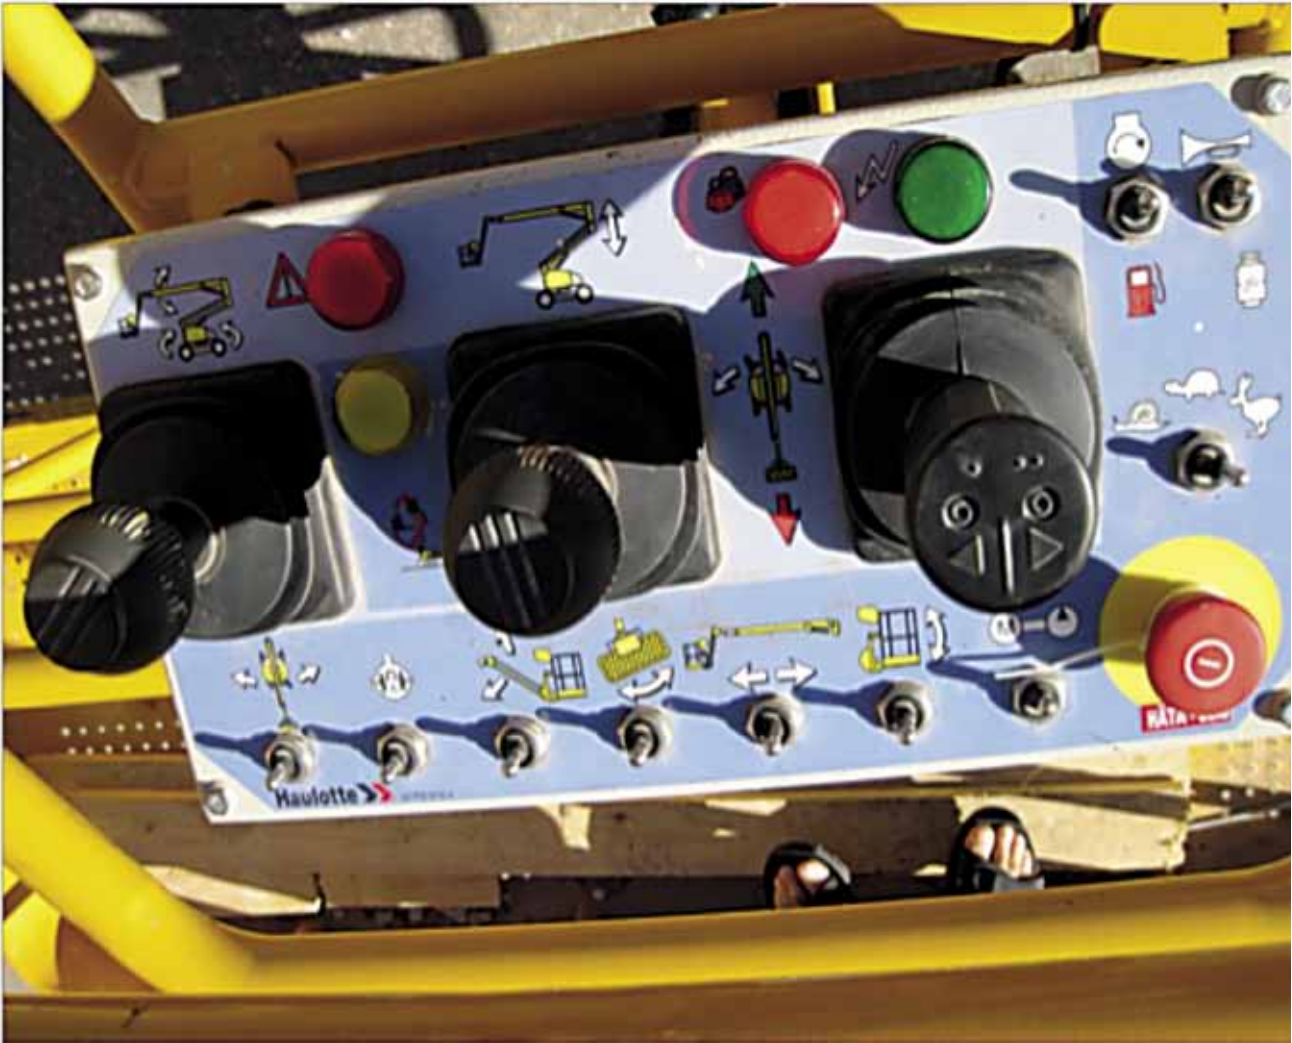
Kuva 1. henkilönostimen nostokorissa olevat käyttölaitteet.

NN ja MM olivat kyseisen työryhmän jäsenten kertoman mukaan ajaneet työmaalla osittain huvikseen trukilla ja henkilönostimella. Muut työskentelivät rakennuksen sisällä. Lupaa trukin ja henkilönostimen käyttöön ei ollut, eikä siitä syystä annettu myöskään opastusta ko. työvälineiden käyttöön. Työtehtävät eivät ilmeisesti edellyttäneet nostolaitteiden käyttöä. Henkilönostimen käyttölaitteessa oli kuvalliset selitteet, laitteen kyljessä oli lisäksi suomenkieliset käyttöohjeet.

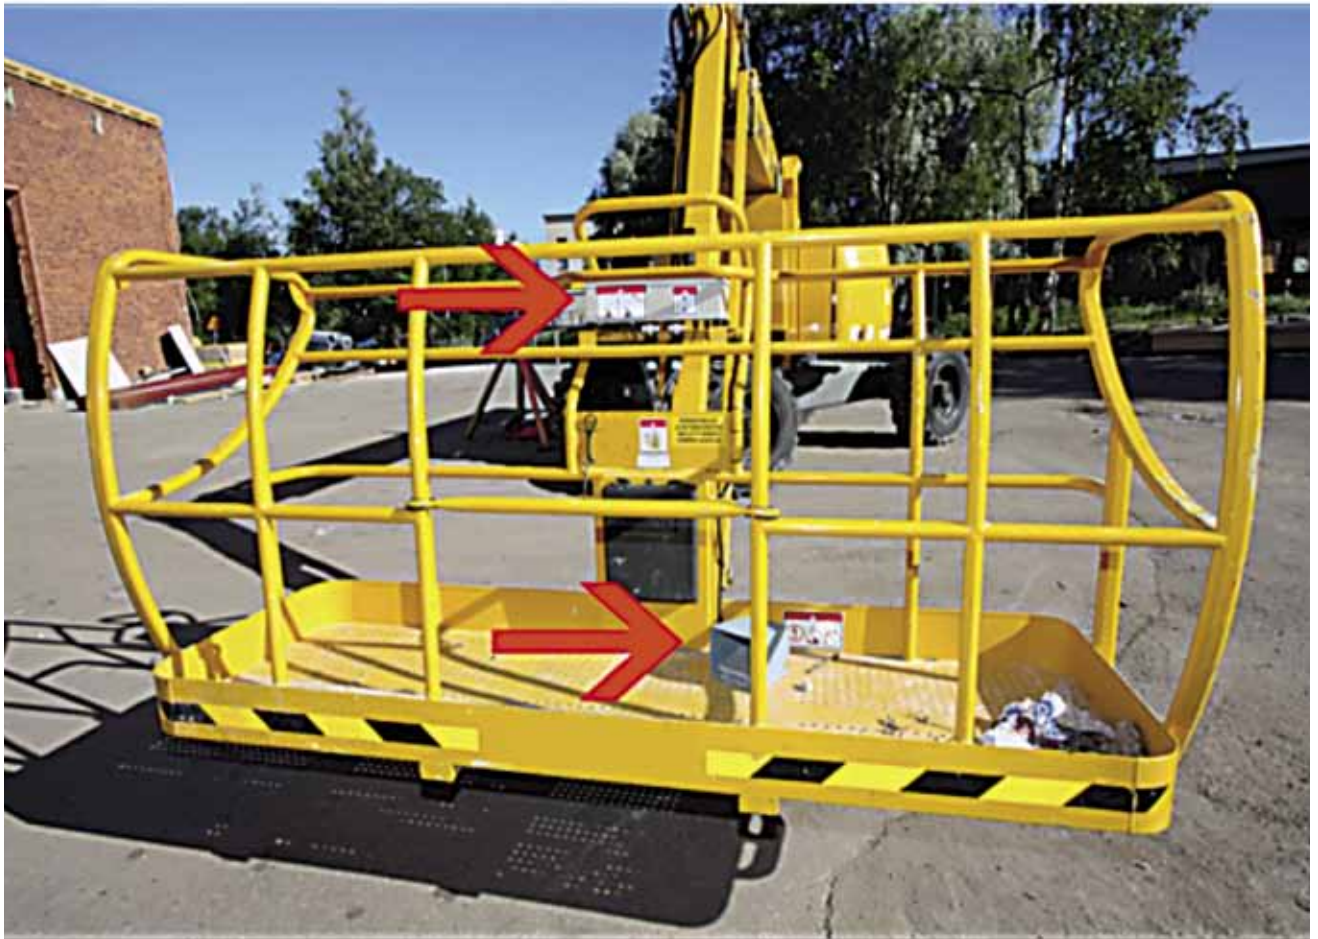
Kuva 3. Nostokori, jossa nuolet osoittavat käyttölaitteita ja poljinta.

Kyseisessä henkilönostinmallissa korin liikuttamiseen tarvitaan polkimen painamista ja ohjainsauvan käyttöä samanaikaisesti. Korin liike on hidas (nopeimmalla säädöllä n. 0,3 m/s). On epätodennäköistä että NN olisi pudonnut kaiteen yli liikuttaessaan

nostinta. On todennäköisempää, että NN on pudonnut henkilönostimesta mahdollisesti poistuttuaan väärällä tavalla kaiteellisesta korista tai istuessaan korin kaiteella. Myöskään ei ole poissuljettua, että muu ajoneuvo on törmännyt nostimen renkaaseen. NN kuoli päähän tulleiden vammojen seurauksena.

Kaikessa korkealla tehtävässä työssä on huolehdittava putoamissuojauksesta. Pehdytettyjen työntekijöiden pitää myös itse tunnistaa putoamisvaara ja ilmoittaa siitä työnantajalle. Henkilönostimen nostokorissa pitää käyttää putoamisen estäviä turvavaljaita.
