TOT-RAPORTTI

19/03

Työkoneenkuljettaja jäi puristuksiin liukuohjatun pienkuormaajan ylösnousseen puomin ja ohjaamon yläreunan väliin

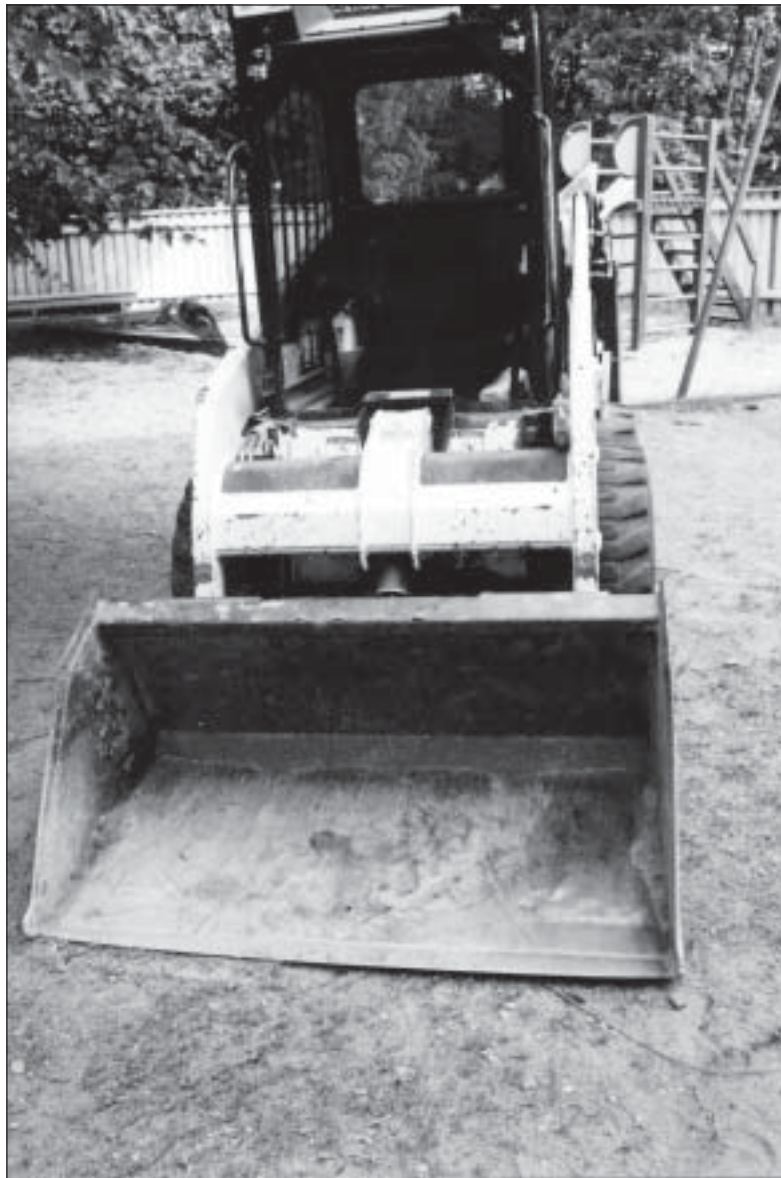
Kuva 1. NN:n ohjaama pienkuormaaja edestä kuvattuna. Kauha ala-asennossa.

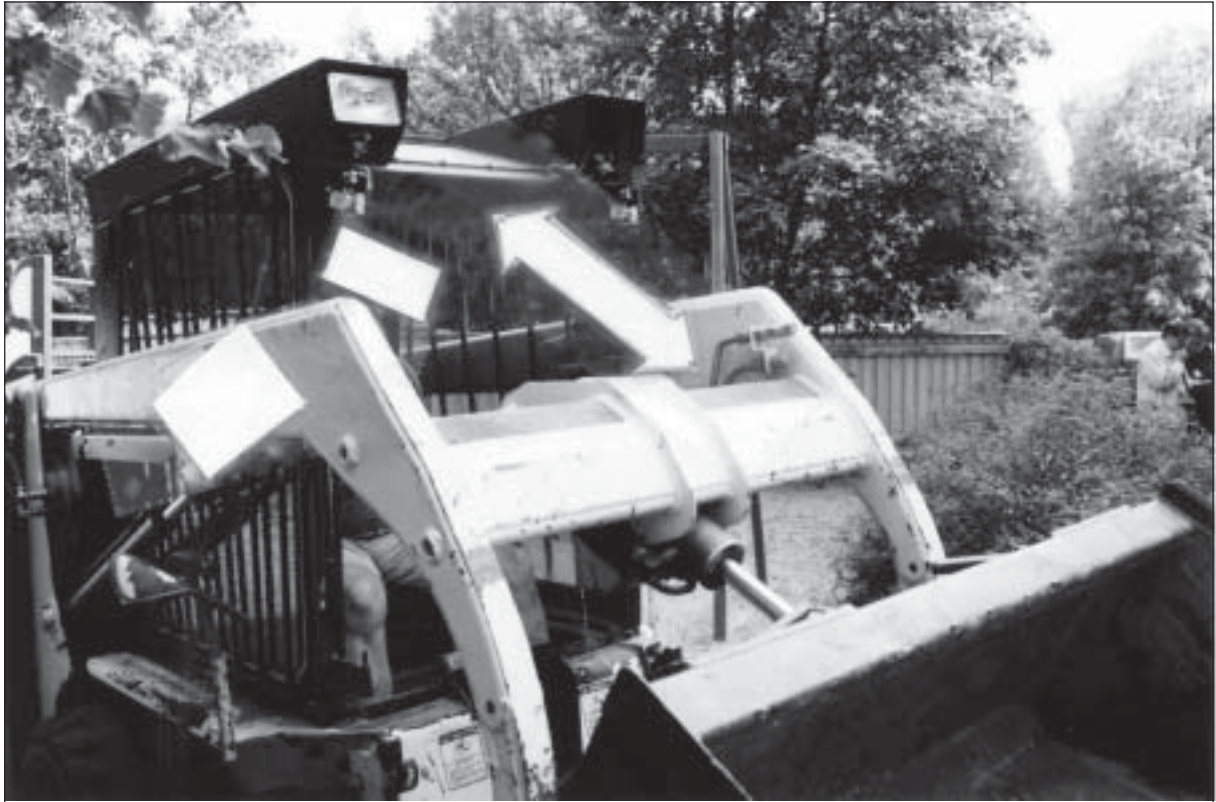
Kuva 2. Kauhaa nostetaan. NN jäi nuolen osoittamaan väliin.

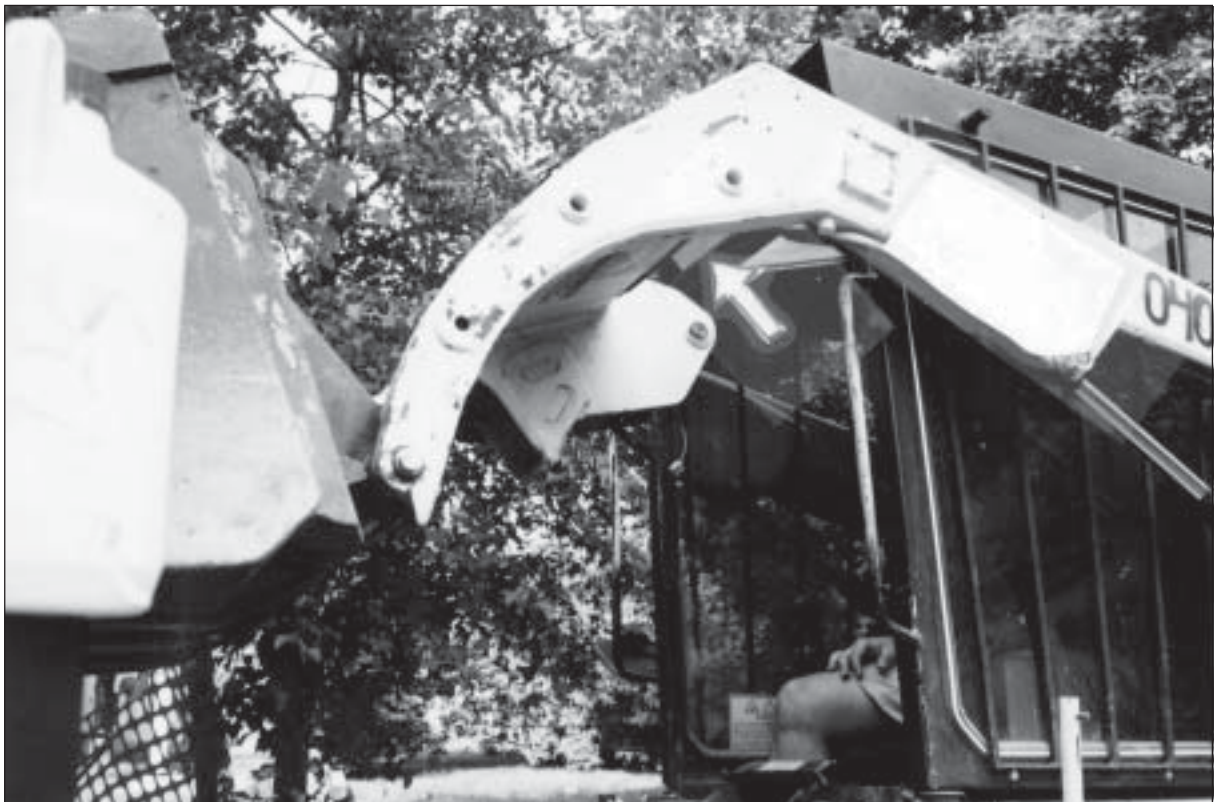
NN ei yllättävässä tilanteessa joko ennättänyt tai sitten ei heti tajunnut nousta pois polkimelta. MM oli kuullut NN:n huudahtavan, ja samalla polkaisseensa lisää polkimesta. NN ei ennättänyt pois ylösnousevan kauhan nostovarren ja ohjaamon yläreunan välistä. Nostovarsi puristi NN:n vasten ohjaamon yläreunaa, sillä se jatkaa toimintaansa esteistä huolimatta.

Kuva 3. NN jäi kauhan ja ohjaamon väliin.

NN joutui puristumisvaaralliselle alueelle kauhan nostovarren ja ohjaamon yläreunan väliin, koska ohjaamon ovi oli poistettu. Ovi on turvallisuuden kannalta erittäin merkittävä tekijä, eikä sitä pitäisi poistaa missään olosuhteissa. Kesällä ohjaamon lämpötila voi kohota sietämättömän korkealle, ja nopein ratkaisu on oven poistaminen. Työkoneiden valmistajien tulisi jatkossa tarkemmin huomioida työskentelyolosuhteet ja varustaa ohjaamot ilmastoinnilla.

men turvakaarella tai muulla vastaavalla turvalaitteella, joka pysäyttää kauhan toiminnot välittömästi, kun kuljettaja nousee pois istuimelta. Tapaturman aiheuttamassa koneessa kyseistä turvalaitetta ei ollut koskaan ollutkaan, minkä vuoksi kauhan liikkeet olivat mahdollisia silloinkin, kun NN oli vaara-alueella.

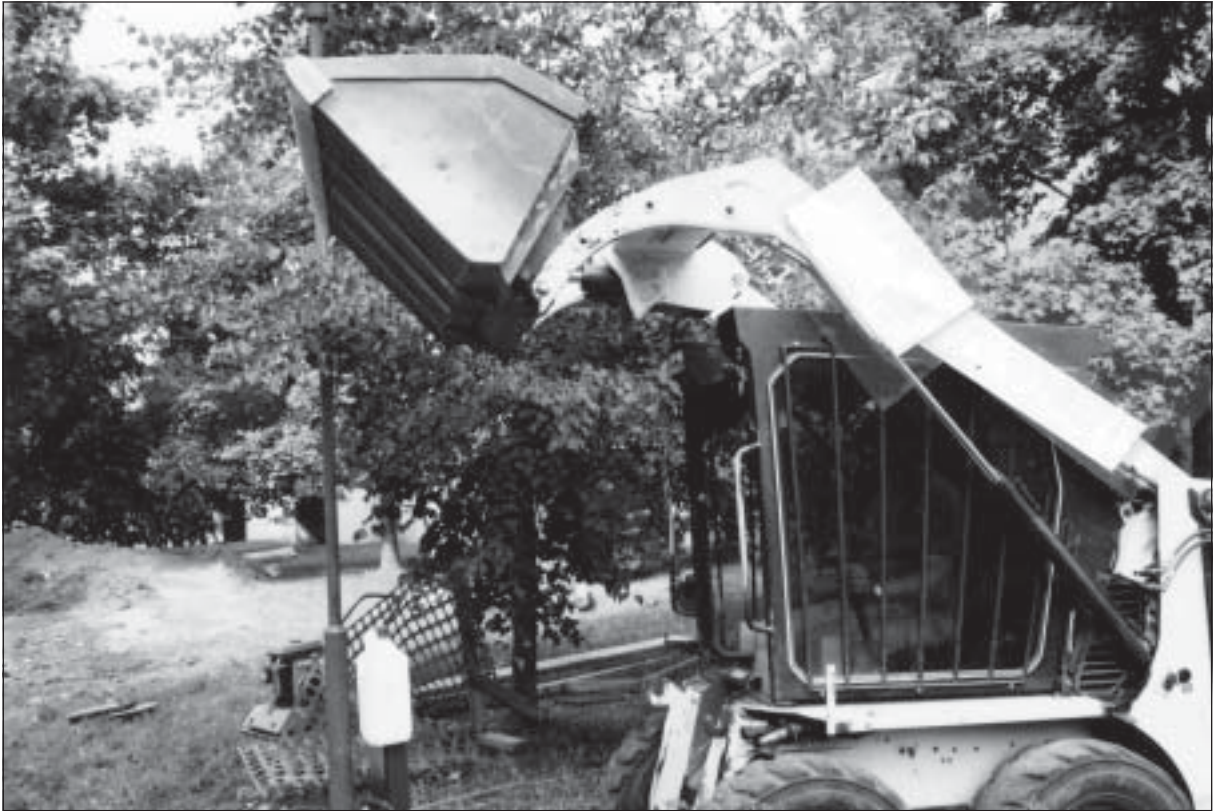
Kuva 4. Kauha yläasennossa.

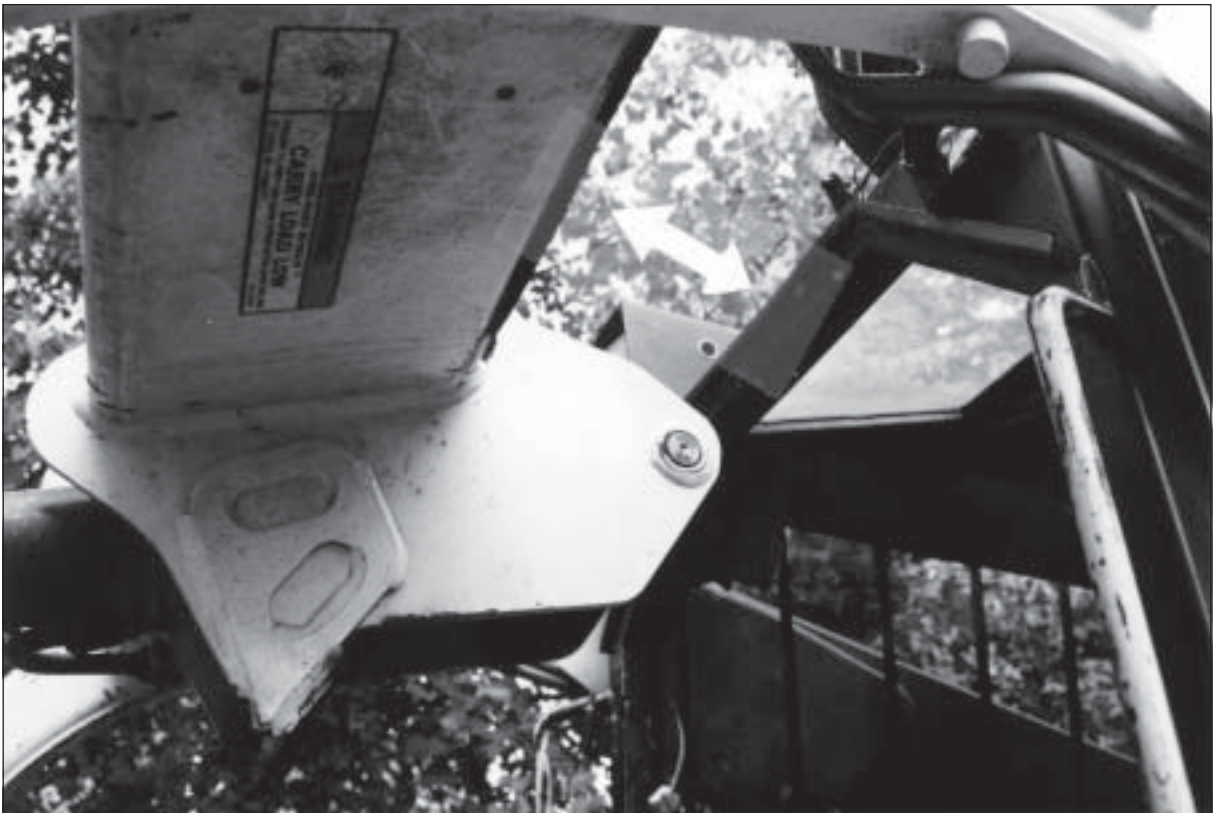
Kyseisestä kuormaimesta ovi oli poistettu, joten etuosa oli avoin. Noustessaan NN:n ylävartalo kumartui osin ohjaamon ulkopuolelle, kauhan nostovarren ja ohjaamon yläreunan väliin.

Kuva 5. Väli, johon NN jäi puristuksiin.

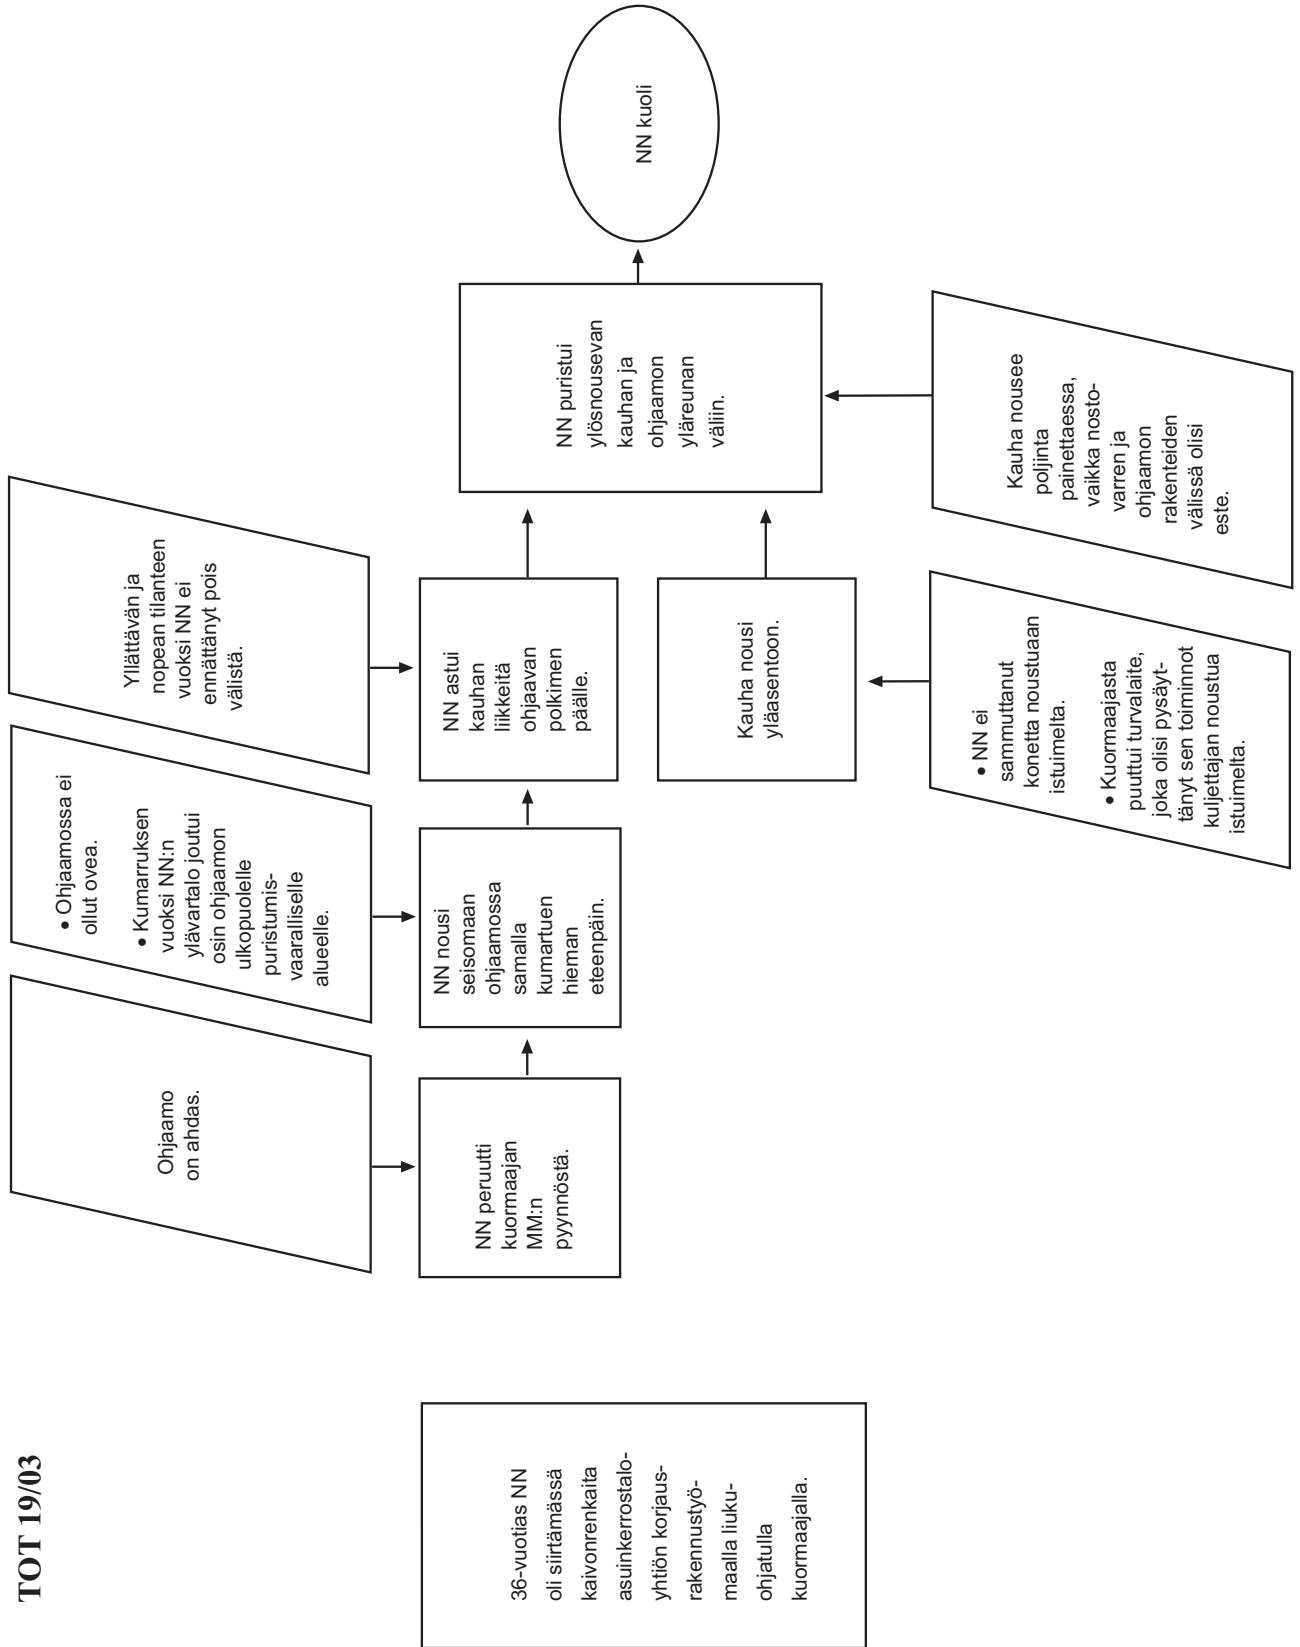
- Valokuvia
- Kaavio tapahtumien kulusta ja tapaturmatekijöistä
